# TRIBUNALE DI LECCE

# ASTE Esecuzione Forzata

N. Gen. Rep. 001020/2013 RGE (Riunita alla 000268/2021 RGE)

Tecrico incaricato: Ing. Paolo De Masi Iscritto all'Albo degli Ingegneti della Provincia di Lecce al nº1542 Iscritto all'Albo dei Tribunale di Lecce C.K. DMS PLA 65R18 E586A - P.1va 02870530751

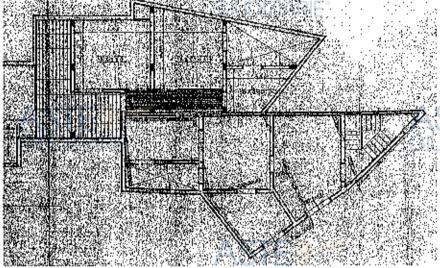
Ebbone, con esclusiono del vano sub.4 (attualmente decupato da una camera matrimoniale, dotata all'interno di un piccolo servizio igienico), ed a seguito di sovrapposizione grafica dell'attuale consistenza immobiliare sulla planimetria assentita al "Nulla Osta" del 29/07/1971 (per lavori di "ampliamento di una casa per civile abitazione, al c.so della Repubblica"), si rileva una sostanziale corrispondenza dello stato dei luoghi rispetto alle ipotesi di progetto. L'unica difformità riscontrata è rappresentata dal piecolo servizio igienico che occupa parte "pozza luce" interno all'abitazione,

Tale vano può trovare una sua atmale regolorizzazione alla luce delle miove parametrizzazioni introdotte dal Decreto "Salva Casa" (Decreto Legge 69/2024, che ha trovato concreta applicazione con la conversione nella Legge n.105/2024 - pubblicata sulla Gazzetta Ufficiale n.175 del 27 higlio 2024) - cfr. art. 34-his comma 1-bis.

Trattasi di tolleranze costruttive che, nel caso specifico, sono pari al 6% della Su come autorizzata.

Per la predetta regolarizzazione si stima un costo complessivo pari a € 4.500,00, il quale, oltre a considerare i costi di oblazione, spese tecniche, diritti, cce, comprende anche i costi necessari per chiudere l'attuate vano porta che conduce alla camera da letto matrimoniale (sub.4 oggetto di esclusione), nonché i costi per l'inibizione degli impianti elettrico e idro/termo/sanitario di cui è dotato il vano stesso.

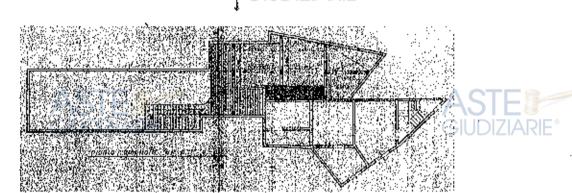
Piano terra e Piano primo - in AMPLIAMENTO

Come già anticipato in premessa, dall'indagine svolta presso gli archivi comunali è emersa l'esistenza di una pratica erittara (NULLA OSTA del 29/07/1971) che ha consentito ai vecchi proprietari (sigg. . ) di ampliare un fabbricato esistente già costituito da due piani fuori terra:

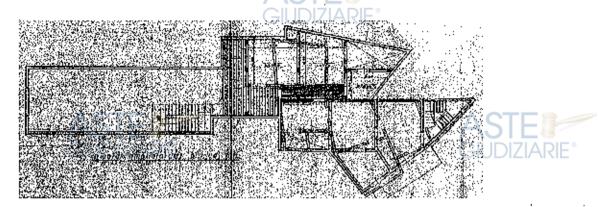
Dalla suddetta sovrapposizione si evincono, chiaramente, delle parziali confispondenze con il progetto assentito al "NULLA OSTA del 29/07/1971", che richiederebbero una valutazione più approfondita sul suo "STATO LEGITTIMO".
