## TRIBUNALE ORDINARIO DI LECCE

R.G.E. 157/2023

GIUDICE DELEGATO: DOTT.SSA ANNA RITA PASCA  
ELABORATO PERITALE

R.F. 157/2023 R.G.

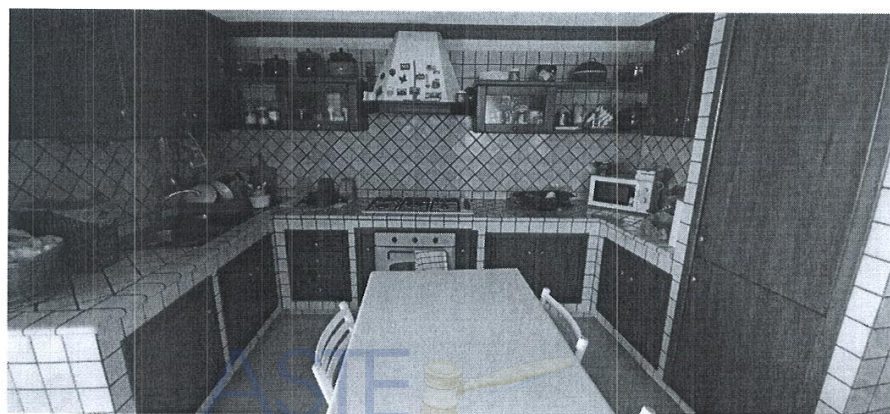
Living. zona cucina - pranzo

L'unità immobiliare è in ottime condizioni, sia per quanto riguarda l'aspetto strutturale, sia relativamente alle finiture e agli impianti. Non sono presenti tracce di infiltrazioni d'acqua, macchie di umidità o perdite. L'alta qualità dell'immobile è perfettamente conservata.
