TRIBUNALE ORDINARIO – LECCE

N. Ruolo Gen. 200/2023

CONSULENZA ESTIMATIVA GIUDIZIARIA

Proprietà per la quota di 1/1 di immobile destinato ad abitazione e depositi al piano terra, sito in Martano, località "malopra".

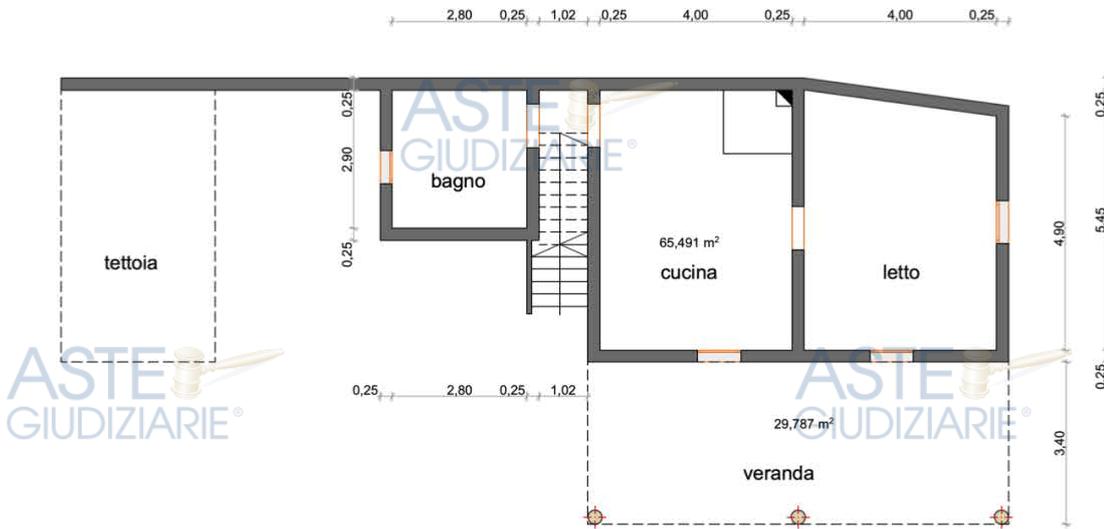
PIANO TERRA p.IIa 245 sub 1

- foglio 3 mappale 245 **subalterno 1**, categoria A/3, classe 2, vani 3,5, piano terra, rendita € 131,95
