TRIBUNALE DI LECCE

PROCEDIMENTO N. 203/2025 R.G.

CONSULENZA TECNICA D'UFFICIO

L'immobile oggetto di stima è una villetta indipendente ubicata nel Comune di Casarano (LE), in posizione angolare tra via Sardegna e via Lombardo Veneto.

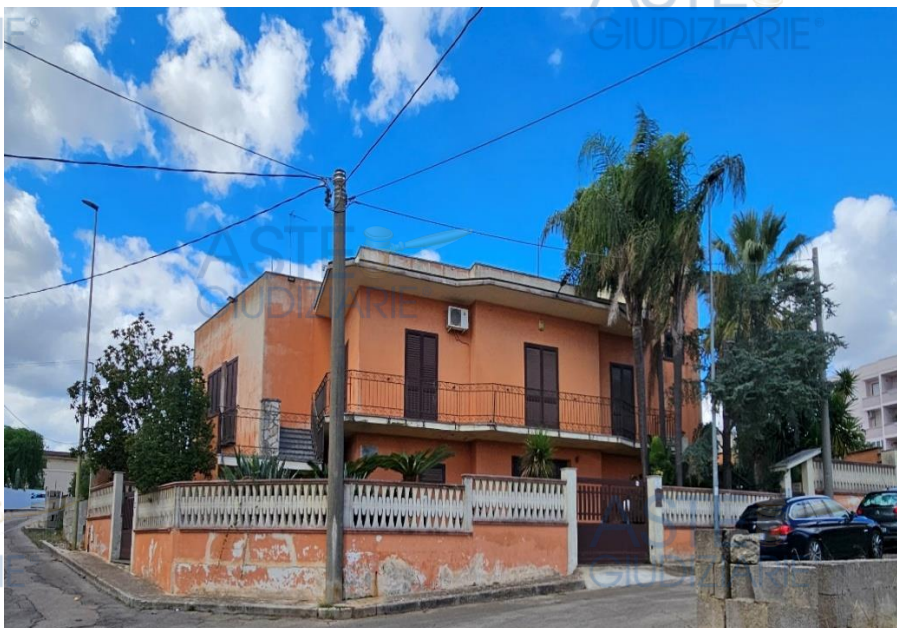
Fabbricato realizzato negli inizi degli anni 80, è caratterizzato da un corpo di fabbrica angolare a due piani fuori terra che presenta il prospetto principale rivolto su via Sardegna articolata secondo uno stile a villino.

Fabbricato a destinazione residenziale, realizzato con struttura in cemento armato e articolato su due livelli fuori terra (*garage al piano terra e abitazione al piano primo*), con superficie catastale complessiva di circa 215 mq (*208 mq escluse aree scoperte*), composto da otto vani principali oltre a servizi e accessori.

ASTE
GIUDIZIARIE®ASTE
GIUDIZIARIE®*Prospetto principale*

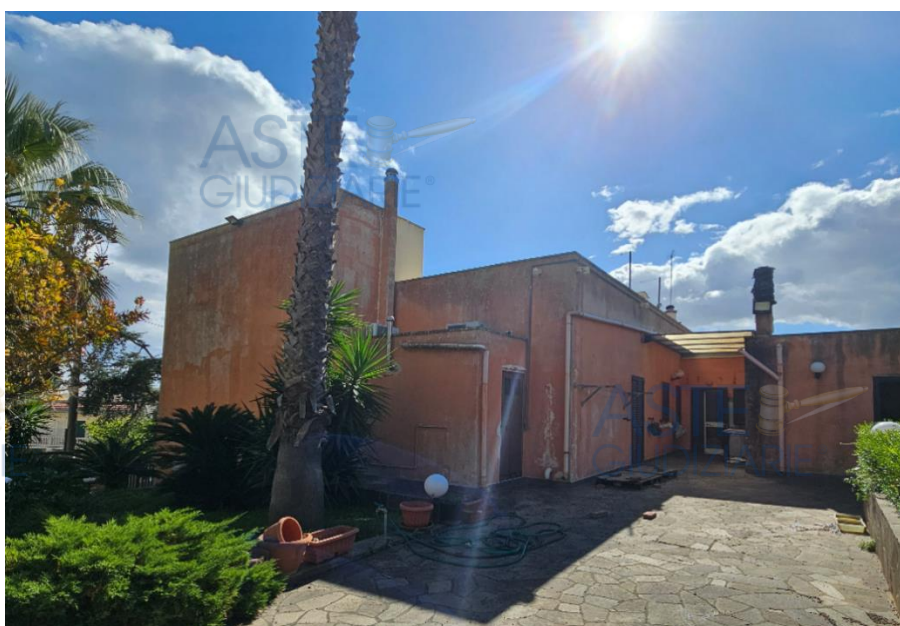
ASTE
GIUDIZIARIE®ASTE
GIUDIZIARIE®*Prospetto posteriore*ASTE
GIUDIZIARIE®ASTE
GIUDIZIARIE®

L'immobile presenta uno stato manutentivo soddisfacente, pur richiedendo puntuali interventi di piccola manutenzione. Le finiture, gli impianti e le strutture portanti si presentano in uno stato adeguato, compatibile con la destinazione d'uso e senza evidenti segni di degrado, usura o carenze manutentive. Non si rilevano criticità tali da compromettere la funzionalità o la sicurezza dell'immobile.

Tenuto conto di quanto sopra descritto, l'immobile può essere complessivamente classificato in uno stato di conservazione soddisfacente, risultando necessari interventi di manutenzione ordinaria sulle superfici di facciata.

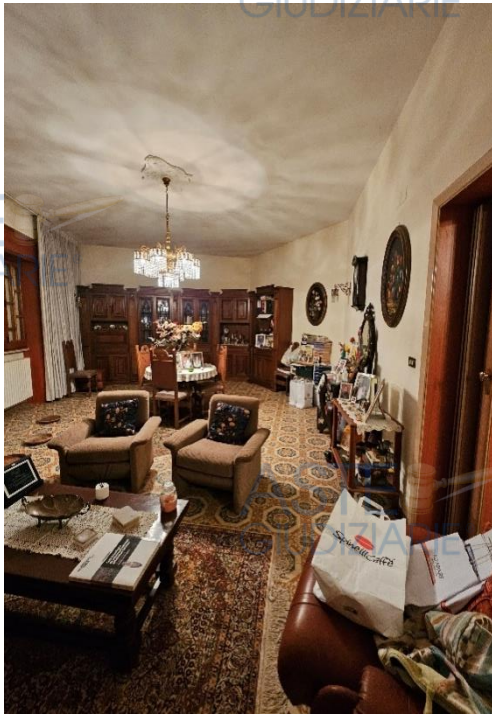
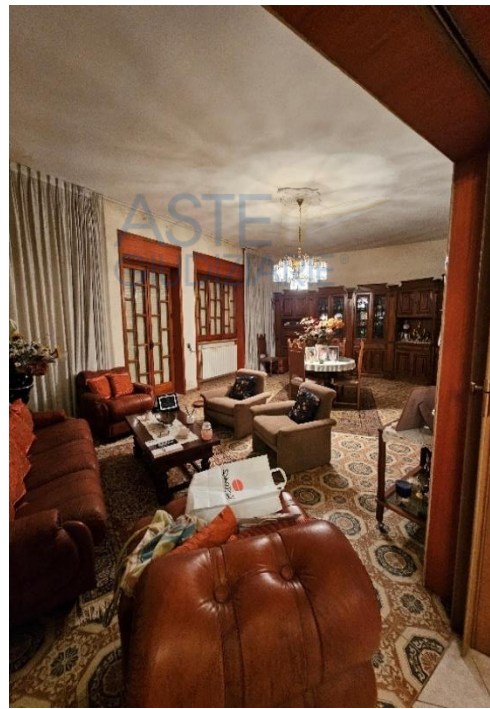
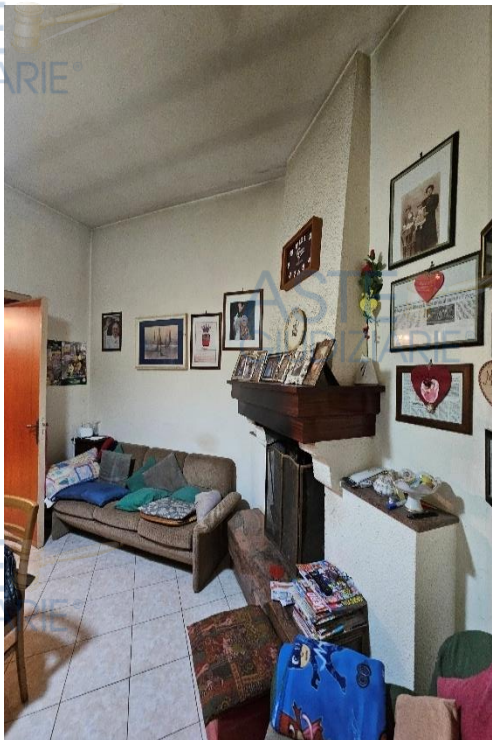
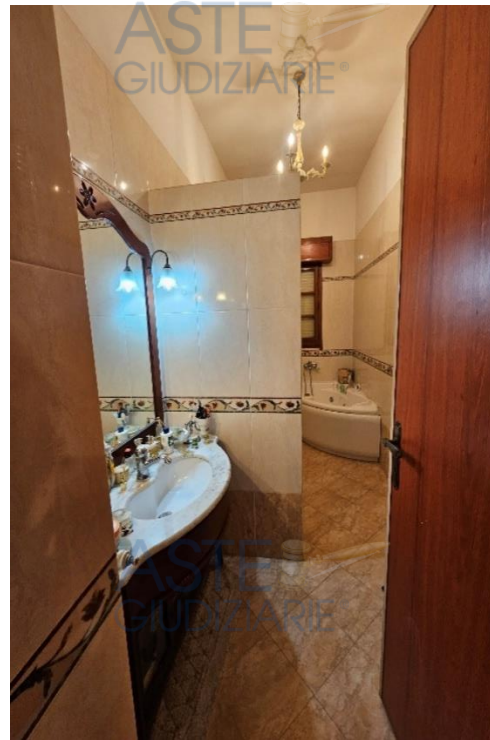
Rilievi fotografici interni

L'immobile si presenta, con realizzazioni di opere e finiture come di seguito esposto:

- esterni faccia a vista con conci squadrati in pietra leccese;
- pavimenti interni con rivestimento ceramica
- porte interne in legno;
- infissi esterni sono in legno, con porte d'ingresso in alluminio.
- realizzati 2 bagni al piano primo e bagnetto al piano garage completi con accessori e sanitari compatibili con l'epoca di costruzione
- realizzazione di impianti elettrici, impianto idrico fognario e riscaldamento compatibili con l'epoca di costruzione

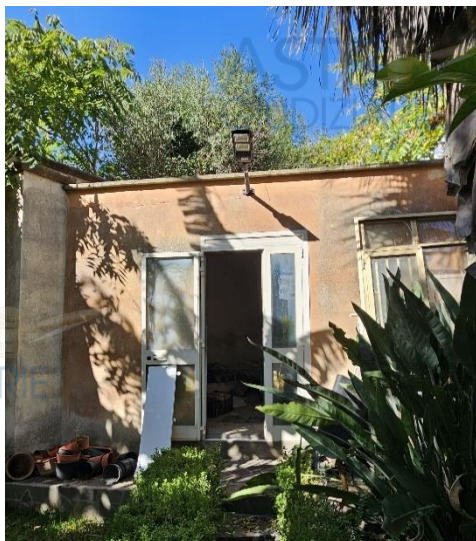
Locale adibito a legnaia

Risulta inoltre non autorizzato il locale posto nella parte nord del giardino pertinenziale, attualmente destinato a legnaia, anch'esso non conforme alla documentazione edilizia e catastale disponibile.

Ne consegue che tali opere dovranno essere demolite o ripristinate allo stato legittimo, costituendo tale attività un presupposto necessario per poter procedere alla successiva regolarizzazione delle restanti difformità, queste ultime sanabili mediante presentazione di SCIA in sanatoria, ai sensi degli artt. 34 e 37 del D.P.R. 380/2001.

Le opere edilizie non conformi e prive del requisito della doppia conformità, ai sensi dell'art. 36 del D.P.R. 380/2001, non risultano suscettibili di sanatoria. Pertanto, le stesse devono essere demolite o ripristinate allo stato legittimo, al fine di ricondurre l'immobile alla conformità urbanistica ed edilizia vigente.
