# TRIBUNALE ORDINARIO - LECCE

**264/2016**

## CONSULENZA ESTIMATIVA GIUDIZIARIA

**appartamento** a MATINO via Guglielmo Marconi 42, della superficie commerciale di **113,65** mq per la quota di 1000/1000 di nuda proprietà (\*\*\*\*).

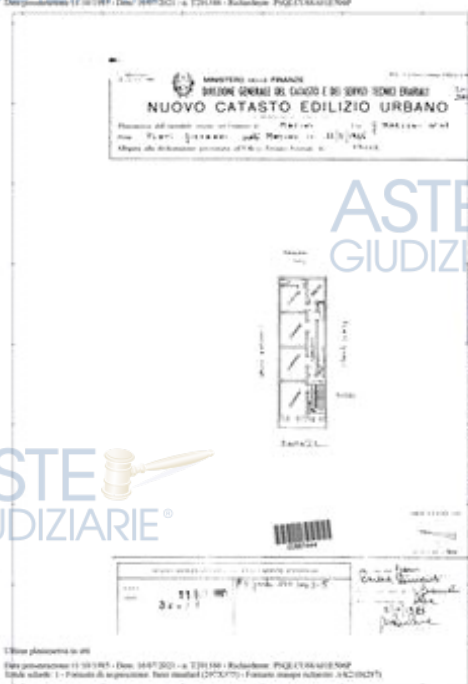
Sono state rilevate le seguenti difformità: modifiche interne, e non risulta rappresentato il vano scala posto al piano terra.

Le difformità sono regolarizzabili mediante: pratica catastale/docfa

L'immobile risulta **non conforme, ma regolarizzabile**.

Costi di regolarizzazione:

- spese tecniche e tributi: €500,00

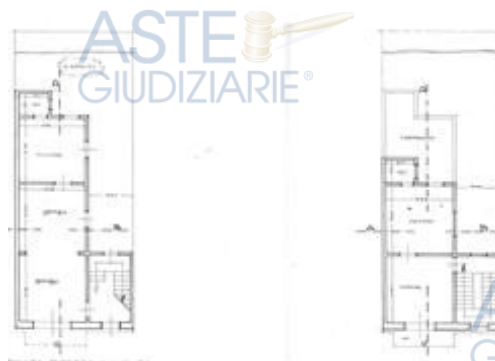
Sono state rilevate le seguenti difformità: Ampliamento del fabbricato autorizzato con realizzazione di

nuove volumetrie, aumento delle altezze utili autorizzate, diversa sagoma di copertura del fabbricato (cfr. vano scala) e frazionamento delle unità immobiliari poste al piano terra e piano primo. (normativa di riferimento: dpr 380/01 e smi)

Si fa presente inoltre, che non è stato possibile determinare l'epoca dell'abuso in quanto da riscontro con le ortofoto presenti sul portale della Regione Puglia relative agli anni 1997, 2006 e 2019 è emerso quanto segue:

- nell'ortofoto del 1997 l'ampliamento abusivo realizzato sull'unità immobiliare non è chiaramente visibile nello specifico la risoluzione grafica dell'ortofoto non permette di fare valutazioni.

- nell'ortofoto del 2006 e del 2019 l'ampliamento abusivo realizzato "sembrebbe" visibile.

Le difformità sono regolarizzabili mediante: art. 34 DPR 380/01

- sanatoria e spese tecniche: €45.000,00

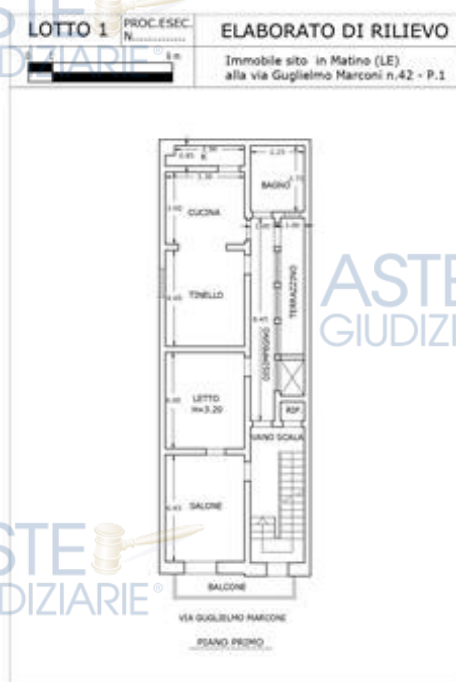
| descrizione | consistenza | | indice | | commerciale |
| Sup. lorda abitazione (compreso vano scala) | 105,00 | x | 100 % | = | 105,00 |

| terrazzino | 5,50 | x | 25 % | = | 1,38 |
| balcone | 4,90 | x | 25 % | = | 1,23 |
| vano scala piano terra | 12,10 | x | 50 % | = | 6,05 |
| <b>Totale:</b> | <b>127,50</b> | | | | <b>113,65</b> |
