# TRIBUNALE DI LECCE

**Procedura:** RG. 268/2024  
**Oggetto:** ESECUZIONE IMMOBILIARE  
**Attore:** DOVALUE SPA  
**Convenuto:** FALCONIERI ADRIANA + CASALUCI ALDO

**ELABORATO 1**

**RELAZIONE TECNICA**

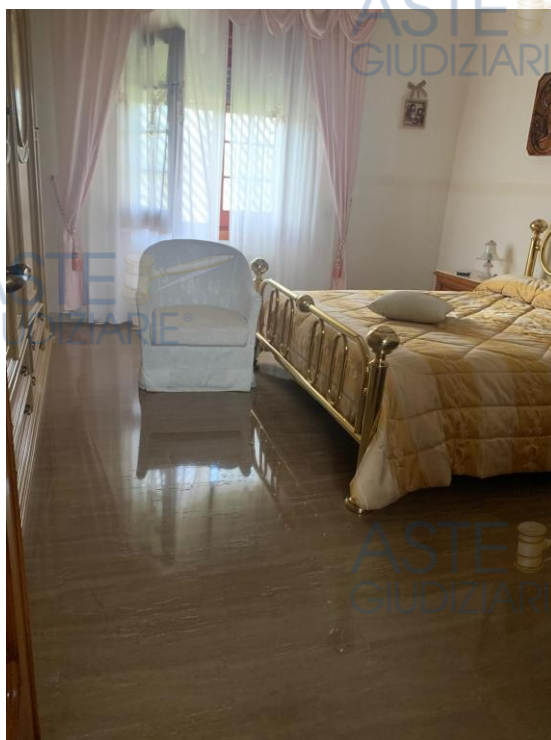
letto 3

Il corridoio dell'abitazione e' stato prolungato occupando una parte della superficie del vano catastalmente identificato come garage: la restante superficie del medesimo vano e' stata destinata a terzo vano letto della abitazione.

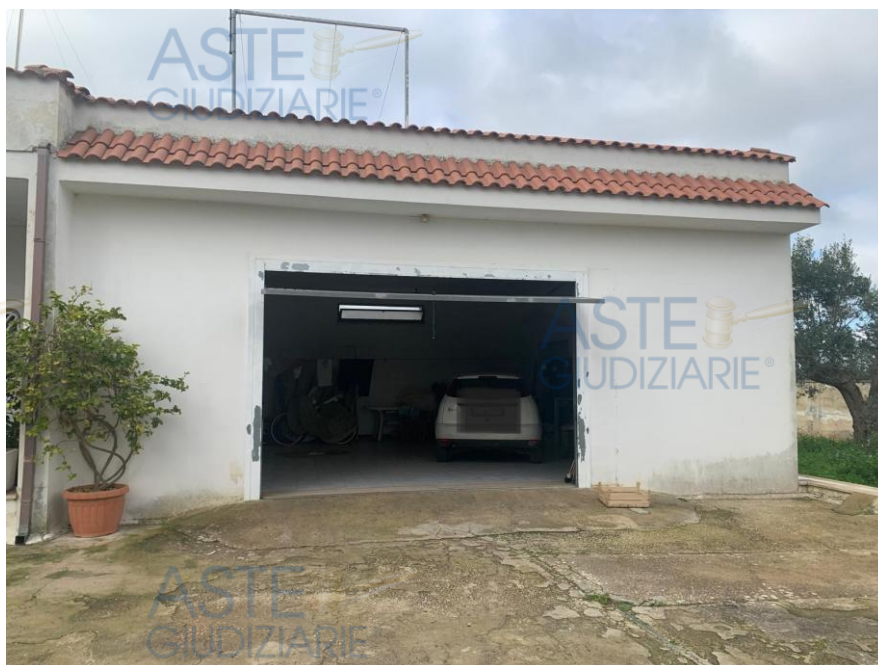
Nel retro della abitazione ed in continuit  con il fabbricato e' stato realizzato un vano di circa 70 mq utilizzato come garage ed un vano tecnico di circa 12 mq destinato alla caldaia per il riscaldamento.

Fatto salvo il rilascio di futuri titoli edilizi autorizzativi, allo stato attuale ai fini della valutazione estimativa dell'immobile tutte le opere abusivamente realizzate sono da considerarsi oggetto di demolizione.

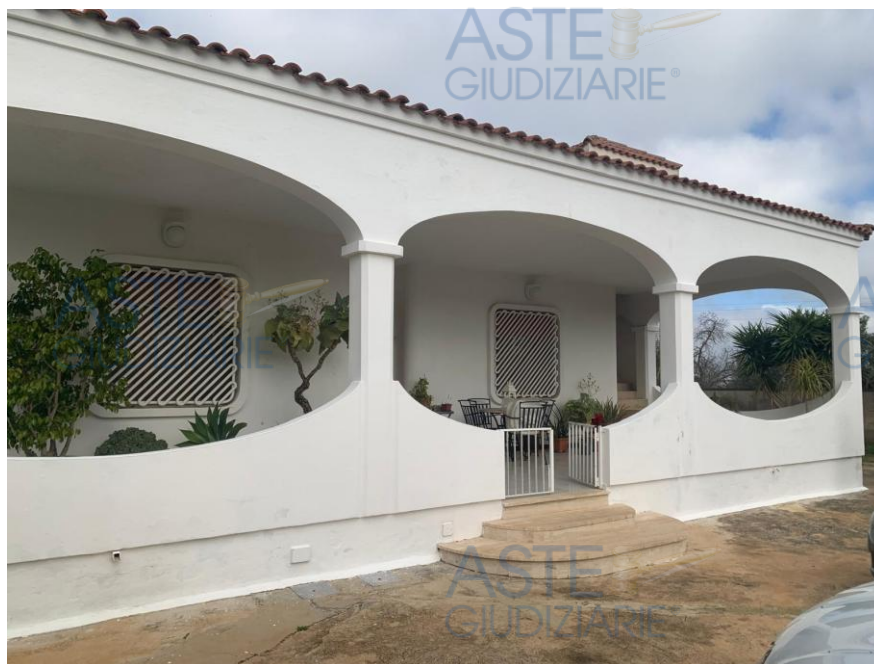
- Porticato anteriore in corrispondenza dell'ingresso della superficie utile di mq 46 circa pavimentato.

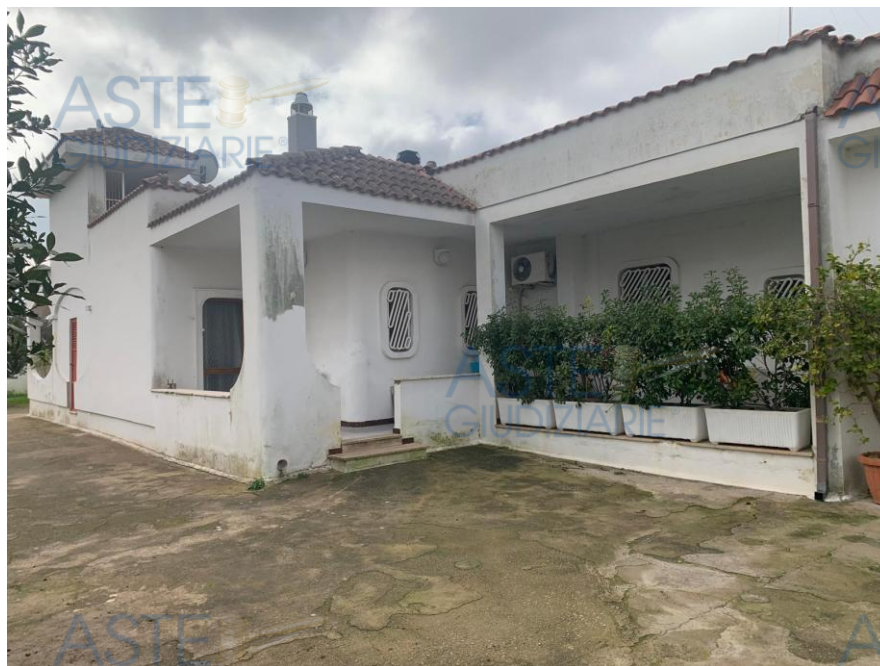
- Il porticato posteriore risulta ulteriormente prolungato per una superficie di circa 9 mq in corrispondenza del vano catastalmente individuato come garage ed attualmente destinato a parte terminale del corridoio e terza camera da letto.

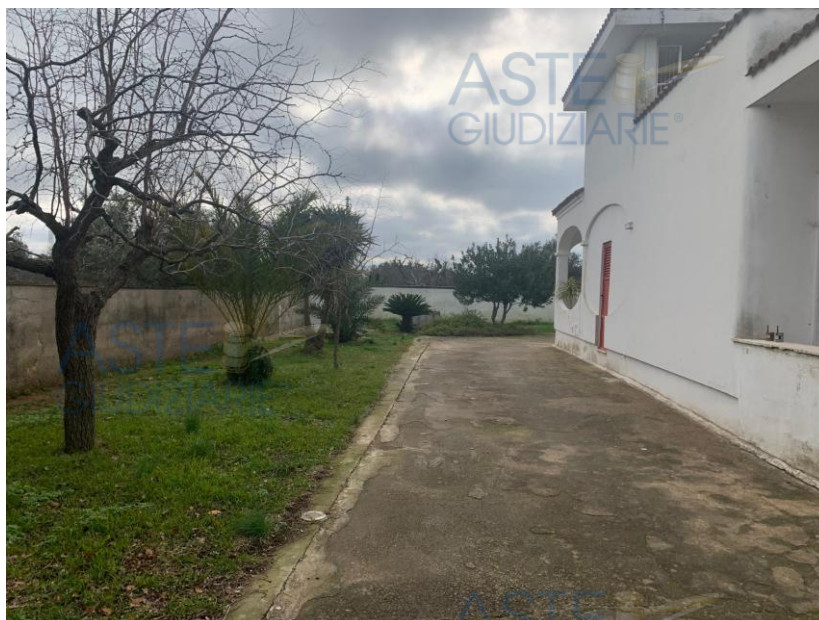
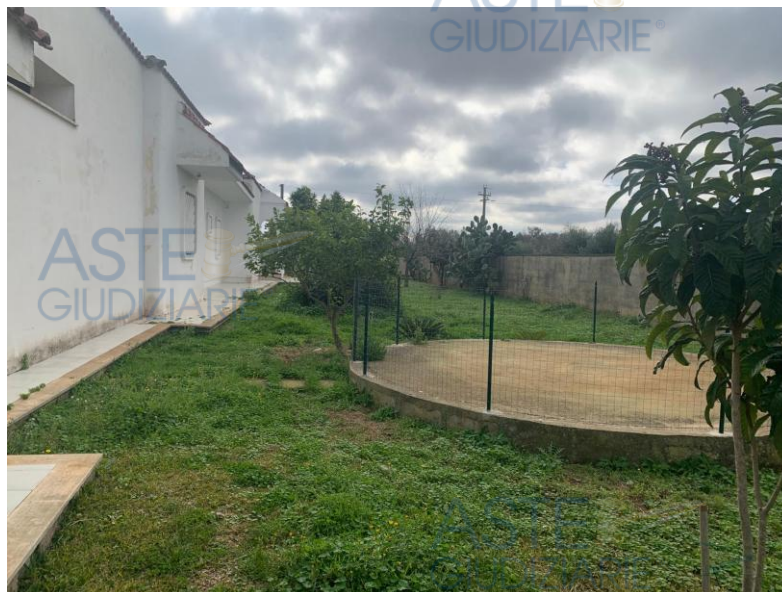
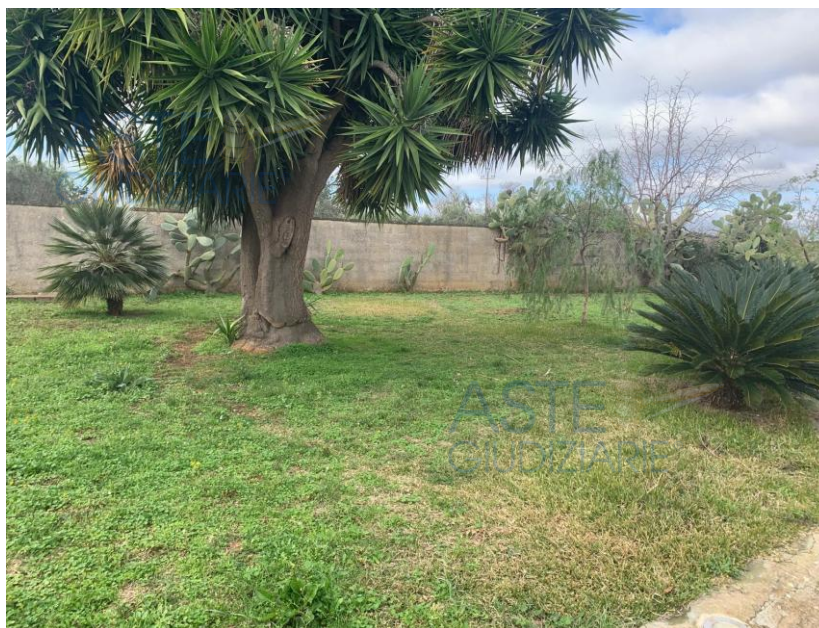
- Terreno circostante l'abitazione della superficie utile di circa mq 1793 in parte utilizzato a verde ed in parte pavimentato in cemento.

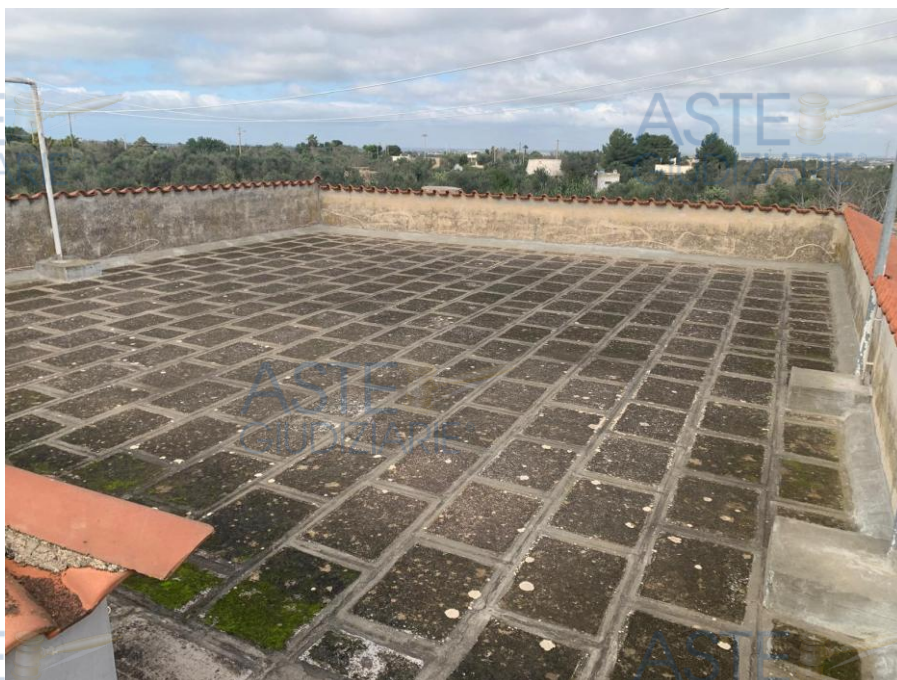
lastricato solare

La pavimentazione dei lastricati solari è costituita da lastre in pietra di Cursi, ed i muri d'attico sono composti da pareti in muratura rivestite con intonaco civile sormontate da livellini di coronamento in pietra di Cursi.

**Il grado di manutenzione generale risulta essere ottimo per l'interno dell'abitazione e sufficiente per i prospetti esterni e le coperture.**

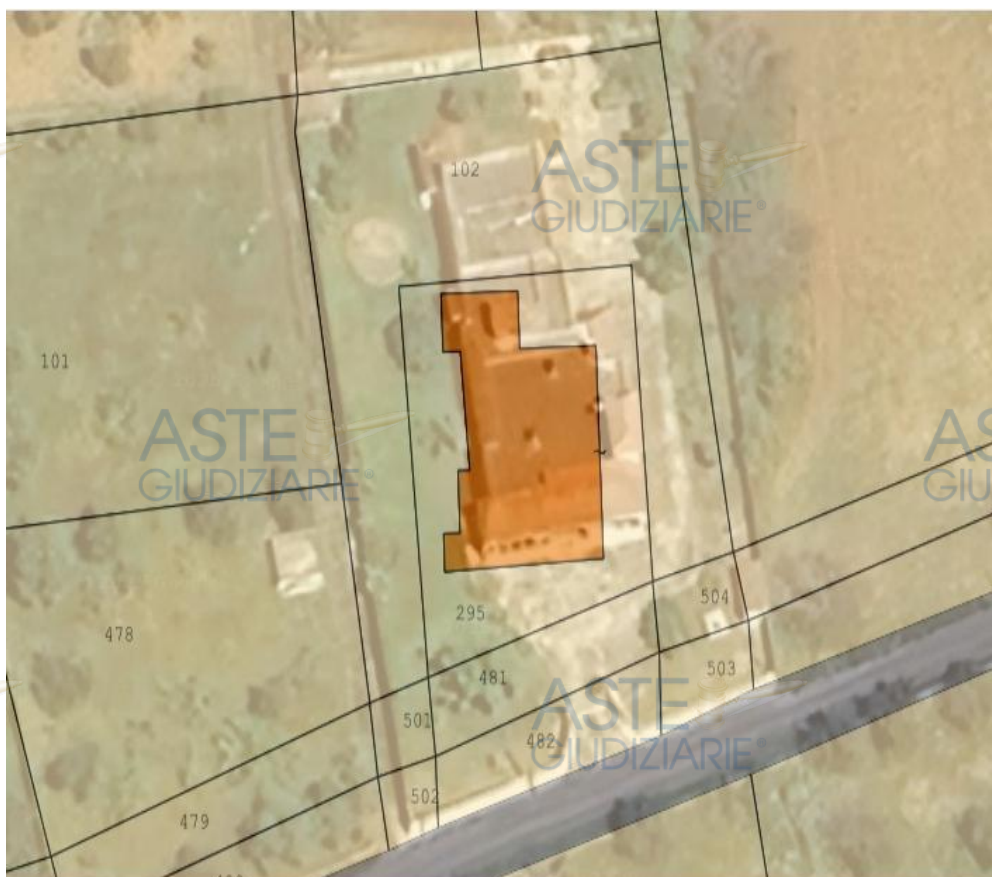
**Catastale su ortofoto**

1. *La sagoma dell'edificio risulta diversamente collocata sul lotto di pertinenza rispetto a quanto riportato in catasto: dalla sovrapposizione tra ortofoto e catastale si evince una leggera rotazione della sagoma dell'edificio reale rispetto a quello presente sulla mappa catastale.*
2. *La particella 102 risulta soppressa ed erroneamente riportata sul mappale.*
3. *Allo stato il lotto di pertinenza risulta catastalmente frazionato nelle seguenti particelle:*

La denominazione particella 102 risulta erroneamente riportata sul mappale, mentre la corretta individuazione dovrebbe essere particella 500, così come attestato da quanto riportato nelle visure catastali:
