# TRIBUNALE ORDINARIO - LECCE

## ESPROPRIAZIONI IMMOBILIARI

### 344/2024

## CONSULENZA ESTIMATIVA GIUDIZIARIA

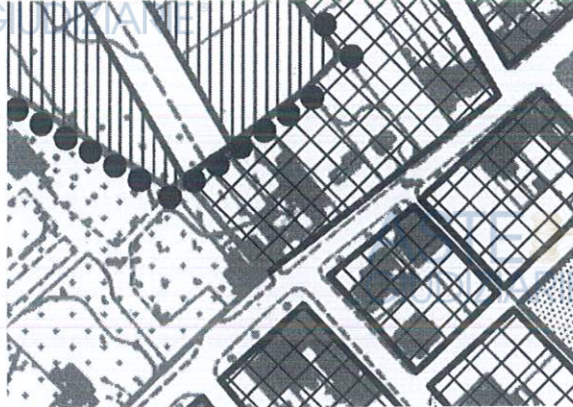
Figura 1- Stralcio Piano Regolatore Generale vigente

PRG – Piano Regolatore Generale, l'immobile ricade in zona B2 “zone di completamento” con i seguenti Indici:

Indice di fabbricabilità fondiaria = 3 mc/mq

Rapporto di Copertura = 60 %

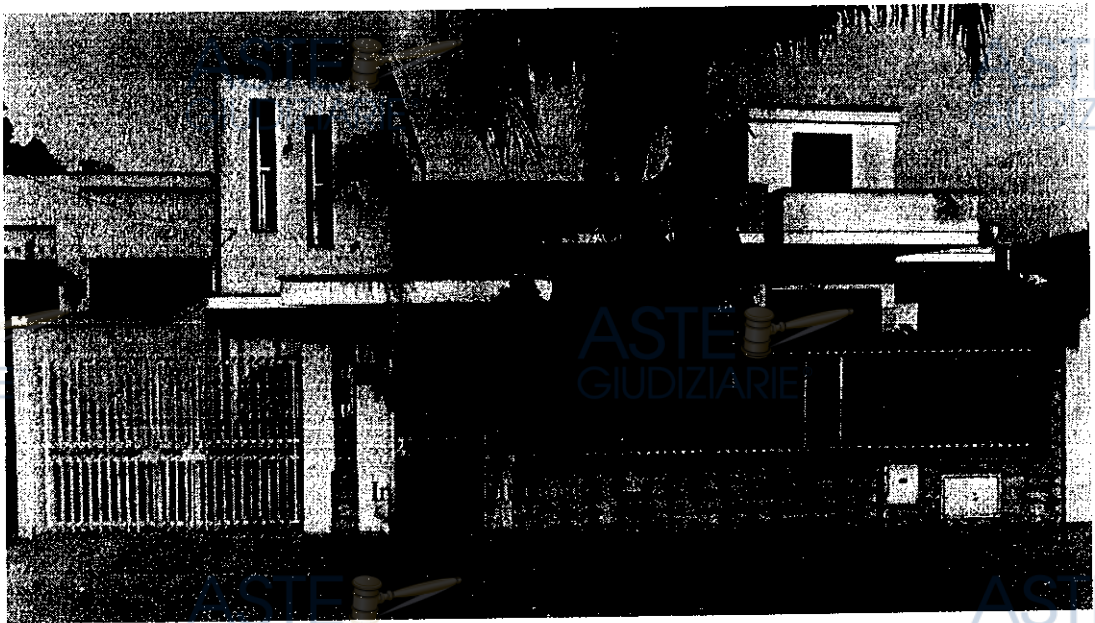
*Prospetto Edificio*

L'abitazione, con ingresso tramite un cancello carrabile e uno pedonale, entrambi in ferro verniciato, collegati a un muretto perimetrale che delimita il lotto su via San Fili, è composta da sette vani catastali e accessori.

L'ingresso pedonale conduce direttamente a un piccolo giardino frontale, parzialmente piantumato. Sul lato destro del prospetto si colloca il portico coperto, che introduce all'accesso principale, mentre a sinistra è presente un varco carrabile che permette l'ingresso al vano scala che conduce al lastrico solare.

La parte inferiore del muro perimetrale è rifinita con un rivestimento in piastrelle effetto pietra, mentre il resto dell'edificio è con intonaco esterno, in finitura liscia e di colore chiaro.
