# TRIBUNALE ORDINARIO - LECCE

## ESPROPRIAZIONI IMMOBILIARI

### 366/2023

## CONSULENZA ESTIMATIVA GIUDIZIARIA

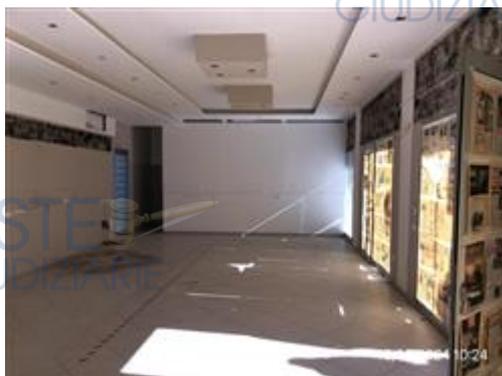
Sono state rilevate le seguenti difformità: Le difformità rilevata rispetto alla pianta di progetto allegato alla C.I.L.A. depositata al Comune di Maglie il 14.09.2017 con prot. n. 19818 consistono nell'assenza di un setto in cartongesso di altezza pari ad 1m. sormontato da vetro alto 1m. all'interno del vano principale, della lunghezza di ml. 3,80 , senza porte ai lati, realizzato per dividere in due ambienti il vano, e nella differente altezza utile dell'immobile, pari a ml. 3,43 invece di ml. 3,50 prevista in progetto allegato alla C.I.L.A. prot. 19818 del 14.09.2017 . (normativa di riferimento: D.P.R. 380/01 - art. 34-bis (inserito dall'art. 10, comma 1, lettera p) del D.L. 16 luglio 2020, n. 76).)

Relativamente alla difformità riguardante il setto, si ritiene che essa non debba essere oggetto di pratica di regolarizzazione in quanto lo stesso può essere considerato elemento di arredo, mentre la difformità relativa all'altezza non costituisce violazione edilizia in quanto, ai sensi dell'art. 34-bis del DPR 380/01, inserito dall'art. 10, comma 1, lettera p) del D.L. 16 luglio 2020, n. 76) la differenza è contenuta entro il limite del 2 per cento della misura prevista nel titolo abilitativo.

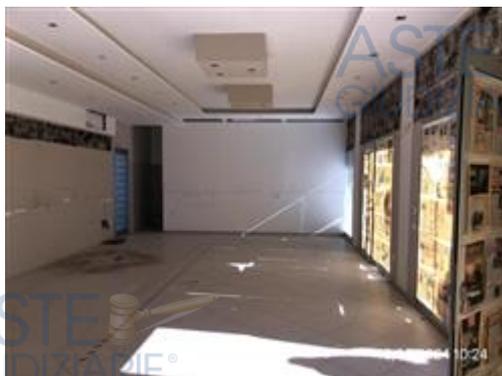
Sono state rilevate le seguenti difformità: Le difformità rilevata rispetto alla planimetria catastale dell'immobile tuttora depositata all'Ufficio Provincia di Lecce dell'Agenzia delle Entrate consistono nell'assenza di un setto in cartongesso di altezza pari ad 1m. sormontato da vetro alto 1m. all'interno del vano principale, della lunghezza di ml. 3,80 , senza porte ai lati, realizzato per dividere in due ambienti il vano, e nella differente altezza utile dell'immobile, pari a ml. 3,43 invece di ml. 3,50 indicata nella planimetria catastale.

L'immobile risulta **non conforme, ma regolarizzabile**.

Entrambe le difformità possono essere regolarizzate, presso l'Agenzia delle Entrate, mediante deposito della nuova planimetria catastale con la causale "Esatta rappresentazione grafica".

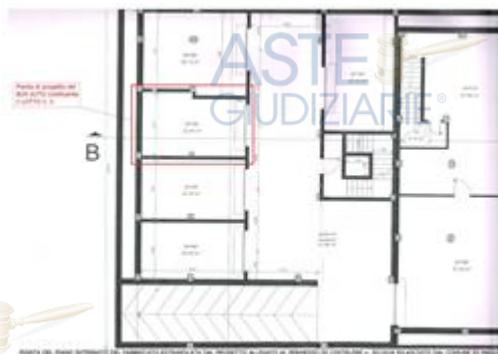
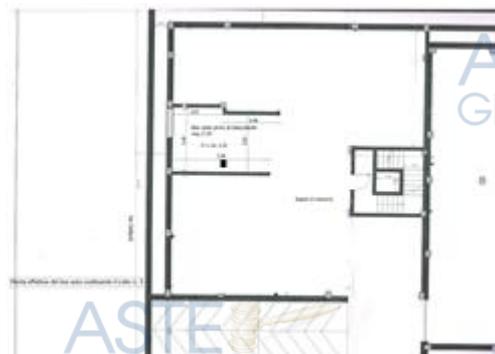
Sono state rilevate le seguenti difformità: Le difformità rispetto alla planimetria catastale depositata all'Ufficio Provinciale di Lecce dell'Agenzia delle Entrate riguardano la lunghezza della parete di confine di sinistra, con il subalterno n. 9 e la larghezza minima e massima.

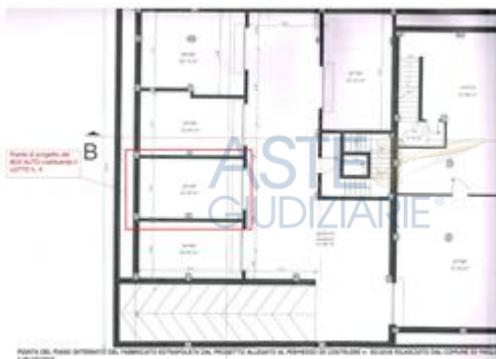
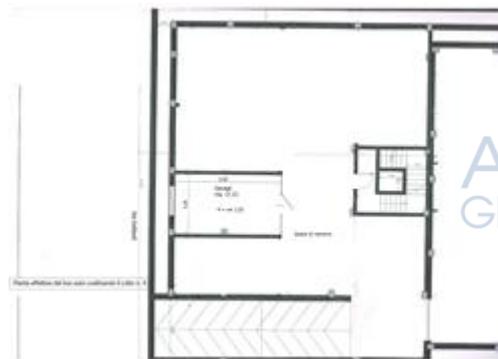
Sono state rilevate le seguenti difformità: Le difformità rispetto alla planimetria catastale depositata all'Ufficio Provinciale di Lecce dell'Agenzia delle Entrate riguarda la lunghezza e la larghezza.

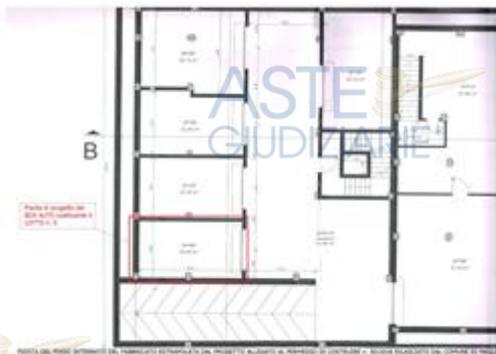
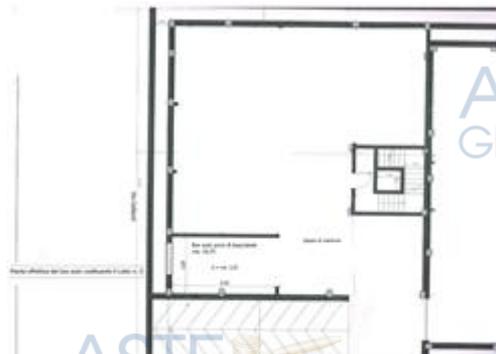
Sono state rilevate le seguenti difformità: Le difformità rispetto alla planimetria catastale depositata all'Ufficio Provinciale di Lecce dell'Agenzia delle Entrate riguardano la lunghezza e la larghezza del box auto.
