## TRIBUNALE DI LIVORNO

esecuzione immobiliare n° 104/2025 R.G.

## LOTTO UNICO

*Piena proprietà di appartamento di civile abitazione posto in Livorno, Corso Amedeo, n. 95, al piano terzo, interno n.9, facente parte di edificio condominiale di cinque piani fuori terra, posto alla sinistra del fabbricato per chi guarda dalla pubblica strada di Corso Amedeo.*

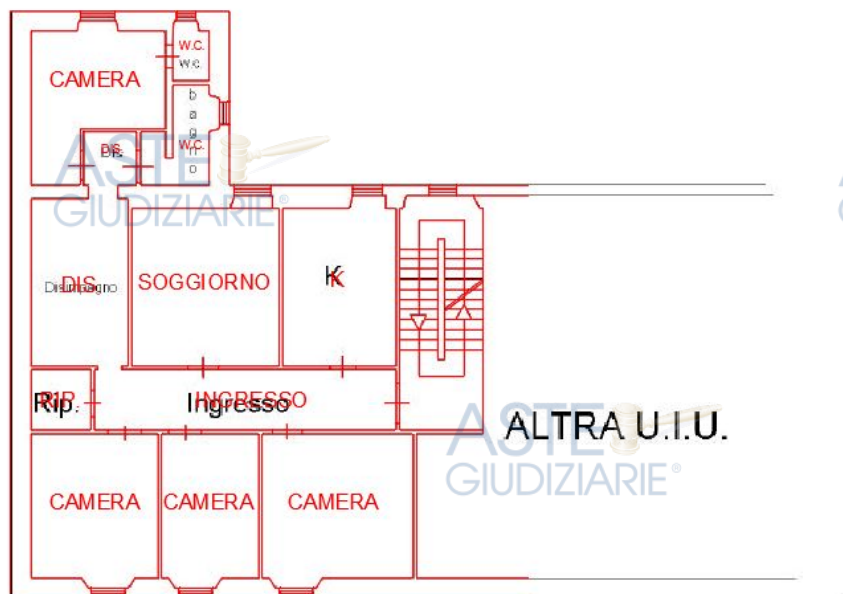
Relativamente alla verifica delle conformità catastali, dai sopralluoghi effettuati è emerso che lo stato dei luoghi è conforme dalla planimetria catastale redatta dall'Ing. **OMISSIS**, presentata all'U.T.E. di Livorno in data 05/05/2014 (ALL.18).

Di seguito si riporta la sovrapposizione (ALL.20) tra la planimetria catastale e l'elaborato grafico rappresentante lo stato reale dei luoghi dell'immobile pignorato.

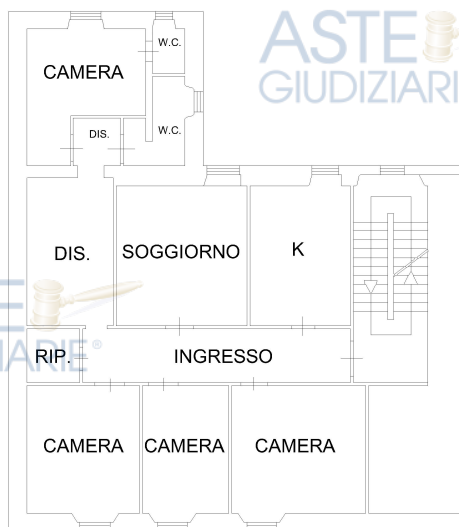
**ALL.21**

Di seguito si riporta l'elaborato grafico rappresentante lo stato reale dei luoghi dell'immobile pignorato (ALL.21).

STATO DEI LUOGHI RILEVATO

TAV.1a  
scala 1:100

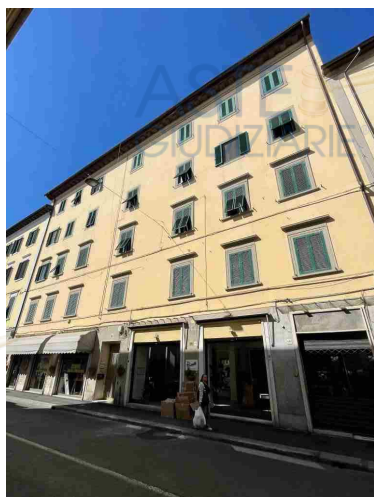
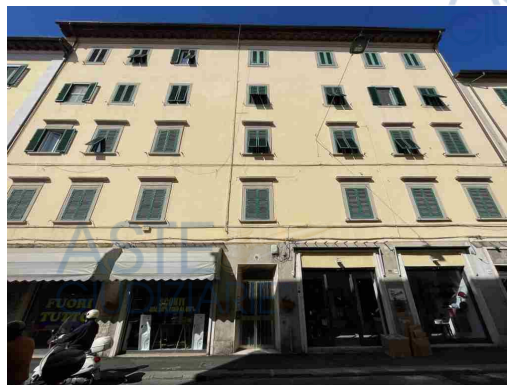
L'immobile oggetto di stima è costituito da un appartamento per civile abitazione posto in Corso Amedeo, n.95, al piano terzo di un fabbricato di cui ne fa parte (foto IMG\_8026 e IMG\_8030).

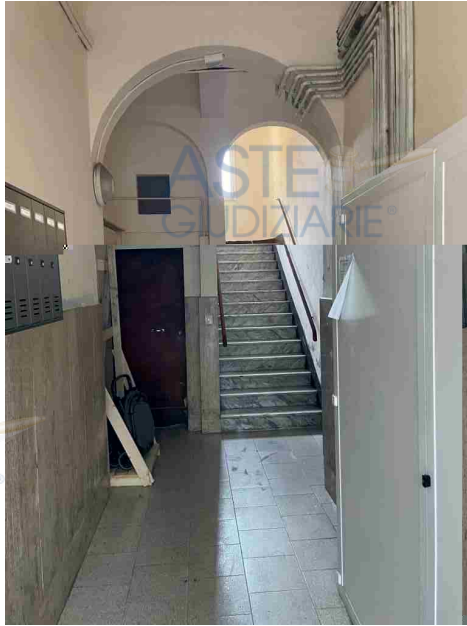
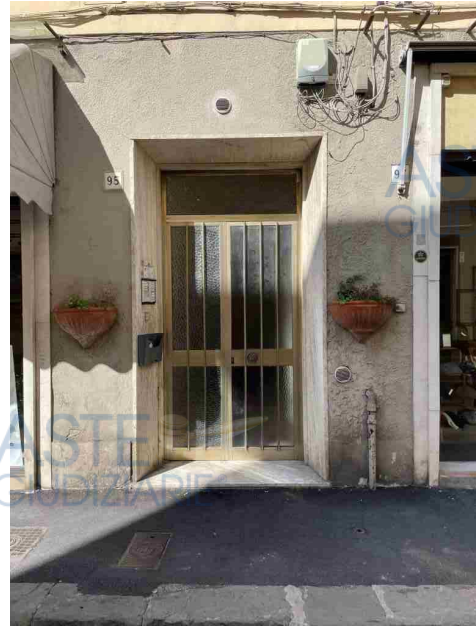
L'accesso all'appartamento avviene sia tramite ascensore, sia mediante la scala interna (foto IMG\_8455) che principia dal portone comune che si apre al civico 95 sulla pubblica strada di Corso Amedeo (foto IMG\_8033).

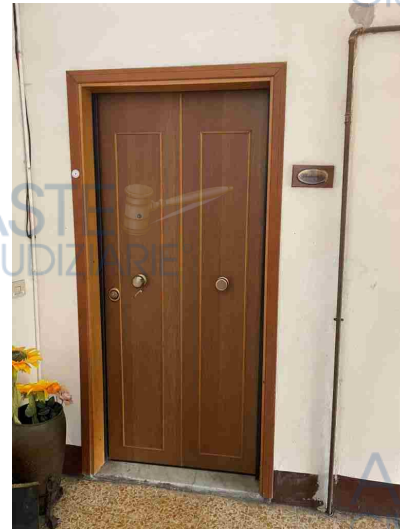
Dopo aver percorso la scala interna, il portone d'ingresso dell'appartamento si trova alla sua destra sul pianerottolo di sbarco (foto IMG\_8458 e IMG\_8459).

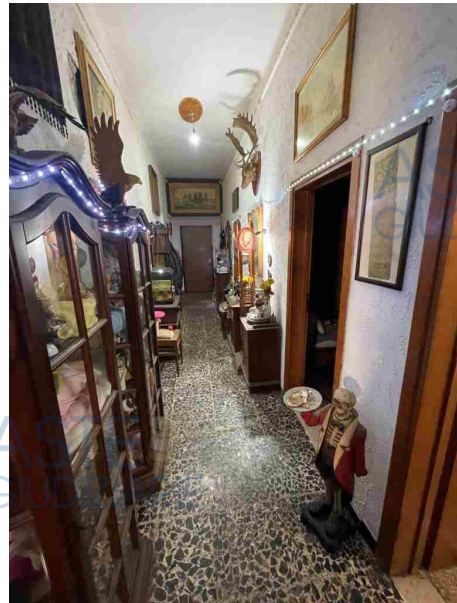
L'appartamento è composto da cinque vani, cucina ed accessori.  
In dettaglio, il bene è composto da ingresso e corridoio centrale (foto IMG\_8477 e IMG\_8474),

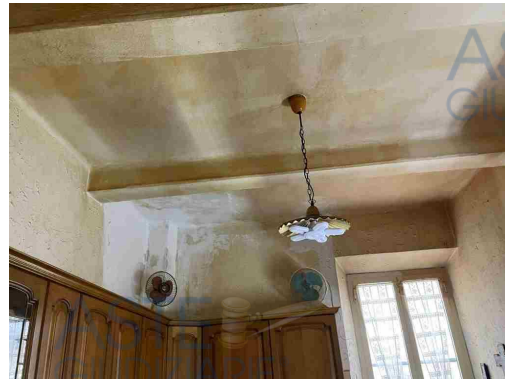
cucina (foto IMG\_8489, IMG\_8488, IMG\_8487 e IMG\_8501),

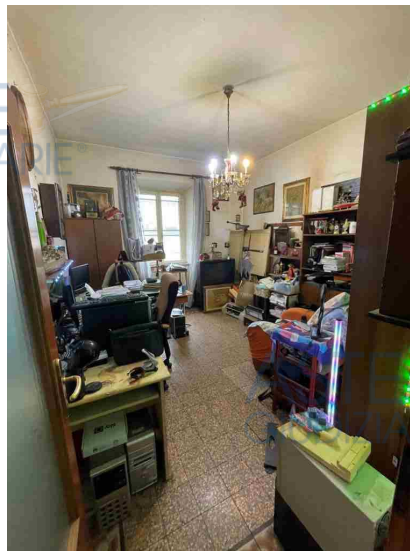
soggiorno (foto IMG\_8475),

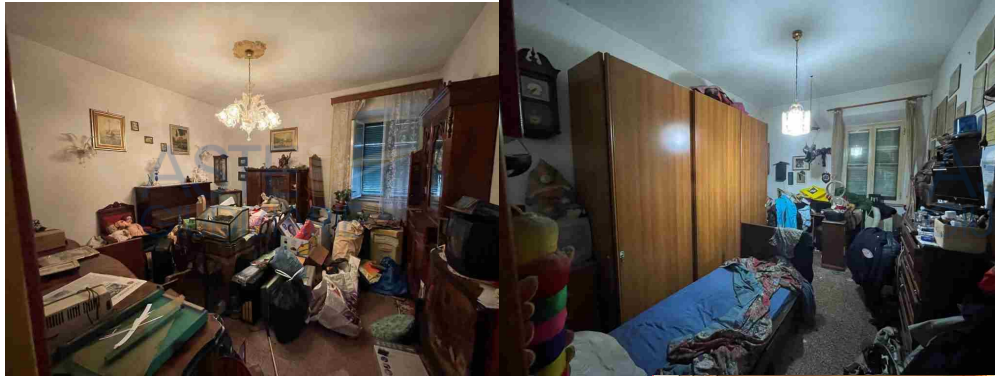
tre camere (foto IMG\_8479, IMG\_8480 e IMG\_8481), un ripostiglio (foto IMG\_8482)

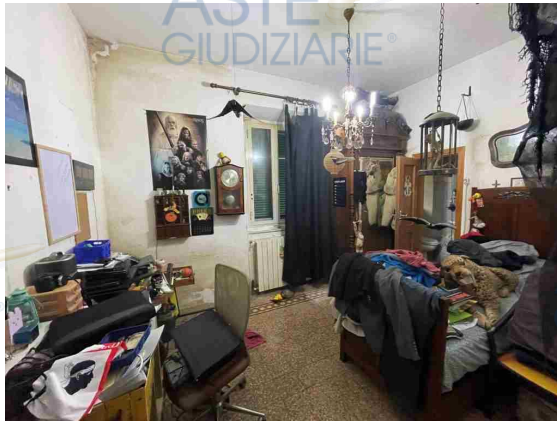
ed a un'altra camera (foto IMG\_8461) con un secondo bagno (foto IMG\_8460).

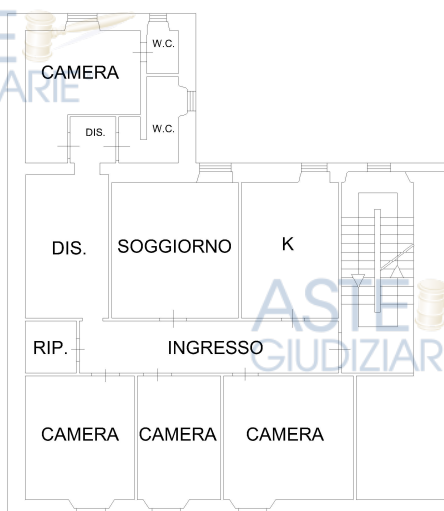
ALL.21

Di seguito viene riportato l'elaborato grafico (ALL.21) rappresentante lo stato reale dei luoghi del bene rilevato al momento del sopralluogo dello scrivente C.T.U. del 23/10/2025.

STATO DEI LUOGHI RILEVATO
