**Esecuzione immobiliare n° 13/2025**

**LOTTO UNICO**

**UNITA' IMMOBILIARE DESTINATA A CIVILE ABITAZIONE SITA  
NEL COMUNE DI LIVORNO, VIA CADUTI DEL LAVORO N.C. 21 -  
PIANO QUINTO, COSTITUITA DA DUE VANI, CUCINA,  
RIPOSTIGLIO, SERVIZIO IGIENICO, DISIMPEGNO, CORRIDOIO  
ED UN TERRAZZO VERANDATO, IN PIENA PROPRIETA' A**

**RELAZIONE PERITALE DI STIMA**

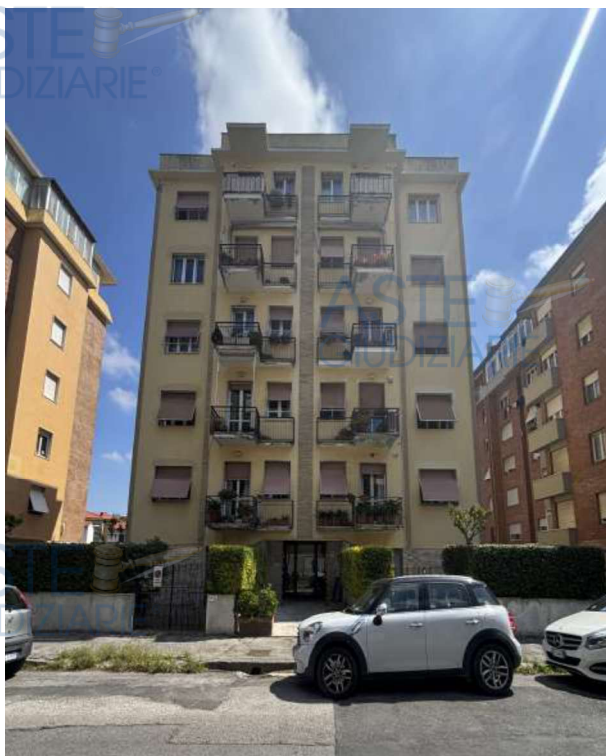
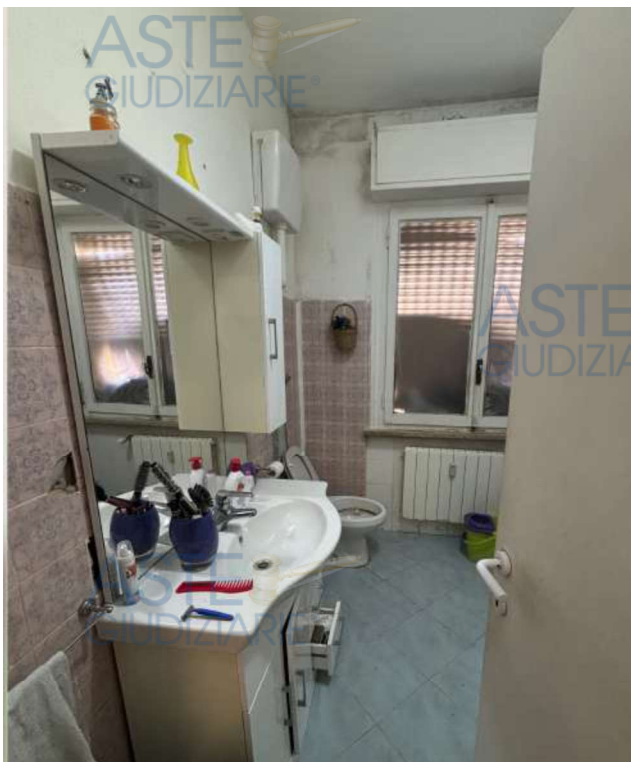
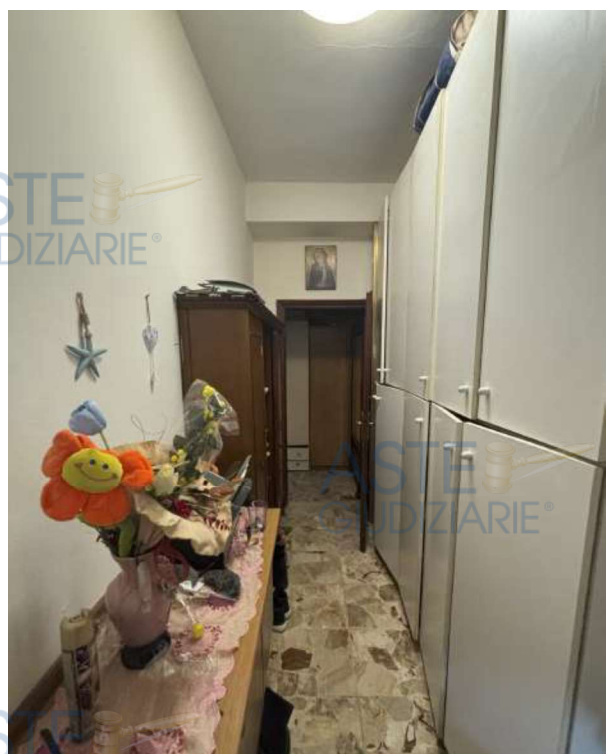
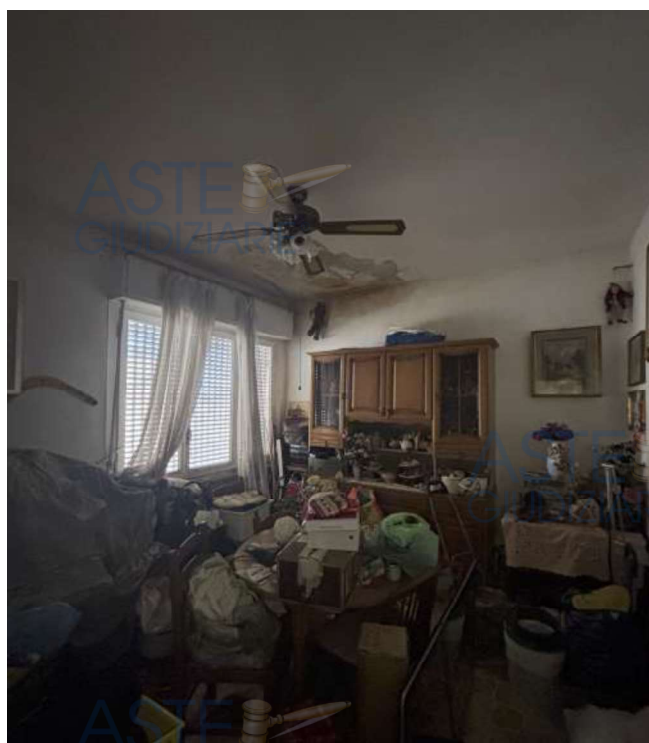
Al soffitto ed alle pareti nelle due camere e nel bagno, si notano ampie macchie di muffa e formazione di aloni, distacco vernice ed intonaco, dovute alle infiltrazioni provenienti dalla copertura soprastante.

-formazione di muffa e lesioni del supporto murario (intonaco e vernice) nei vani camere:
