TRIBUNALE DI LIVORNO

**Esecuzione Immobiliare n° 132/2024 R.G.****Promossa****da:**

Piena proprietà di unità immobiliare uso civile abitazione, posta in Comune di Rosignano Marittimo, **via Malta 4**, loc. Solvay, piano primo composta da quattro vani ed accessori tra i quali un locale ripostiglio, un'autorimessa ed una corte esclusiva posti al piano terra.

## RELAZIONE TECNICA DI STIMA -

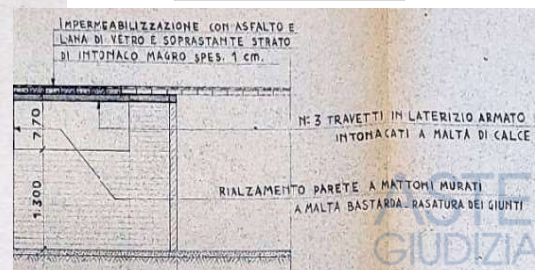
Primo  
progetto

Progetto di  
completamento
