-----TRIBUNALE DI LIVORNO-----

RUOLO GEN.ES.IMM.RE N°. 14/25

UNITA' IMMOBILIARE PER CIVILE ABITAZIONE

LOC. NAREGNO – CAPOLIVERI, ELBA (LI)

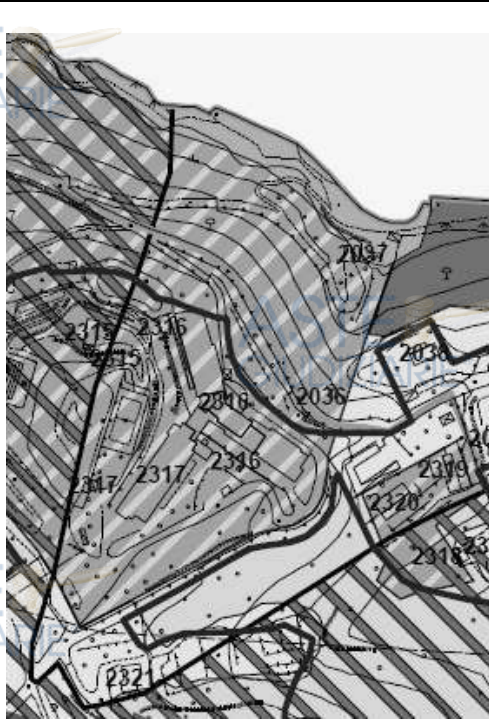
- Perimetro del territorio urbanizzato
- Art. 160 - UTOE di Naregno
- Zona omogenea Art.106-108 zona omogenea F1 – disciplina delle attività ricettive alberghiere
-

-   Art.106 - Art.108 Zona omogenea F1 - Disciplina delle attività ricettive alberghiere: Alberghi, R.T.A.
-   Perimetro territoriale urbanizzato

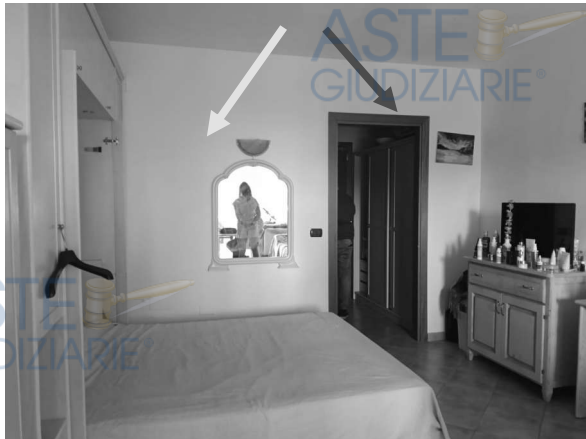
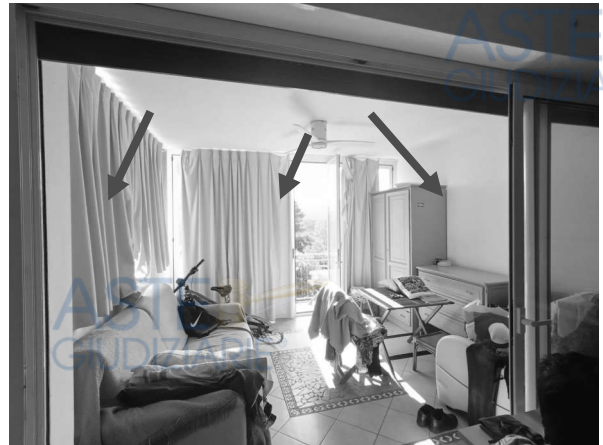
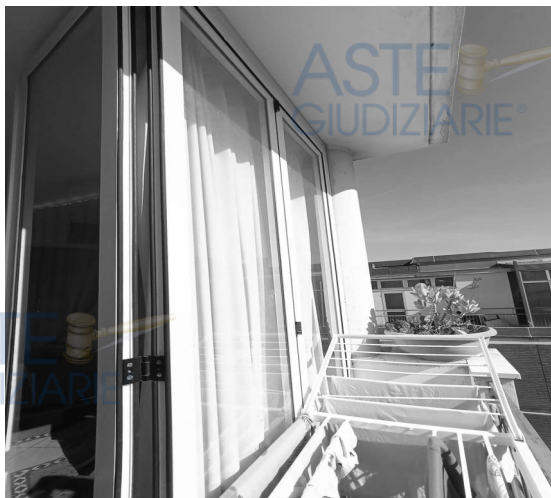
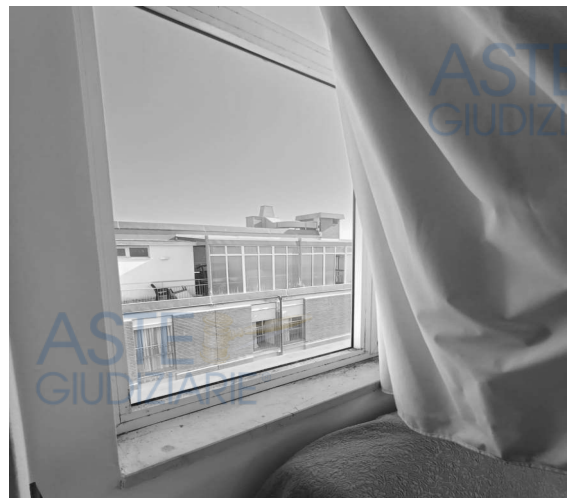
Fotografie difformità

Le difformità consistono in:

- 1) Inversione della posizione dei vani ingresso e del bagno con conseguente diversa dislocazione della porta d'ingresso, della parete divisoria e dell'apertura verso la zona multifunzionale.
- 2) Presenza di veranda in parte vetrata in parte cartongessata

Le difformità non sono in contrasto con le normative urbanistiche vigenti all'epoca della realizzazione né con quelle attuali poiché risultano comunque verificati i rapporti aeroilluminanti del vano e i criteri di abitabilità. Per la veranda però, trattandosi di modifica esterna in facciata, resta da verificare la fattibilità per la presenza del vincolo paesaggistico, per cui per la legittimazione dell'abuso non è sufficiente la pratica di permesso a costruire in sanatoria, ma è necessario presentare all'Autorità competente ovvero alla Sovrintendenza, pratica paesaggistica ordinaria.

Pertanto la procedura perseguibile per la regolarizzazione della difformità è un PDC in sanatoria a cui va aggiunta la paesaggistica ordinaria e nuovo accatastamento.

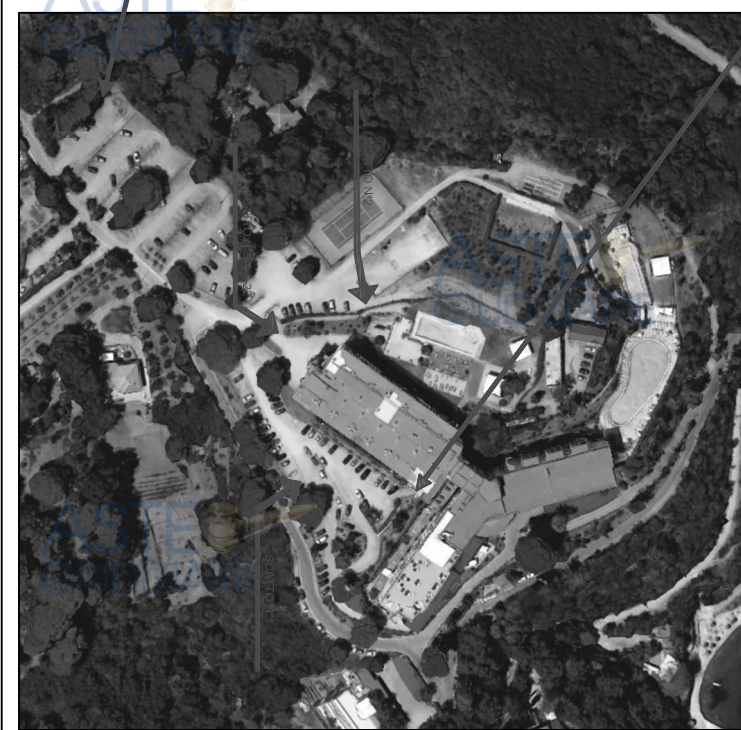
SUPERFICIE COMMERCIALE TOTALE: 53 mq
APPARTAMENTO: 38 mq (100% delle superfici nette e dei muri compresi perimetri liberi, 50% dei perimetri di confine)
VERANDA: 15 * 0,8 = 12mq (80%)
POSTO AUTO SCOPERTO: 15*0,2 = 3mq(20%)
