ESECUZIONE IMMOBILIARE N°145/2023 del R.G.E.

LOTTO UNICO

*Piena proprietà di compendio immobiliare costituito da quattro particelle di terreno ad uso campeggio, per complessivi 19.600 mq di superficie catastale.*

**BENE n.1** – 1,96 Ha di terreno sul quale insiste un'attività turistico-ricettiva ad uso campeggio

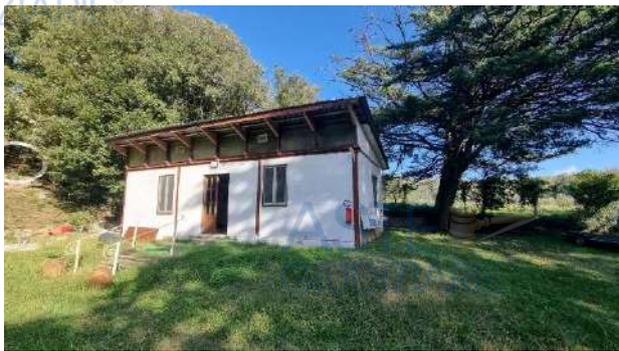
Figura 2 - Vista esterna del fabbricato ad uso spaccio-bar (rif.1 sia nella planimetria catastale agli atti che nella planimetria generale di progetto a pag.2222)

Il manufatto, che presenta paramenti murari in parte realizzati in laterizio, in parte in legno, sarebbe stato abusivamente ampliato nella porzione retrostante l'ingresso principale. L'attuale allestimento interno degli spazi, come la disposizione ed il numero delle aperture, anche esterne, risulta difforme dalla planimetria catastale agli atti.

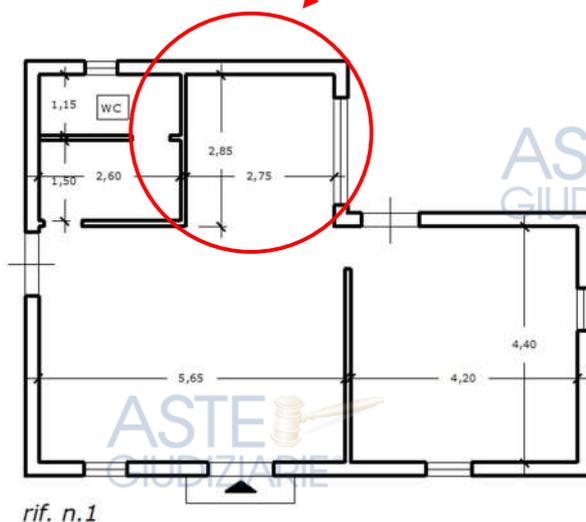
BAR/SPACCIO  
via di Quercianella 377  
LIVORNO  
PIANO TERRA (h.251cm.)

- sup. utile interna .... 58,11 mq
- sup.esterna ..... 68,00 mq
- h.interna ..... 2,55 ml

Sebbene la copertura sia falda unica, i due vani di maggiori dimensioni presentano un controsoffitto in legno, che ne uniforma l'altezza interna a 2,51 ml. Gli altri vani, tra cui il locale wc, ne sono privi, avendo pertanto un'altezza media di 2,30 ml (h.min in prossimità della parete nord di circa 2,10 ml)

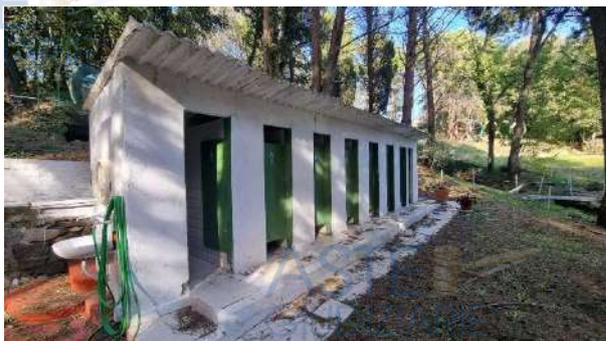
Figura 3 - Il blocco servizi composto da 8 cabine wc e retrostante area lavelli (rif.n.2 nella planimetria catastale agli atti - riff.n.6 e n.7 nella planimetria di progetto a pag.22)

Il manufatto, in mediocri condizioni di manutenzione, presenta un pavimento ed un rivestimento interno in piastrelle di ceramica monocolora, con finiture a decoro alle pareti. Gli apparecchi igienici, del tipo a vaso wc con scarico a zaino, ed i retrostanti lavelli sono tutti realizzati in vetrochina bianca

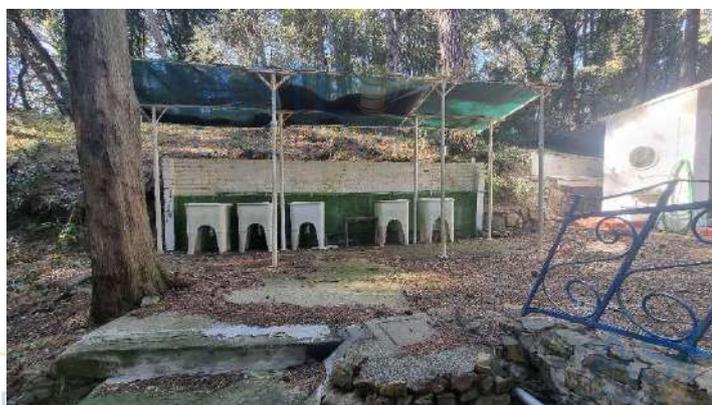
Figura 4 - Tettoia ospitante 5 lavatoi in vetroresina non presente nella planimetria catastale agli atti - rif.n.11 nella planimetria di progetto a pag.21

**Nota n.1**: poco oltre il manufatto, lungo il vialetto che conduce alla porzione posta a quota superiore del blocco servizi che segue, è poi collocata una tettoia, composta con montanti in tubolare di metallo e copertura in tessuto impermeabile, ospitante 5 lavatoi in vetroresina.

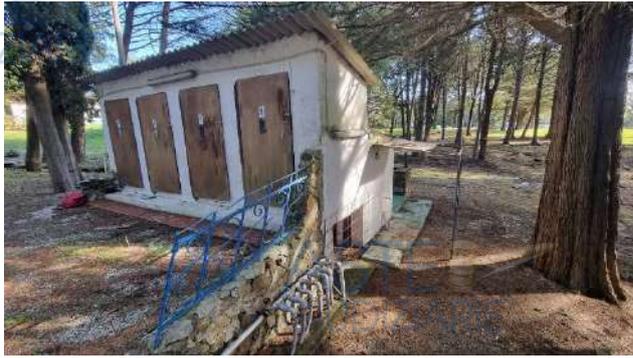
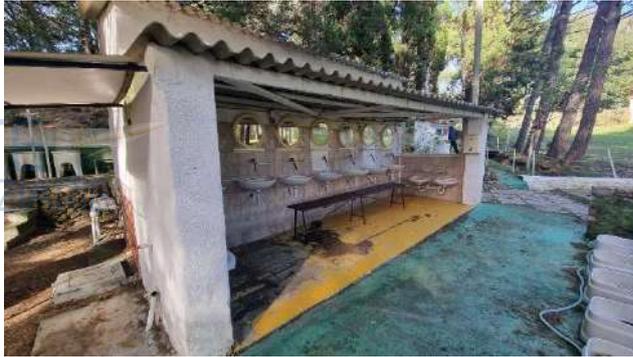
Figura 5 - Il blocco servizi composto (foto sopra) da 4 locali wc e (foto sotto) tettoia ospitante 7 lavabi x adulti, 4 lavabi x piccoli e 6 pilozze lava piedi (rif.n.3 nella planimetria catastale agli atti - riff.n.9 e n.10 nella planimetria di progetto a pag.22).

Il blocco, in mediocri condizioni di manutenzione, è articolato su doppia quota. Sfruttando il dislivello esistente del terreno, dai quattro locali wc, tutti corredati di vaso wc e lavabo in vetrochina bianca, pavimenti e rivestimenti in piastrelle di ceramica monocolora ed una piccola finestra aperta sul lato sud di ciascuno dei 4 vani, è, infatti, possibile, tramite due rampe-scala disposte ciascuna ad una delle testate del blocco, accedere al sottostante livello, posto ad una quota inferiore di 70 cm. circa. Quest'ultimo spazio, coperto da una tettoia di ampie dimensioni, è corredato con molti apparecchi sanitari necessari all'igiene ed alla cura della persona.

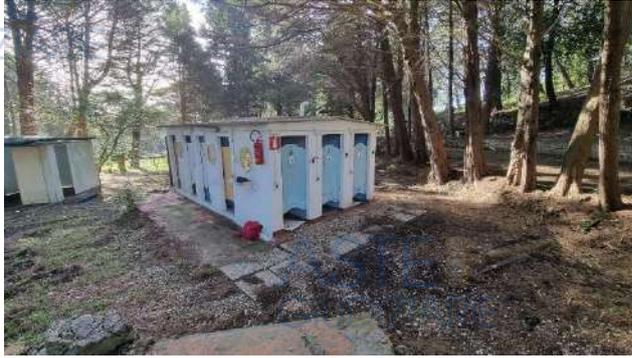
Figura 6 - Il blocco servizi composto da 3 cabine wc e 7 cabine doccia (rif.n.5 nella planimetria catastale agli atti - rif.n.13 nella planimetria di progetto a pag.22)

Il blocco, in normali condizioni di manutenzione, presenta medesimo allestimento dei precedenti fabbricati. In particolare, una delle 4 cabine sul lato nord è riservato ad ospitare un boiler utilizzato per la produzione di acqua calda ad uso igienico-sanitario, utilizzato dalle 7 cabine-doccia del blocco stesso (il vano è privo porta). Le tre cabine wc sarebbero state realizzate in difformità del progetto originale, nel quale tale spazio era riservato per l'allestimento di per docce all'aperto. Anche le tre cabine doccia presenti alla testata nord sarebbero state realizzate abusivamente.

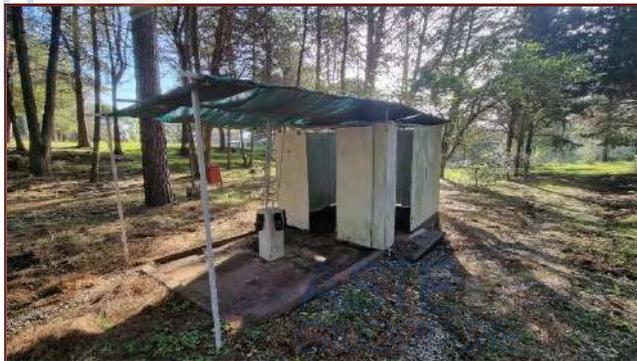
Figura 7 - La pedana per 8 docce (rif.n.6 nella planimetria catastale agli atti - non presente nella planimetria di progetto perché realizzata abusivamente, poi condonata nel 1989)

Pedana, costituita da doppio riquadro in cemento, uno dei quali, racchiuso da pareti in prefabbricato metallico, reso accessibile dalle aperture predisposte su queste in ragione di una per lato: il tutto

coperto con strato di tessuto impermeabile, sorretto agli estremi da piantoni metallici. Al centro di ogni riquadro è posizionata una colonnina di cemento predisposta per l'uso contemporaneo di quattro soffioni.

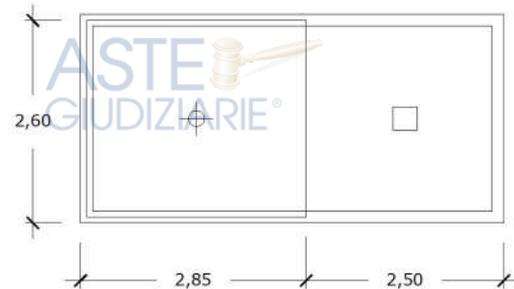
PEDANA DOCCE

Rilievo metrico strumentale del blocco composto da pedana per doccia:

sup. coperta .....20,65 mq

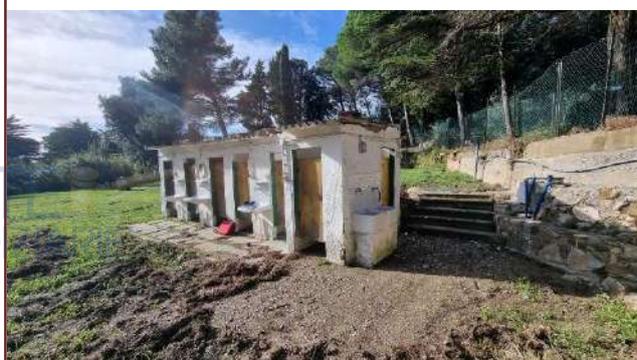
Figura 8 - Il blocco servizi composto da 5 cabine wc e 2 cabine doccia (rif.n.7 nella planimetria catastale agli atti - rif.n.15 nella planimetria di progetto a pag.22)

Questo blocco servizi, composto da 5 cabine wc, corredate di vaso wc in vetrochina bianca con cassetta di scarico a zaino, e 2 cabine doccia, è risultato in cattive condizioni di manutenzione. Si evidenzia, in particolare, la rottura del

manto di copertura in corrispondenza della cabina wc più prossima alle cabine doccia, che, se verificato contenere amianto, dovrà essere immediatamente bonificato.

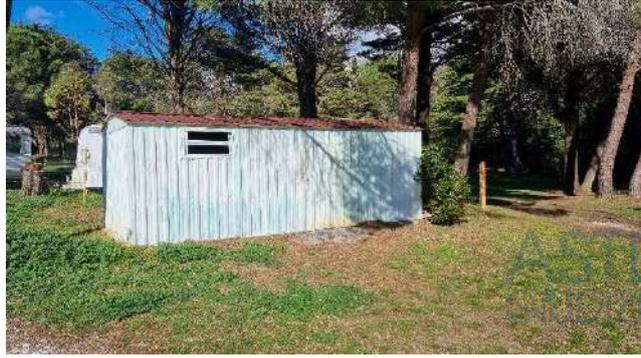
**Nota n.2** Sulla particella 37 è presente un box in metallo utilizzato come magazzino, nonché ricovero per gli attrezzi di ausilio alla conduzione dell'attività di campeggio. Il manufatto, originariamente realizzato in legno, era stato edificato abusivamente, quindi

sostituito, alla fine degli anni 70 del XX secolo, con l'attuale manufatto in metallo delle dimensioni progettuali di 6,00 ml x 2,60 ml ed un'altezza di 2,20 ml. In data 17/03/1979 il box otteneva l'autorizzazione della commissione edilizia, alla quale faceva seguito il nulla osta della Regione Toscana, ai sensi della L.1467/1939, rilasciato il 06/08/1979 (vedi sezione REGOLARITÀ EDILIZIA). Confrontando le effettive dimensioni del manufatto, però, è evidente la maggiore lunghezza dello stesso rispetto a quanto autorizzato.

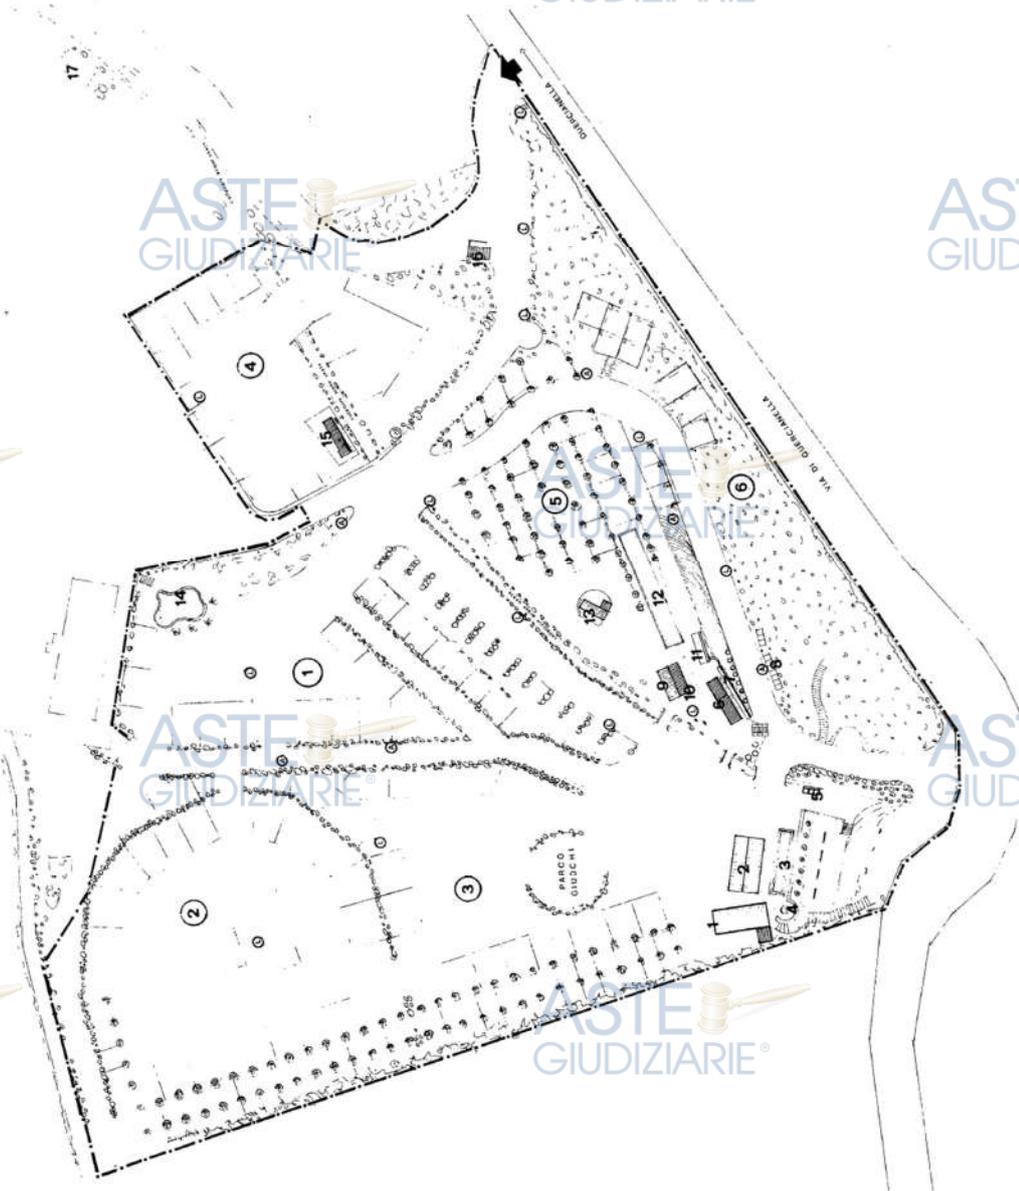
Figura 9 - Planimetria generale di progetto (Conc.Ed.n.68/1976)

con riferimento al progetto autorizzato con concessione edilizia n.68/1976 ed alle successive pratiche intese alla regolarizzazione di quanto realizzato abusivamente o in difformità da esso, nel corso del sopralluogo peritale di rito è stato verificato che:

manufatto ha subito un ampliamento (1) nella parte retrostante l'accesso principale. Oltre a ciò sono state realizzate due pareti divisorie interne, una in laterizio (wc) l'altra in legno (vano principale), nonché alcune modifiche alle aperture esterne (nuovo accesso laterale sul lato ovest, spostamento della porta di accesso posteriore, apertura di tre

**Nota n.6**: ulteriori difformità rispetto progetto approvato sono rappresentate dalla mai avvenuta realizzazione della tettoia, visibile nella tavola di cui alla Figura 10 sopra riportata (vedi anche Rif.n.2 nella planimetria generale di progetto - Figura 9), che avrebbe dovuto essere posizionata nelle vicinanze del fabbricato ad uso spaccio-bar, come pure nella rimozione del manufatto ad uso direzione-accettazione (rif.8 nella planimetria catastale agli atti, indicato, invece, come rif.16 nella planimetria generale di progetto di Figura 9).

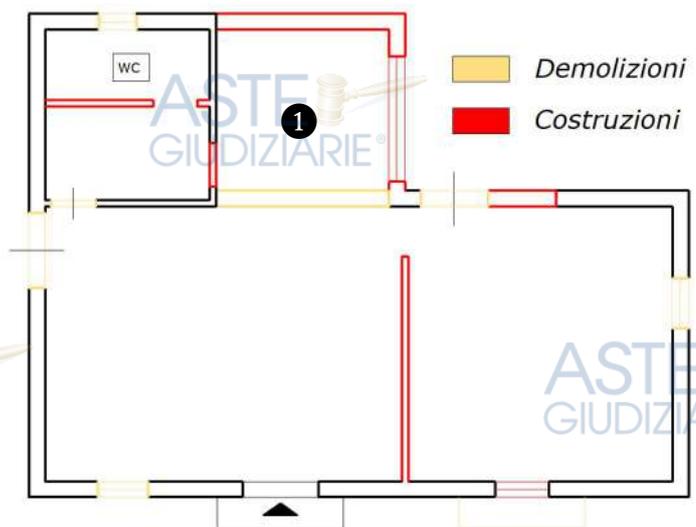
Figura 11 - Planimetria con sovrapposizioni

1. *Fabbricato bar-spaccio-ristorazione (rif.n.1 sia nella planimetria catastale agli atti che nella planimetria generale di progetto):* come visibile nella Figura 11 sotto riportata, il

nuove finestre e la modifica della seconda porta di accesso, ora divenuta finestra.

Pur ricordando i contenuti dell'art.165 del P.O.C. adottato, secondo il quale in tale area normativa saranno consentiti, se confermato in sede di approvazione, addizionali volumetriche fuori sagoma, come pure interventi di sostituzione edilizia o nuova edificazione secondo i parametri d'incremento percentuale delle superfici ivi indicati, si osserva che l'art.33 del vigente R.U. prevede, oltre alla sostituzione, la sola ristrutturazione edilizia di tipo D1 e D3. L'area, inoltre, è vincolata dalla normativa di rispetto ambientale, dettata dalle norme di cui al Titolo I - Parte Terza del D.Lgs.42/2004, cosa, questa, che impone un complementare passaggio autorizzativo da parte dell'ente ministeriale preposto (MIBAC). Per i summenzionati motivi, non potendo prevedere con certezza le modalità, i tempi ed i costi che saranno dovuti per la regolarizzazione del presente manufatto, se ne è cautelativamente considerato il ripristino alla conformità con i contenuti del progetto approvato.

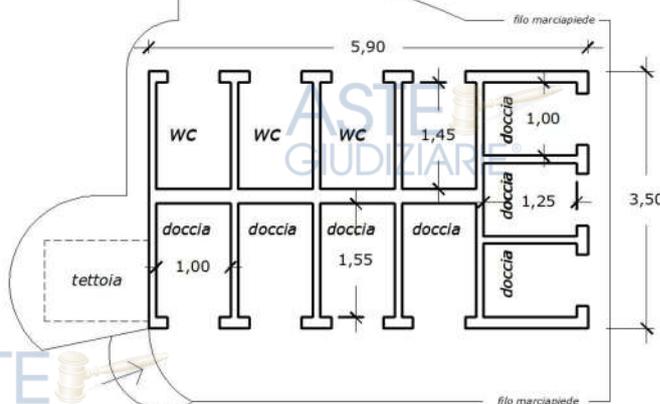
Figura 13 - Rilievo grafico del manufatto ad uso docce-wc

2. Blocco wc-docce (rif.n.5 nella planimetria catastale agli atti – rif.n.13 nella planimetria generale di progetto): diversamente da quanto previsto nel progetto concessionato, il manufatto è stato indebitamente modificato con la formazione, nella porzione di questo progettata per ospitare 3 docce all’aperto, di 3 cabine wc. Alla testata nord dello stesso, inoltre, sono state abusivamente realizzate 3 ulteriori cabine doccia. Anche in questo caso, cautelativamente, si proceduto considerandone il ripristino alla conformità con i contenuti del progetto approvato.
