## PROSPETTO ABUSI EDILIZI RISCONTRATI

#### 4. DESCRIZIONE ABUSI EDILIZI RILEVATI

**LOTTO 4**

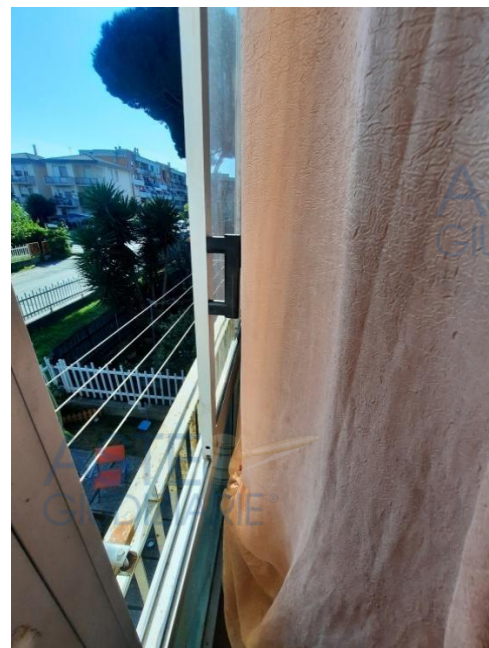
vista la tipologia del materiale utilizzato può essere riconducibile agli anni 2000.
