esecuzione immobiliare n° 217/2023 R.G.

## LOTTO UNICO

***Piena proprietà di Abitazione civile posta in Comune di Collesalvetti, Località  
Stagno, Via Sacco e Vanzetti 1 piano terreno.***

## RELAZIONE TECNICA

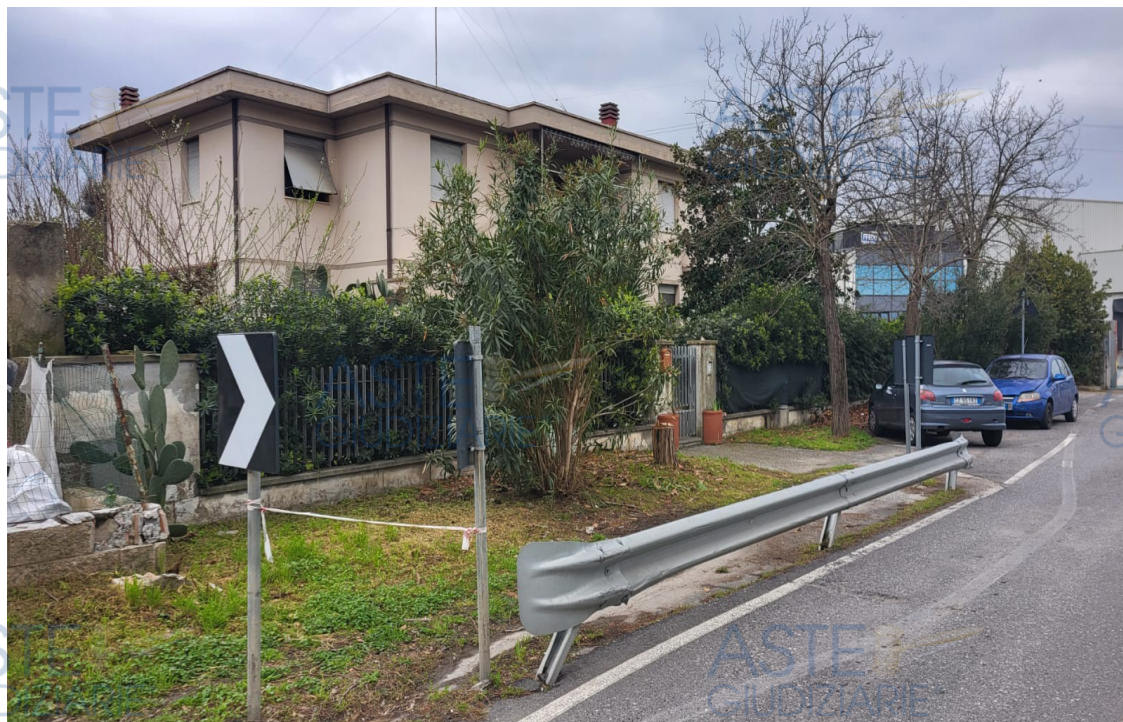
FOTO ESTERNO EDIFICIO VISTO DALLA STRADA

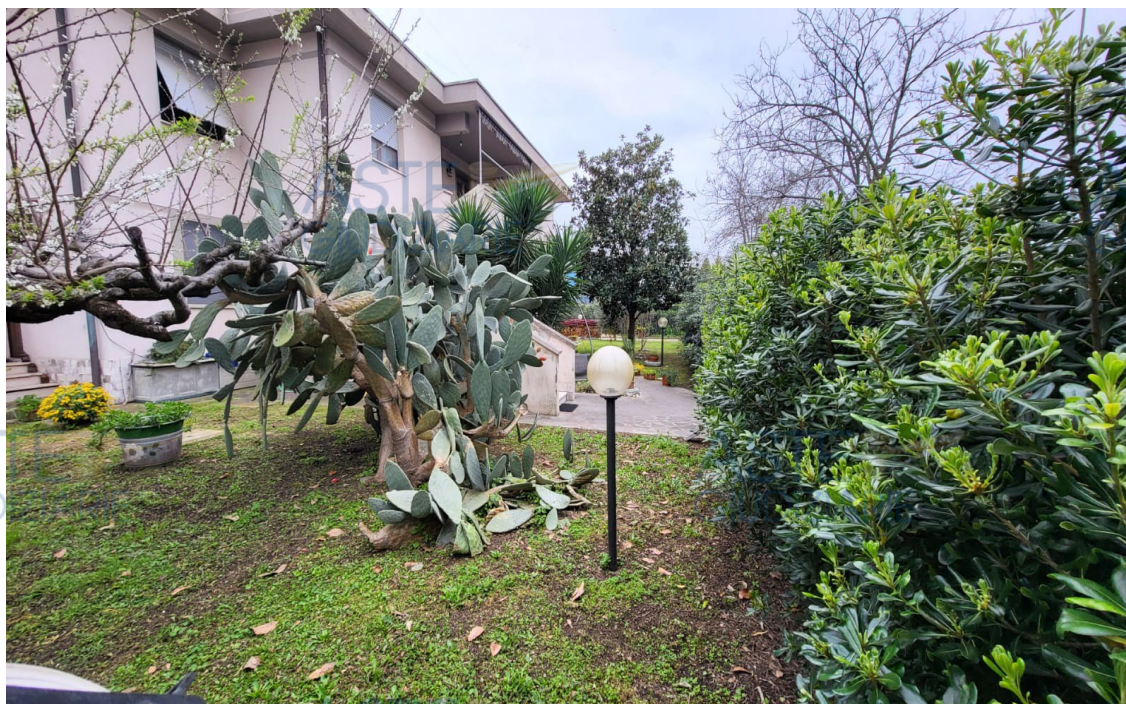
| | <p>modanature grigie ed avvolgibili in plastica chiari, gli infissi per lo più di legno, la copertura con tipologia piana e cornice perimetrale. La struttura portante è in c.a., e nel complesso l'edificio risulta in buon stato di manutenzione. L'area del giardino a comune è caratterizzata dalla presenza di alberature ed elementi di vegetazione tipici della zona e da numerosi manufatti per lo più non autorizzati e costruiti nei materiali più vari quali vetro, alluminio, legno ma anche coperture in eternit (cemento amianto o simili).</p> <p><b>La zona di ubicazione</b> dell'immobile è esterna e distante dal centro abitato, in zona industriale/artigianale con capannoni ed edifici in genere ad essa dedicati, raggiungibile solamente mediante l'utilizzo di autovettura. Risulta quindi distante da tutti i servizi urbani principali. La zona presenta le caratteristiche tipiche delle aree industriali, con bassa densità di edilizia abitativa, e presenza di immobili a carattere artigianale/industriale.</p> |

FOTO ESTERNO EDIFICIO VISTO DALL'INTERNO DEL GIARDINO A COMUNE

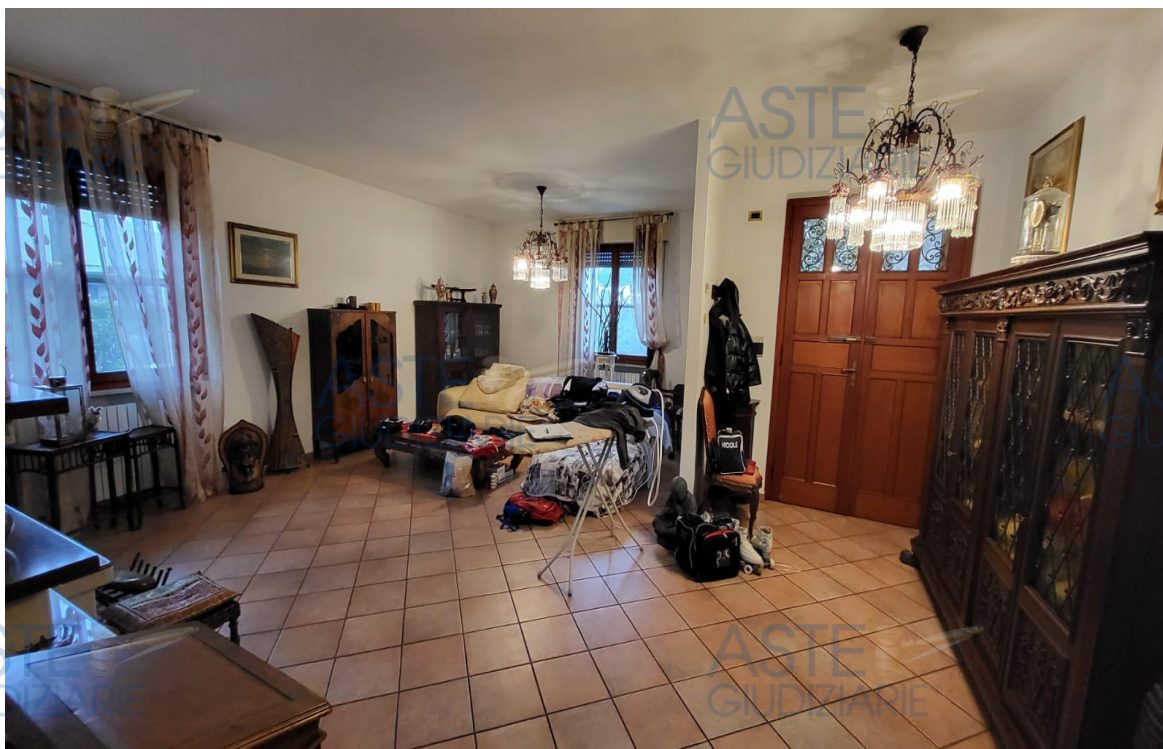
FOTO INTERNO APPARTAMENTO (ingresso/soggiorno con camino)

- il camino del soggiorno ha un ripiano in muratura bassa tipo arredo che non risulta rappresentato sulle planimetrie di diritto
- numerosi spostamenti delle pareti interne rispetto a quelle autorizzate ed in particolare alcune risultano traslate di quantità superiori al 2% delle tolleranze ammesse anche se sicuramente, questo spostamento, pur non essendo stato mai disegnato, era già stato di fatto effettuato durante i lavori di trasformazione che hanno cambiato la "torneria" in civile abitazione; il tutto comunque è meglio comprensibile negli elaborati grafici allegati alla presente nello stato sovrapposto (tra condizione di diritto e quella di rilievo)

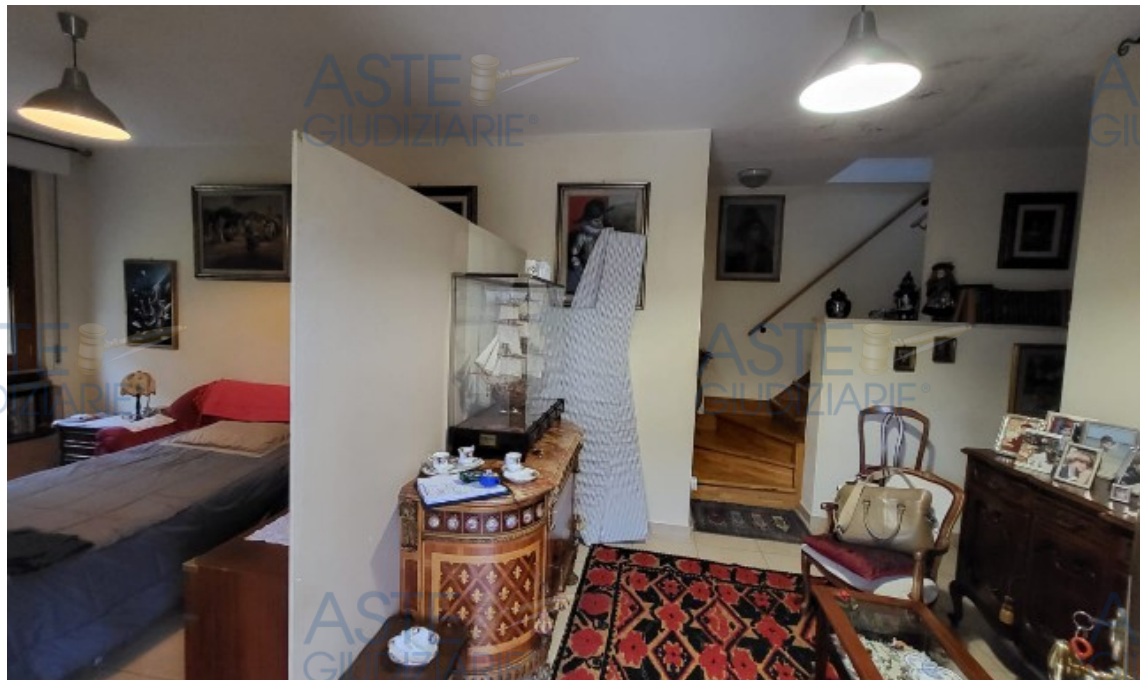
FOTO INTERNO APPARTAMENTO (ex locale di sgombero attuale soggiorno/letto)

- 4) Esecuzione di un ulteriore camino nel locale trasformato da sgombero a soggiorno/letto.
- 5) Esecuzione di un mobile in muratura intorno all'altro camino presente nell'ingresso soggiorno.

- Spostamenti anche di qualche parete perimetrale del fabbricato anche oltre la solita tolleranza del 2% in particolare sulla parete lato ovest dove c'è la finestra del ex locale di sgombero utilizzato adesso come soggiorno/letto, abbiamo uno spostamento abbastanza grande come è possibile verificare dagli elaborati grafici allegati alla presente nello stato sovrapposto ( tra condizione di diritto e quella di rilievo)
