**TRIBUNALE DI LIVORNO**

Esecuzione immobiliare: n. **218/2023**

Esperto stimatore: Geom. Nicola Marabotti

**LOTTO UNICO** - Proprietà per 1/1 di magazzino seminterrato avente consistenza di 80 mq, posto nel Comune Portoferraio (LI), Via G. Mazzini n° 5, censito al Fg. 4, Part. 99 Sub. 2.

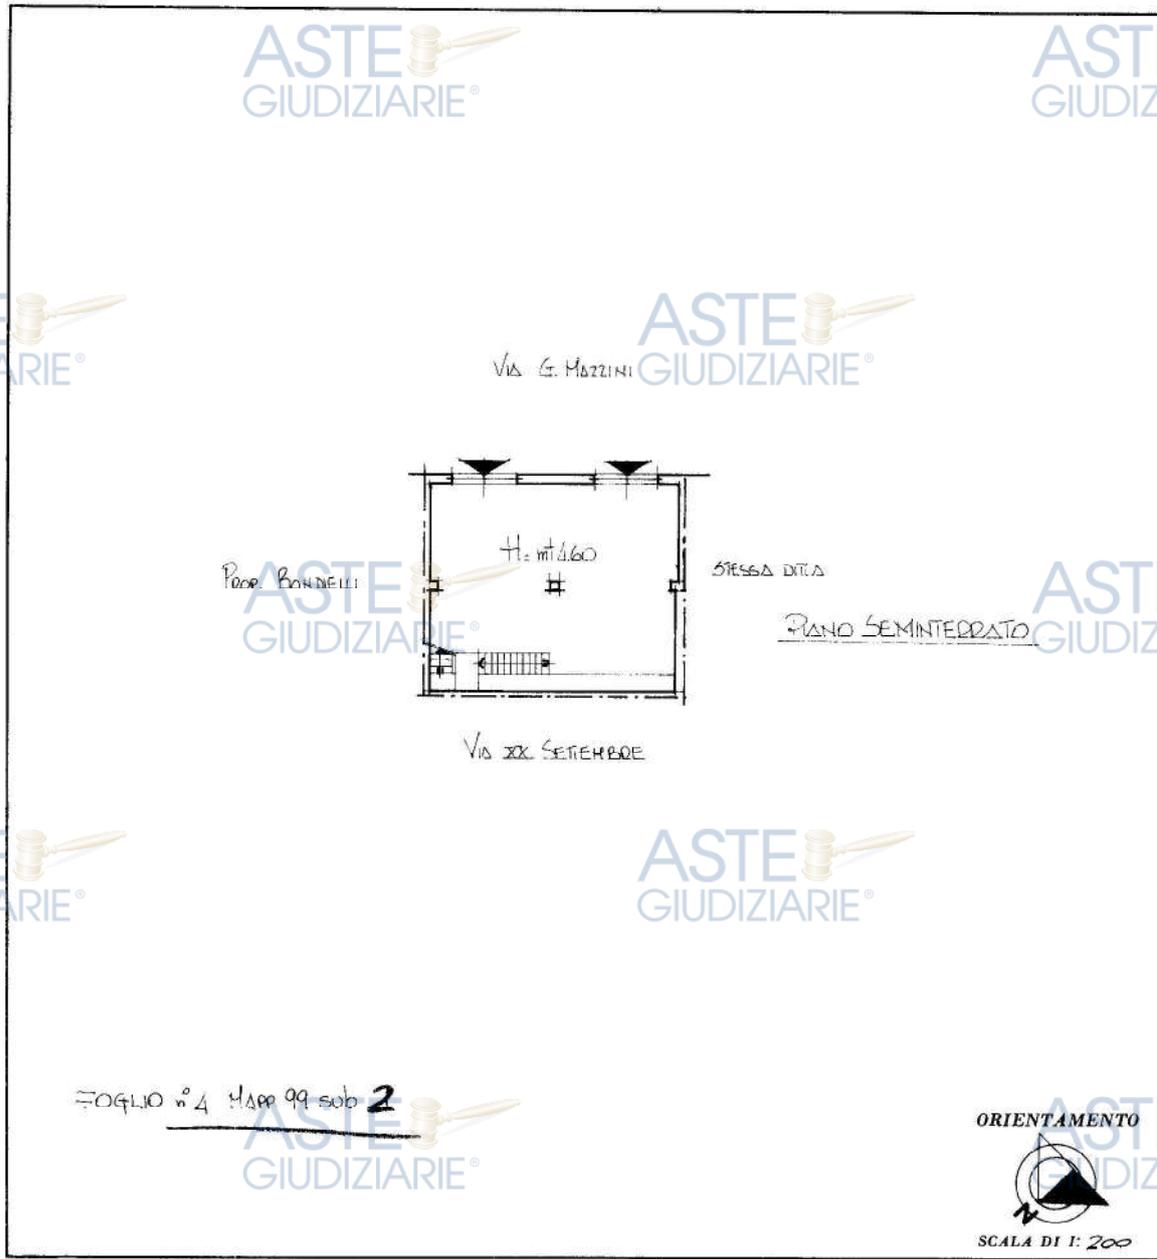
Ultima planimetria in atti

La verifica di rispondenza tra lo stato dei luoghi e la scheda catastale ha dato come responso la **non conformità catastale** in quanto la scheda catastale non raffigura il bagno ed il soppalco in legno.

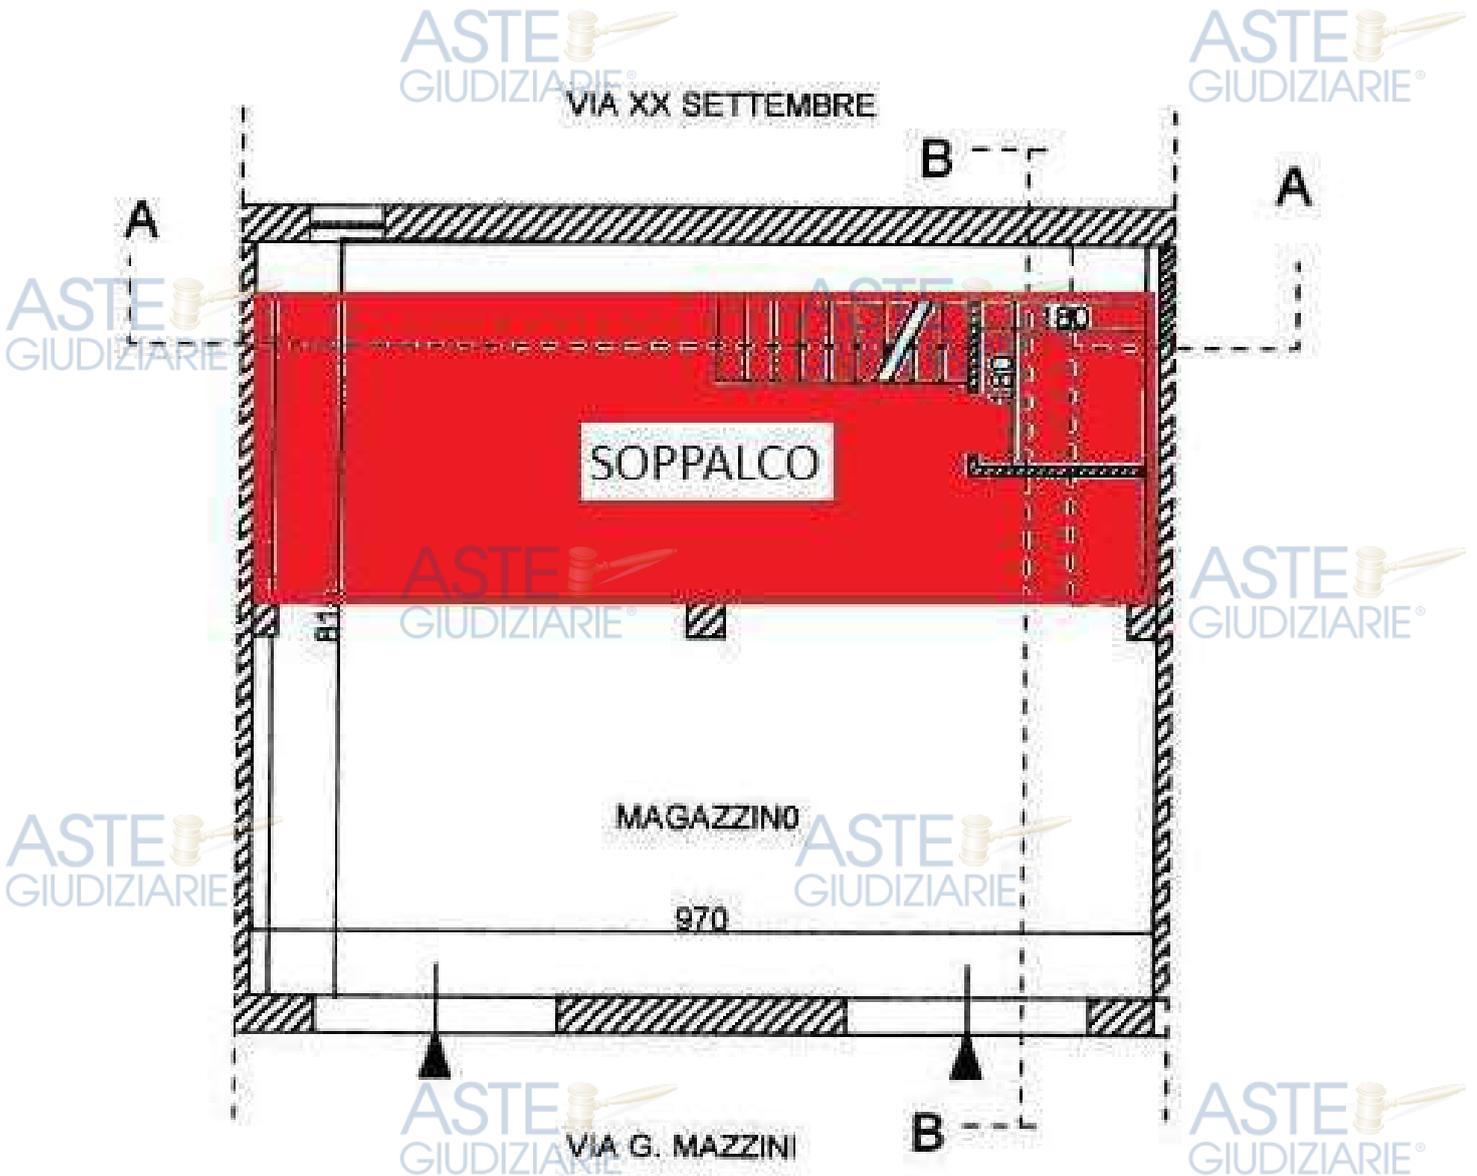
**RAPPRESENTAZIONE DIFFORMITA'**  
Esecuzione immobiliare n° 218/2023

Confrontando lo stato di diritto raffigurato nelle pratiche di cui sopra con lo stato dei luoghi rilevato in fase di sopralluogo nel marzo 2024, è emersa la **non conformità urbanistica** dell'immobile in quanto sono state riscontrate le seguenti difformità:

- E' presente una scala in cemento armato e legno non è raffigurata nella planimetria del progetto allegato alla Concessione Edilizia del 1798 (regolarmente indicata nella planimetria catastale del 1988 e nella DIA del 2005), scala che originariamente conduceva al piano superiore;

- La parete di tamponamento del muro controterra lato Via XX Settembre non è stata realizzata a tutta altezza come raffigurato nella sezione allegata alla Concessione Edilizia del 1978 ma eretta fino ad una quota dal pavimento di circa 2,40 ml, come rappresentato nella DIA del 2005;

- E' presente un soppalco realizzato con travi in legno lamellare "rompitrattate" da pilastri in legno e sovrastante tavolato, impostato ad una quota dal piano di calpestio di 2,40 ml che ricopre circa il 50% del fondo;

- Il bagno realizzato nel 2005 ha dimensioni diverse rispetto allo stato di progetto, in particolare misura 2,30 x 2,20 ml contro 1,80 x 1,80 ml indicate sulla DIA; inoltre l'altezza interna è pari a 2,38 ml;

- L'utilizzo della porzione soppalcata (dotata di un letto e zona cottura) è un contrasto con la destinazione d'uso del magazzino.
- Risultano visibili ai lati del fondo i pilastri che sostengono la trave di solaio, difformità riconducibile comunque ad una variante in corso d'opera non depositata a fine lavori a seguito della costruzione.

- la scala, la parete di tamponamento del muro controterra ed il bagno possano essere regolarizzati mediante una SCIA in sanatoria, previo pagamento di sanzione;
- Il soppalco in legno, considerati gli aspetti strutturali legati alle verifiche degli elementi resistenti e degli ancoraggi, sommati all'estensione dello stesso (circa 32 mq) e considerati gli elementi di ridotta sezione che lo compongono dovrà essere rimosso in quanto certamente più economico rispetto ad un ipotetico adeguamento strutturale. Questa rimozione comporta la realizzazione di un nuovo controsoffitto nel bagno ad altezza di 2,40 ml.

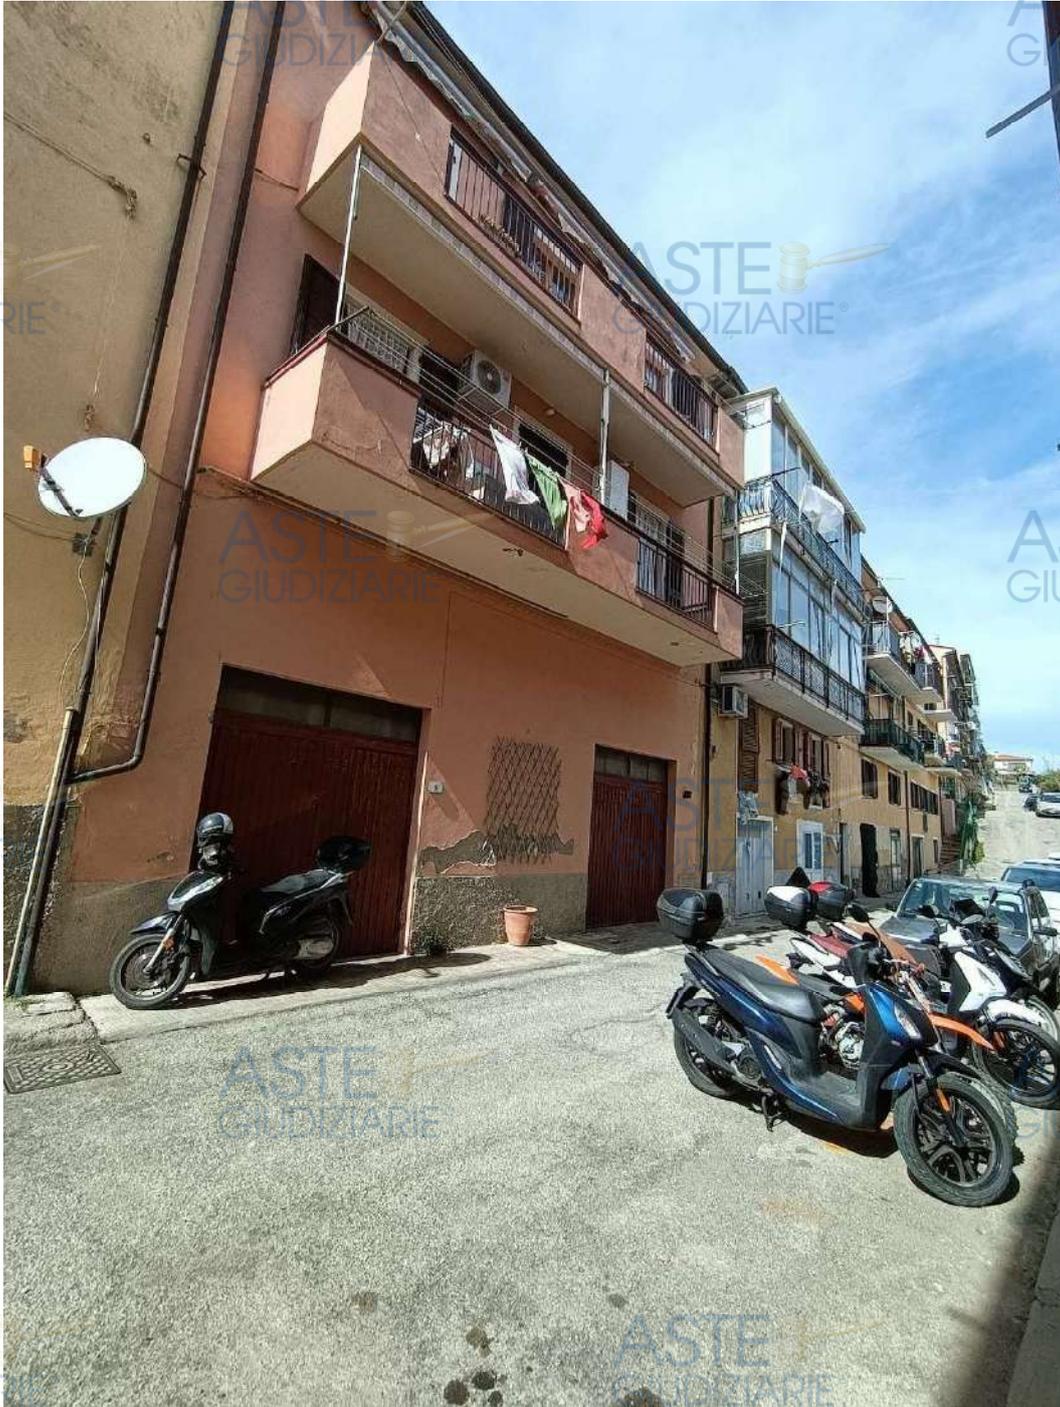
Ingresso al magazzino

Il bene come anticipato è dotato di soli due portelloni metallici del tipo basculante in condizioni mediocri ma in fase di sopralluogo non è stato possibile verificarne il corretto funzionamento; la luce posta sul retro è dotata di serramento metallico ed inferriata esterna.

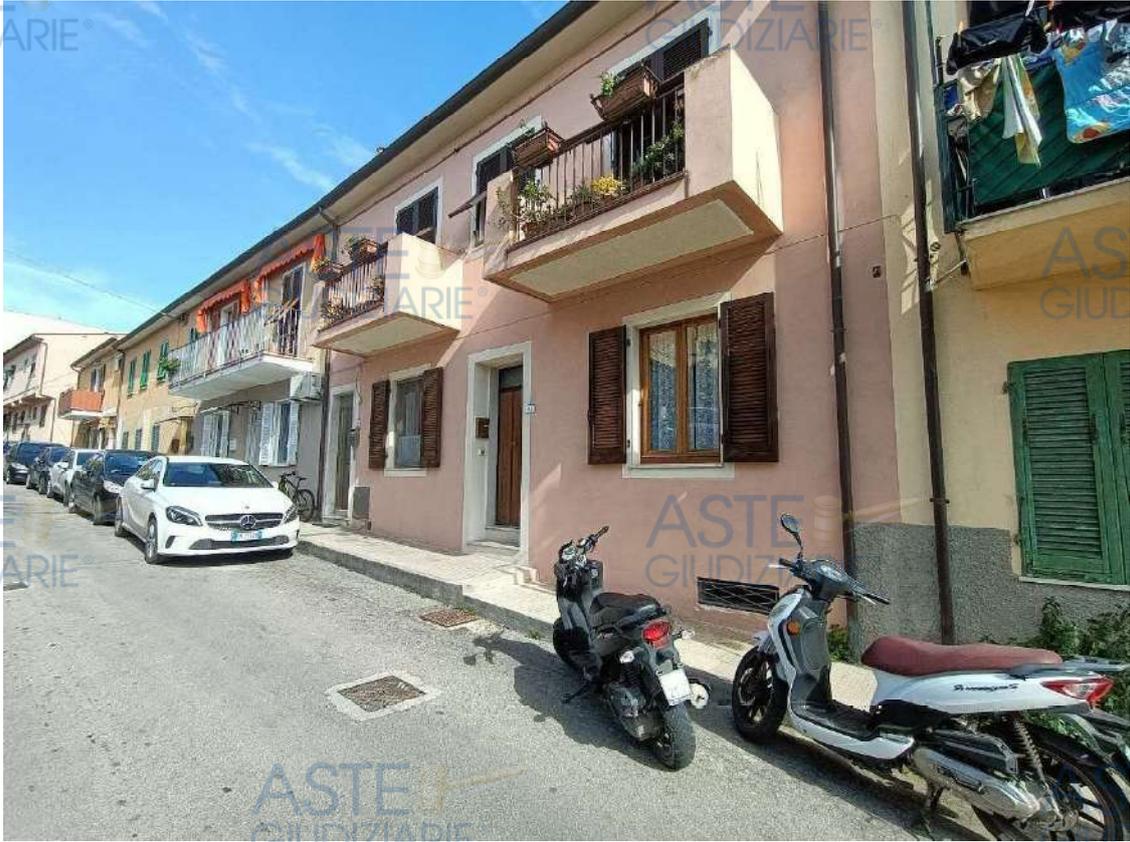
Facciata posteriore

La parte posteriore del bene è completamente interrata, ad eccezione di una piccola fascia stimata in circa 80 cm dove è collocata una piccola luce.

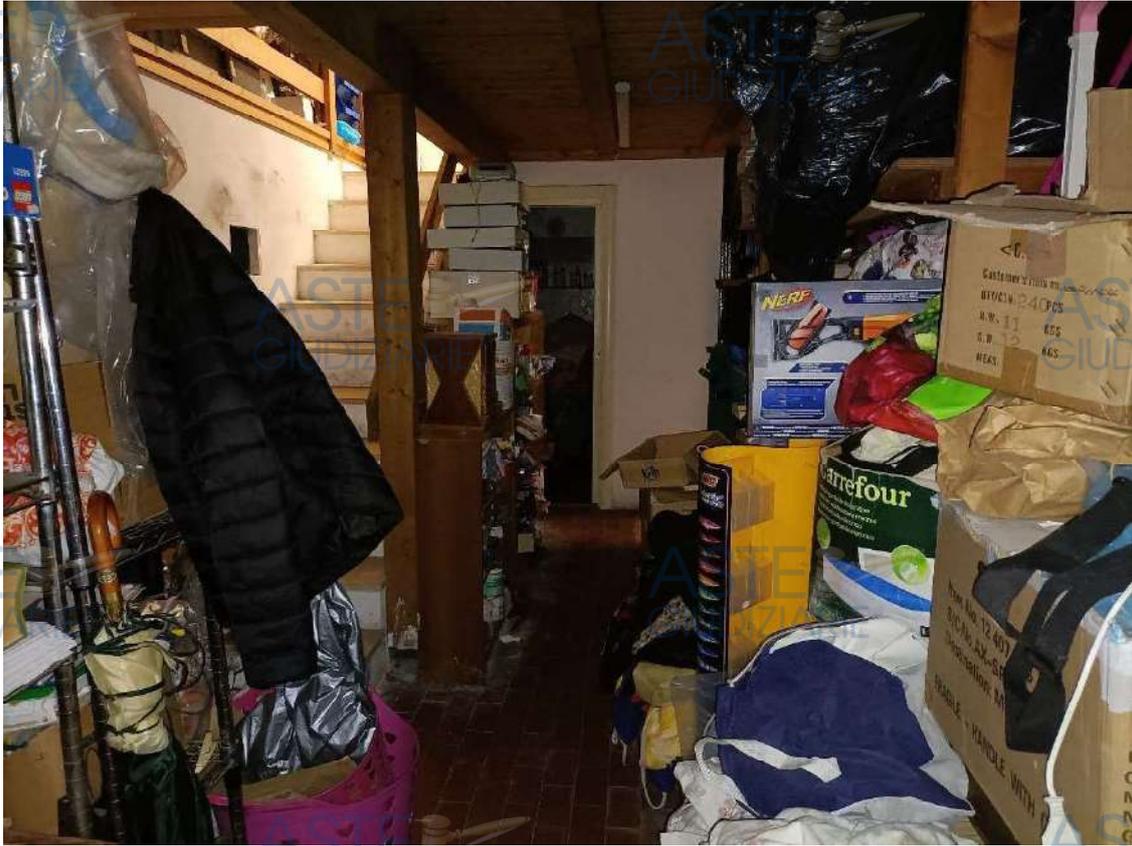
Magazzino 1

Il locale risulta in condizioni manutentive mediocri, con finiture di medio livello per locali destinati a tale scopo, i pavimenti sono in gres cotto 7,5 x 15 cm risalenti alla costruzione.
