**TRIBUNALE DI LIVORNO**

esecuzione immobiliare n° 39/2025 R.G.

**LOTTO UNO di N/UNICO**

*Piena proprietà di Abitazione civile ubicata a Rio Marina (LI) Via XX Settembre 34*

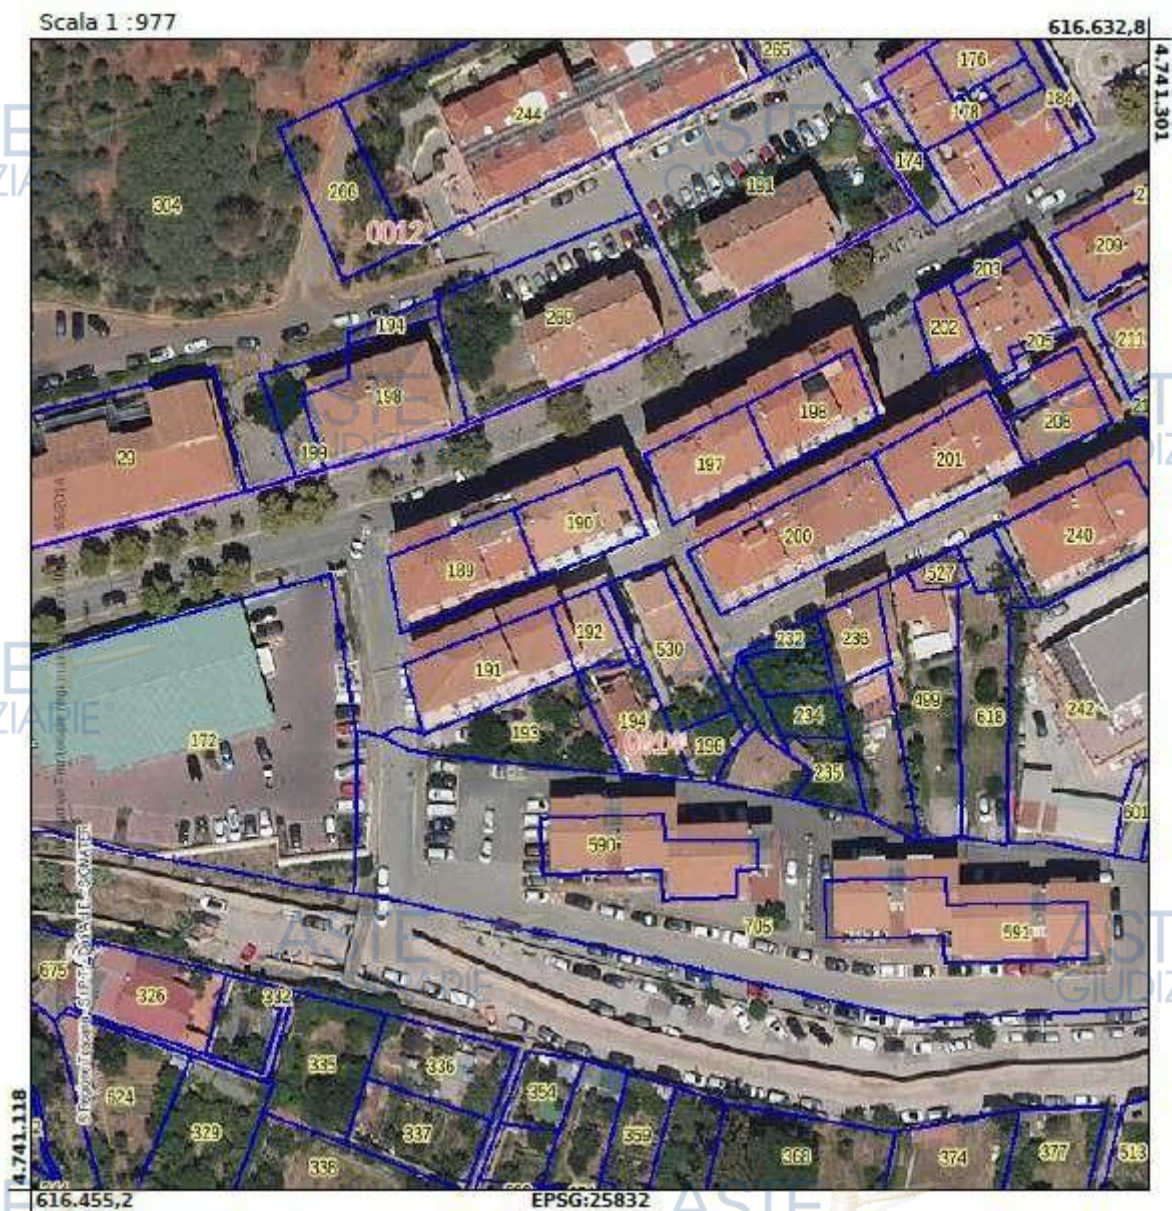
SCALA 1/1000

#### A.1.1. Sovrapposizione catasto – ortofoto

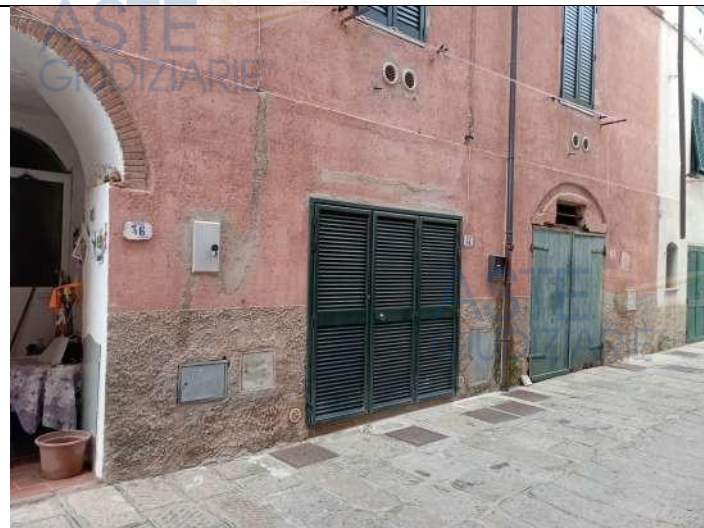
Vista ingresso u.i.

L'accesso alla unità immobiliare avviene mediante infisso a persiana in alluminio con contro-porta interna in legno e vetro. La porta interna che divide il locale pluriuso dal bagno è di tipo scorrevole in legno tamburato. Gli infissi sono di qualità ordinaria e in buon stato manutentivo.

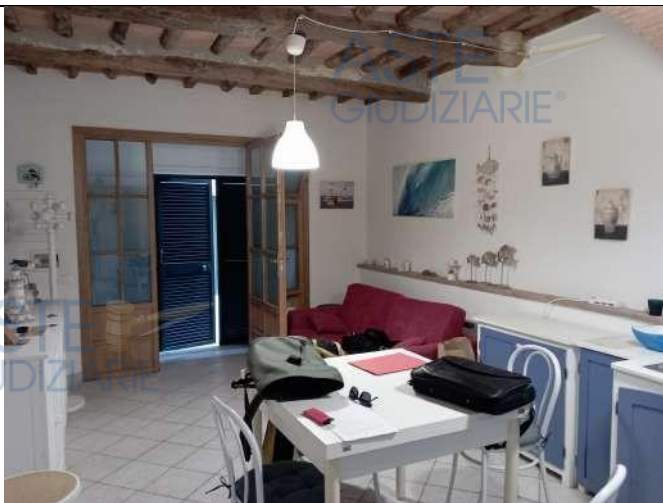
Stanza pluriuso - lato ingresso

Si rileva la presenza di intonaco danneggiato su una porzione della parete del locale posta a destra entrando, presumibilmente dovuto a presenza di umidità o condensa.

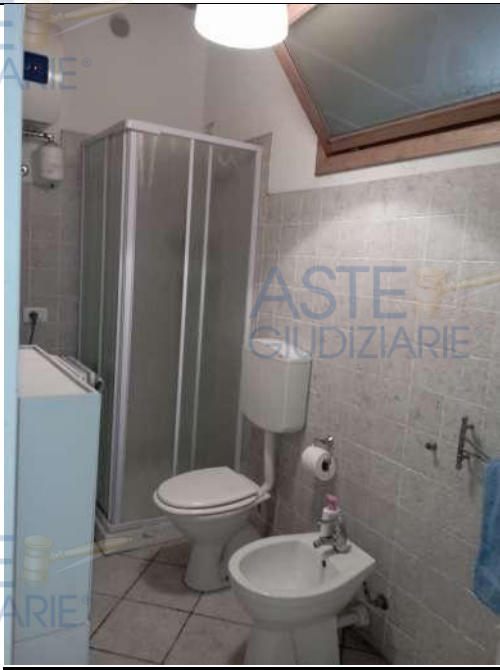
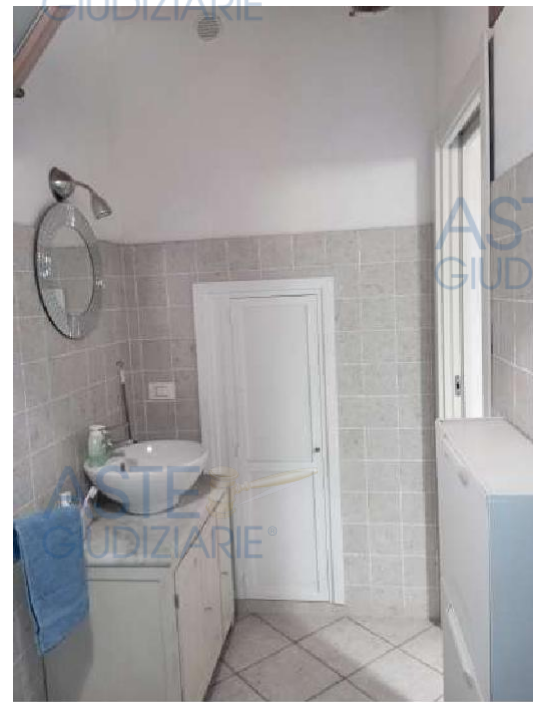
Spazi interni - bagno

Il bene è un appartamento monolocale composto da un vano pluriuso con angolo cottura e suddiviso in due zone funzionali contigue e un locale bagno con wc, bidet, lavabo e doccia. Le pavimentazioni ed i rivestimenti sono in mattonelle di ceramica di qualità ordinaria e sufficiente stato di manutenzione.

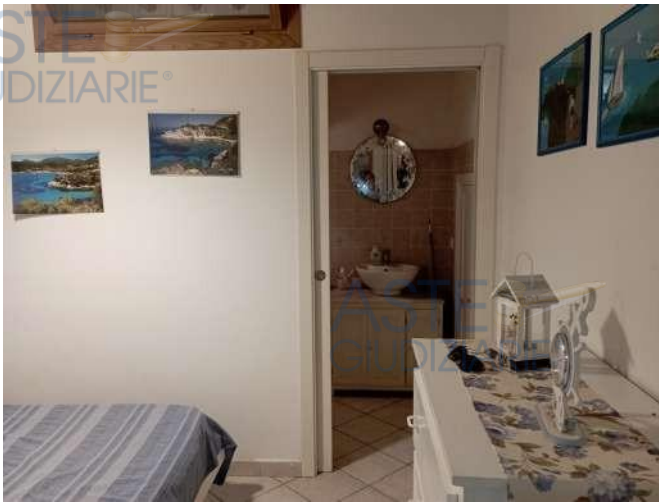
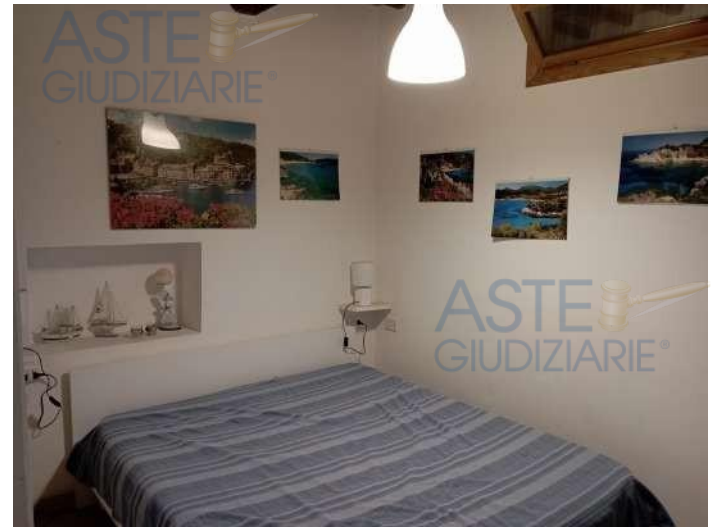
Spazi interni - area camera

Il soffitto dell'unità immobiliare è costituito secondo la composizione classica da travi e travetti in legno con mezzane in cotto.

Le membrature in legno risultano in mediocre/scarso stato manutentivo in quanto caratterizzate presumibilmente dalla presenza di parassiti (tarli) che hanno in parte compromesso l'integrità delle stesse e che richiederanno la necessità di interventi di manutenzione con ripristino e/o di rinforzo delle stesse.
