## TRIBUNALE DI LIVORNO

esecuzione immobiliare n° 80/2024 R.G.

## LOTTO UNICO

*Piena proprietà di appartamento di civile abitazione posto in Campo nell'Elba, Loc. San Piero, Piazza Garibaldi, n. 158/a, al piano secondo, facente parte di edificio condominiale di tre fuori terra, posto alla sinistra del fabbricato per chi guarda dalla pubblica Piazza Garibaldi.*

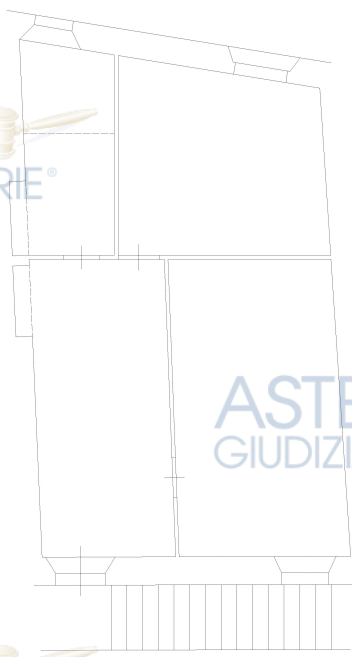
Di seguito si riporta l'elaborato grafico rappresentante lo stato reale dei luoghi dell'immobile pignorato (ALL.15).

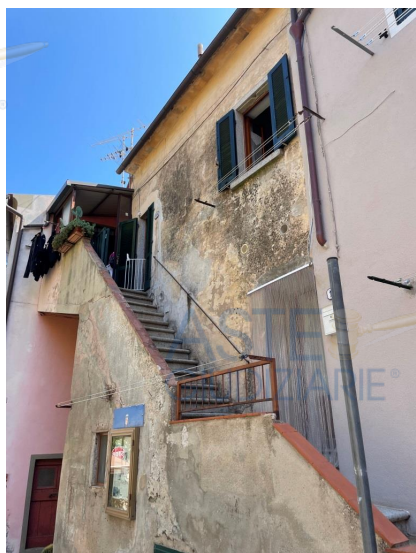
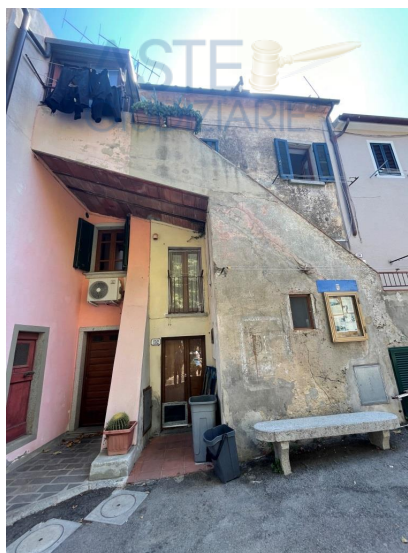
L'accesso al bene avviene attraverso la scala esterna condominiale, che principia dalla pubblica Piazza Garibaldi (foto IMG\_8125 e IMG\_8130).

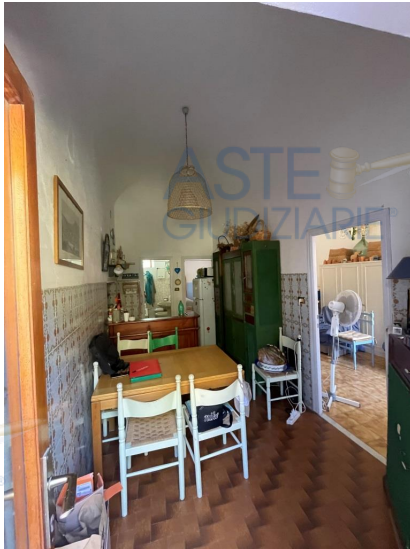
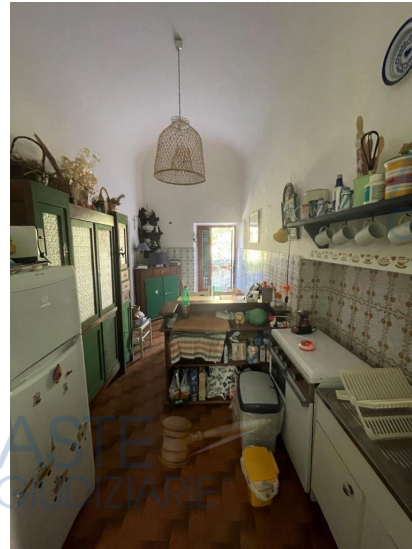
Appena avuto accesso all'interno dell'unità immobiliare, ci si trova nella sala da pranzo con l'angolo cottura in fondo a sinistra dello stesso (foto IMG\_8134 e IMG\_8158).

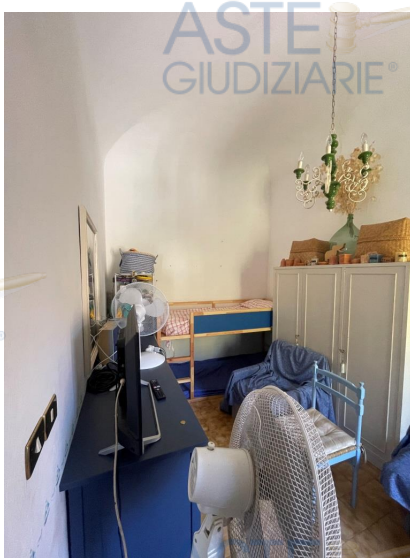
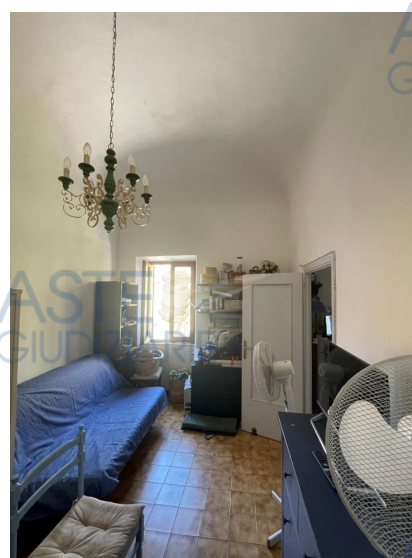
Alla destra dell'ingresso si accede al soggiorno, in cui vi è ricavato un letto a castello con due posti (foto IMG\_8132 e IMG\_8133).

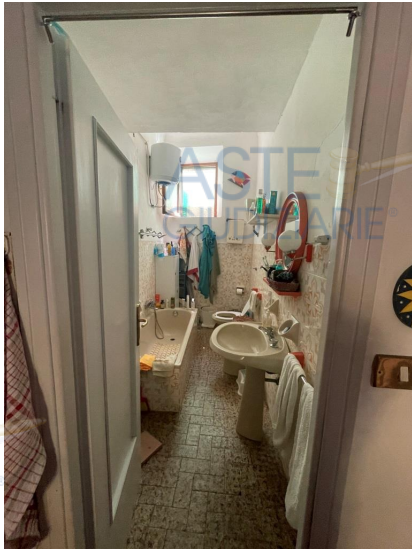
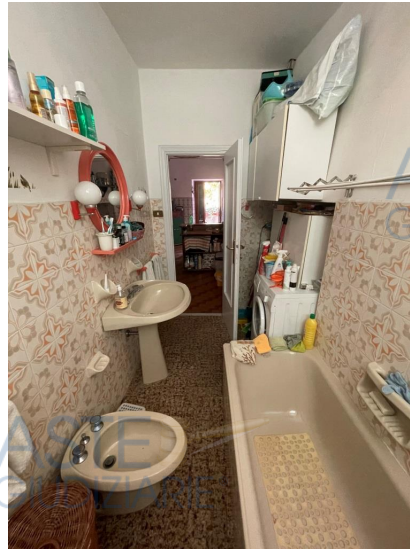
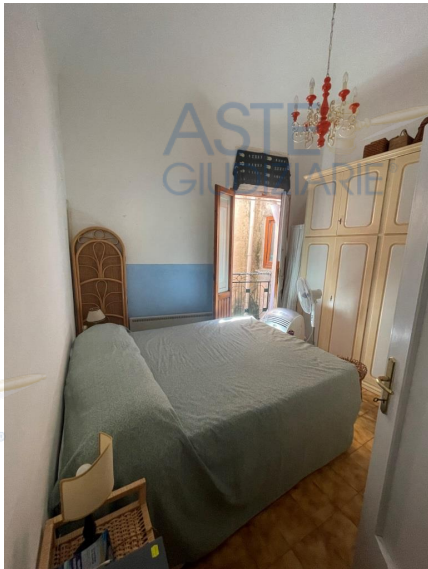
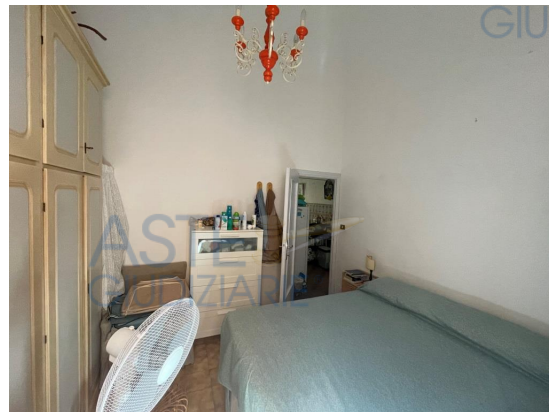
In fondo alla sala da pranzo si trova sulla sinistra il bagno (foto IMG\_8138 e IMG\_8143) e sulla destra la camera (foto IMG\_8145 e IMG\_8155).

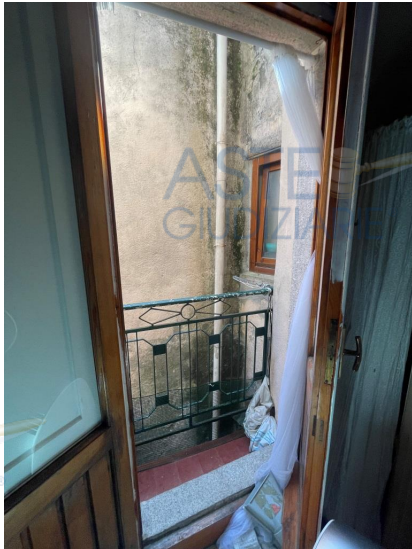
In fondo alla camera ci si affaccia sul minuscolo balcone (foto IMG\_8147) che dà all'interno della piccola chiostra condominiale (foto IMG\_8152).
