# TRIBUNALE DI LATINA

Perizia dell'Esperto ex art. 568 c.p.c. Ing. \*\*\*\*\*, nell'Esecuzione Immobiliare 268/2023 del R.G.E.

- **Bene N° 1** - Villetta ubicata a Latina (LT) - STRADA DELLE POLLEDRARE n. 8, piano T-1 (Coord. Geografiche: 41°32'5.51"N; 12°52'43.85"E)

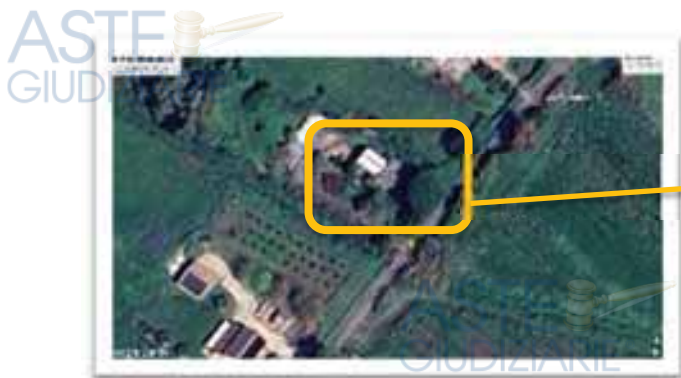
Foto 1 – vista dall’alto.

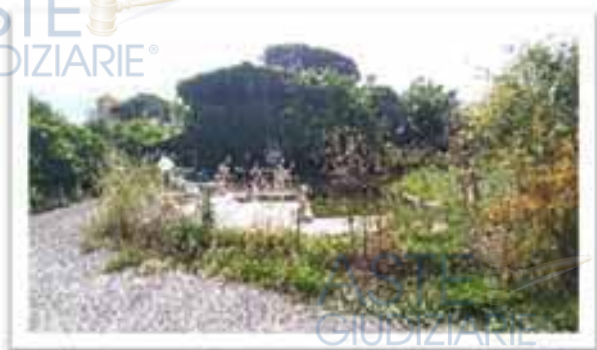
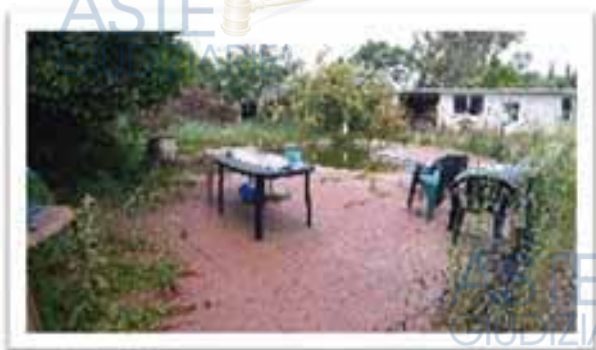
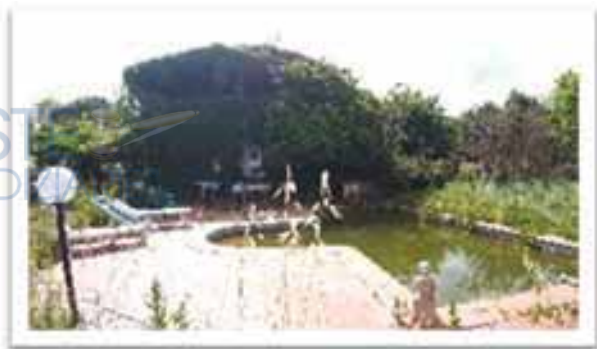
Foto 13

Abitazione di tipo civile in di edificio in zona extraurbana, in via Strada Delle Polledrare n. 8 nel comune di Latina. La località dista circa 12 Km dal centro cittadino raggiungibile in auto o con il servizio di navetta circolare. Per trovare i principali servizi è necessario spostarsi di almeno 4-5 Km per raggiungere il Borgo più vicino o recarsi al centro cittadino. L'abitazione si sviluppa su due livelli, un piano terra e un primo piano sottotetto uniti da una scala interna. Il piano terra è composto da: ingresso-sala da pranzo (foto 39-44), cucina (foto 45-47), Salone-Studio-Disimpegno (foto 48-49), camera (foto 50,51), wc (foto 53-55), camera (foto 56,58), ripostiglio (foto 59), scala (foto 60-63); Il primo piano (sottotetto) è composto da disimpegno (foto 64,65), camera (66-68), camera (69-73), camera (74-77), WC (78-80), veranda (foto 81-83); completa il lotto un'area di pertinenza esterna presente su tutto il perimetro del fabbricato (foto 13-15), nell'area esterna si trova anche una piscina (foto 13-15) e una zona coperta adibita a posteggio auto (foto 31).

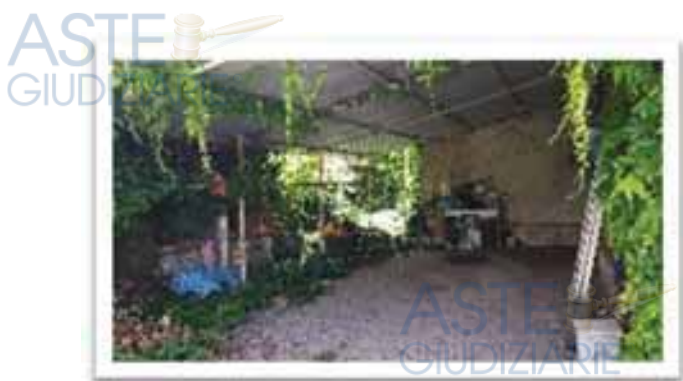
Foto 31

Nell'area esterna sono presenti una piscina in muratura di circa 20mq, circondata da pavimentazione e recinzione precaria in rete metallica, oltre a vari elementi accessori quali pozzo funzionante, barbecue, vialetti, aiuole e una tettoia adibita a posto auto, realizzata in aderenza al lato est dell'edificio mediante struttura in pali metallici (tipo "innocenti") e copertura in lamiera.

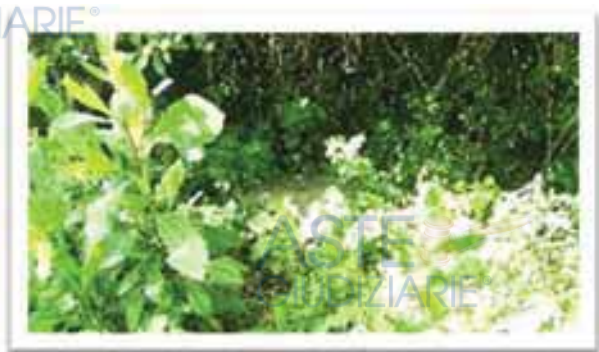
Si evidenzia inoltre che il serbatoio GPL è collocato nel lotto confinante, non pignorato, un tempo unito alla proprietà.

Foto 84 – Serbatoio GPL interrato posizionato su adiacente particella intestata a terzi e non pignorata.

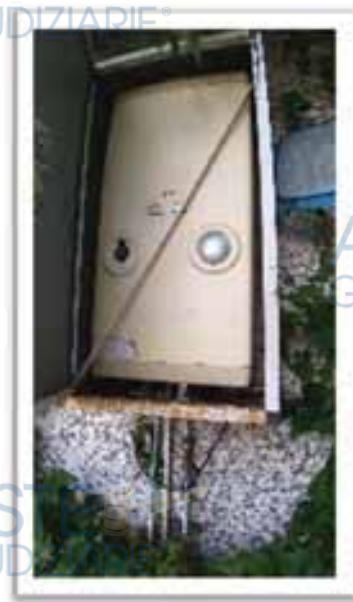
Gli impianti (elettrico, idraulico e di riscaldamento con radiatori e caldaia murale a GPL, utilizzata anche per l'acqua calda sanitaria) sono presenti e funzionanti, ma vetusti e privi delle relative certificazioni di conformità.

Foto 85 – Caldaia murale.

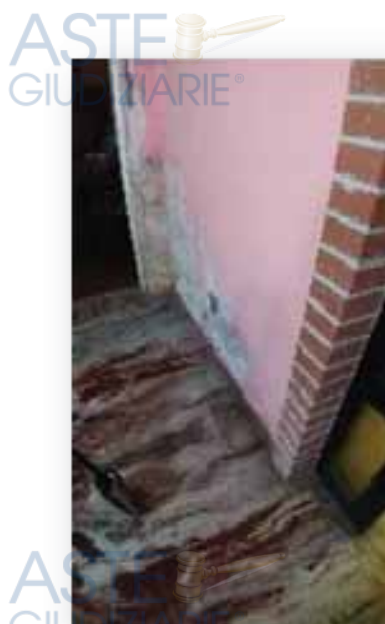
Alla base delle murature del piano terra, in particolare nella zona "salone/studio/disimpegno", si riscontrano diffuse tracce di degrado dovute a fenomeni di umidità da risalita. Anche in questo caso si ritiene necessario un intervento di risanamento specifico.

Foto 102 – Umidita di risalita
