## TRIBUNALE DI LATINA

Perizia dell'Esperto ex art. 568 c.p.c. Arch. De Angelis Carlo, nell'Esecuzione Immobiliare 289/2023 del R.G.E.

- **Bene N° 1** - Appartamento ubicato a Sezze (LT) - via Lombardia snc
- **Bene N° 2** - Locale artigianale ubicato a Sezze (LT) - via Lombardia snc

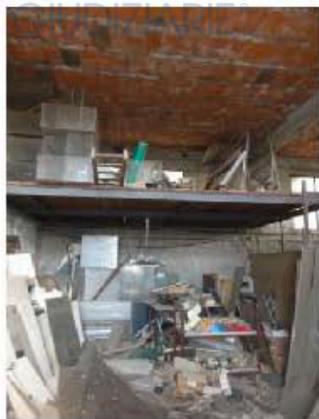
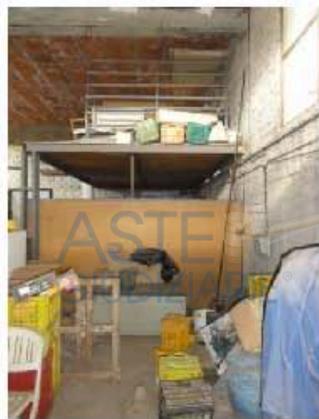
Il primo ha un'altezza di 4,90 ml e attualmente si trova allo stato grezzo nel senso che vanno eseguiti dei lavori di manutenzione straordinaria quali pavimento, intonaci, impianto elettrico, impianto idrico, pittura.

L'immobile è in buone condizioni di manutenzione ad eccezione della prima porzione di laboratorio artigianale dove vanno eseguiti lavori di manutenzione straordinaria quali pavimenti,intonaci, pittura, impianto elettrico (vedi fotografie allegate)
