TRIBUNALE ORDINARIO DI LATINA

ESECUZIONE IMMOBILIARE n. 326/2002

RELAZIONE DI STIMA DEI BENI IMMOBILI

RELAZIONE DEL CONSULENTE TECNICO

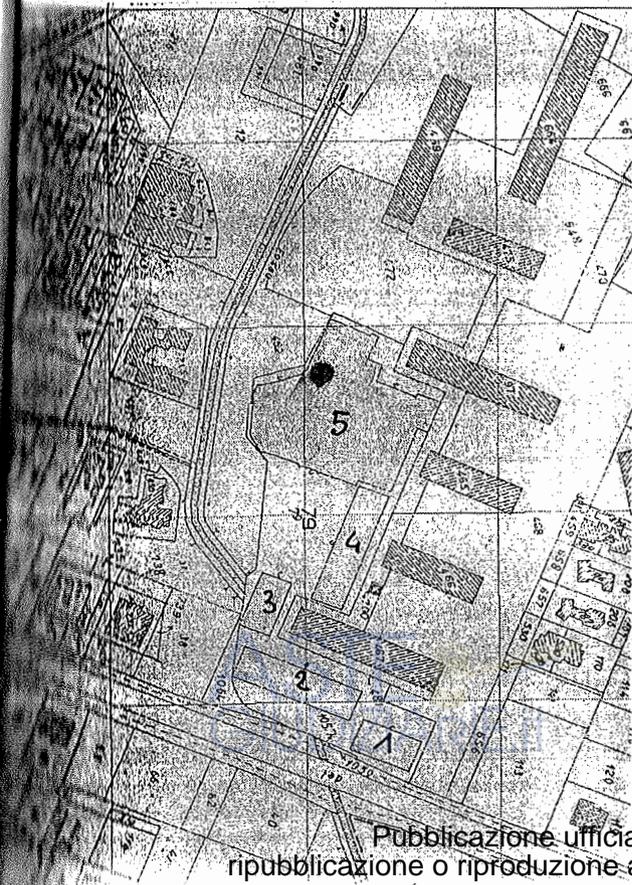
NEGOZIO DEL CENTRO COMMERCIALE
MORBELLA
VIA DEL LIDO ANGOLO VIA PICASSO
EDIFICIO N. 5 CIVICO N. 8

PIANTA IN SCALA 1:100
Planimetria ubicativa

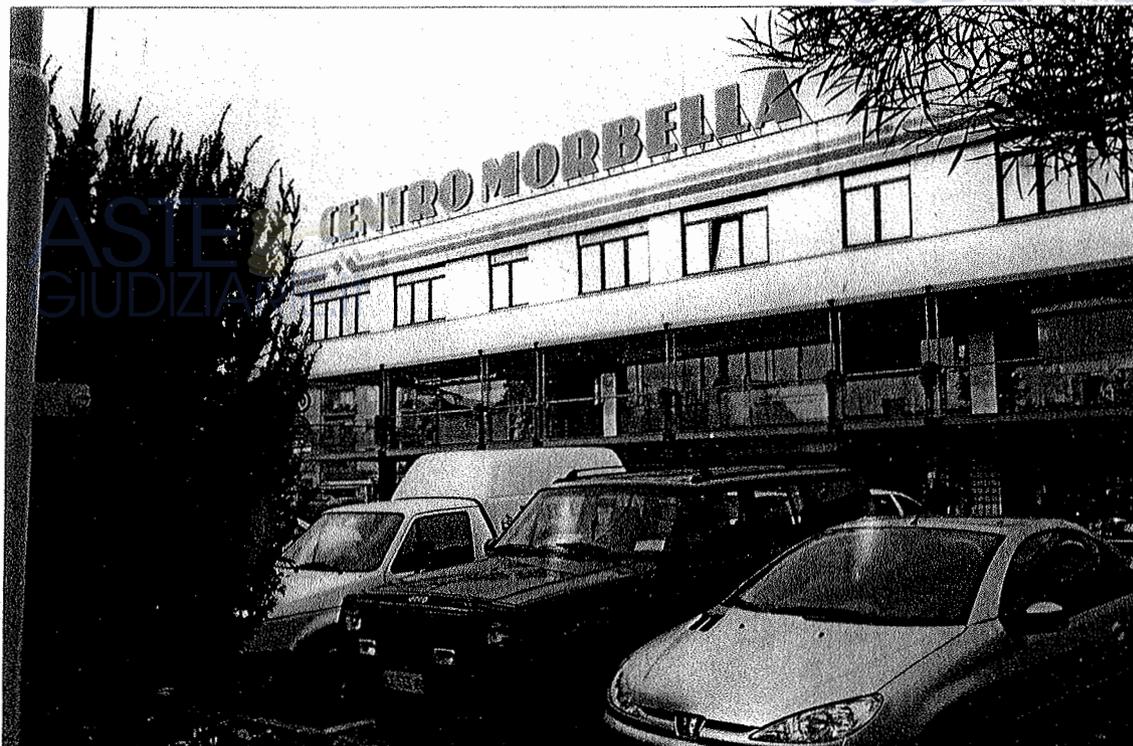
Lotto 1)

VISTA DELL'EDIFICIO N. 2 DEL CENTRO COMMERCIALE
MORBELLA
VIA DEL LIDO ANGOLO VIA PICASSO

AL PIANO TERRA E SECONDO - CIVICO N. 4 - E' UBICATO
IL NEGOZIO DI CARTOLIBRERIA OGGETTO DELLA STIMA

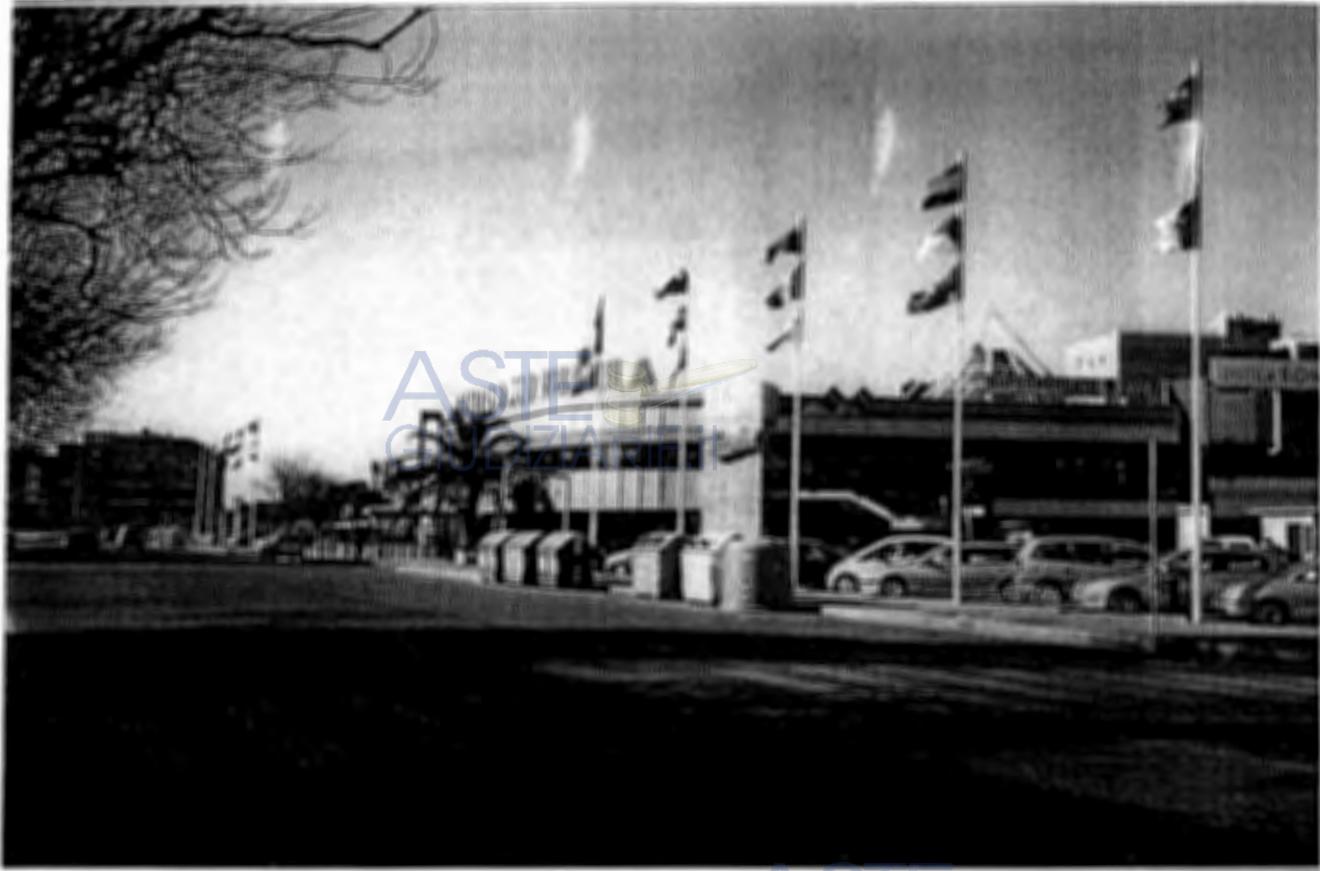
Lotto 2)

VISTA DELL'EDIFICIO N. 5 DEL CENTRO COMMERCIALE
MORBELLA
VIA DEL LIDO ANGOLO VIA PICASSO

IN QUESTO EDIFICIO E' UBICATO - PIANO SECONDO CIVICO N.
8 - IL NEGOZIO DI ABBIGLIAMENTO PER BAMBINI OGGETTO
DI STIMA.
