# TRIBUNALE DI LATINA

Perizia dell'Esperto ex art. 568 c.p.c. Arch. Fasciolo Maria Grazia, nell'Esecuzione Immobiliare 40/2021 del R.G.E.

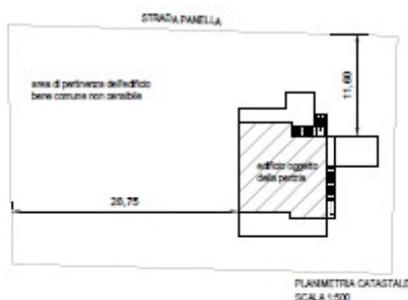
PLANIMETRIA CATASTALE  
SCALA 1:500

Come si evince dalle planimetrie riportate a lato, il posizionamento catastale del fabbricato nel lotto di pertinenza è differente da quello riscontrato a seguito di sopralluogo.

Si ritiene pertanto che sia necessario un rilievo con idoneo strumento per definire l'esatta posizione dell'edificio rispetto ai punti fiduciali catastali. Nelle planimetrie a lato sono riportate anche le tettoie esistenti per le quali non è stata rinvenuta alcuna richiesta di regolarizzazione e che verranno di seguito meglio descritte.

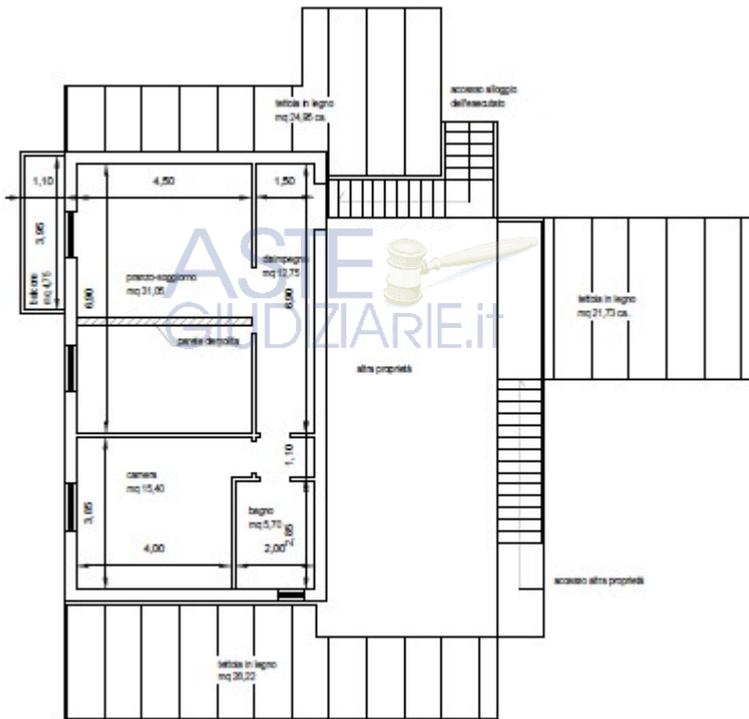
PIANTA PIANO PRIMO  
STATO DI FATTO  
SCALA 1:100

Dalla planimetria dell'alloggio elaborata a seguito di sopralluogo e dal rilievo dello stato di fatto, si può notare che le misure dell'appartamento non sono cambiate rispetto a quelle della concessione originaria allegata alla presente perizia, tranne che per la demolizione di una parete divisoria tra la le prime due stanze del corridoio, a seguito della quale si è venuto a creare un unico spazio destinato alla zona giorno.

In planimetria è riportata la sagoma dell'alloggio confinante e quella delle tettoie edificate successivamente alla Concessione in Sanatoria e per le quali non sono state trovate agli atti del Comune di Latina richieste di autorizzazione. Non sono neanche stati trovati calcoli strutturali propedeutici alla edificazione delle stesse.

Le presenti tettoie sono parzialmente sanabili ai sensi della normativa vigente.

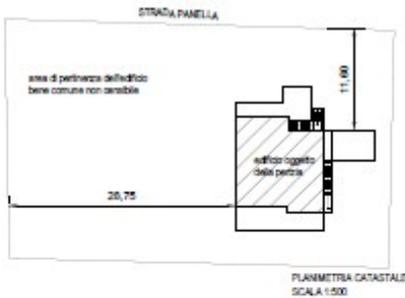
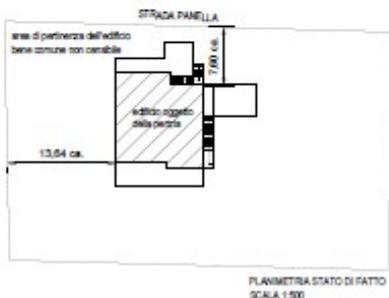
L'edificio infatti risulta posto nel lotto in maniera differente rispetto a quanto indicato nella planimetria del catasto, inoltre sono state realizzate modifiche interne in una parte del magazzino. Sono stati riscontrati infatti un bagno ed un angolo cottura. Parte del deposito è stata adibita a "tavernetta" e climatizzata. Sono state poi edificate tettoie su tre lati del fabbricato e quindi su parte del terreno di proprietà dell'esecutato per le quali non è risultata agli atti nessuna regolare richiesta di edificazione.

Come si evince dalle planimetrie riportate a lato, il posizionamento catastale del fabbricato nel lotto di pertinenza è differente da quello riscontrato a seguito di sopralluogo.

Si ritiene pertanto che sia necessario un rilievo con idoneo strumento per definire l'esatta posizione dell'edificio rispetto ai punti fiduciali catastali. Nelle planimetrie a lato sono riportate anche le tettoie esistenti per le quali non è stata rinvenuta alcuna richiesta di regolarizzazione e che verranno di seguito meglio descritte.

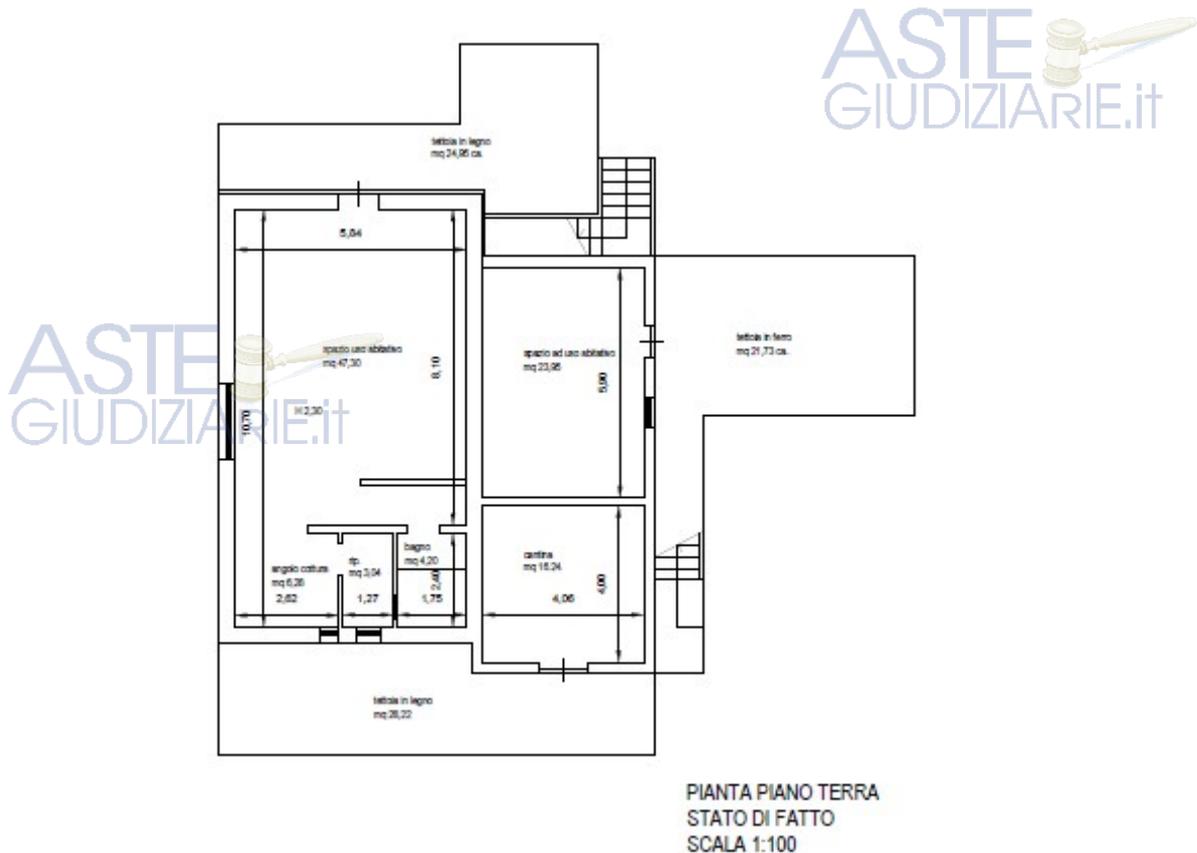
Dalla planimetria del magazzino elaborata a seguito di sopralluogo e dal rilievo dello stato di fatto, si può notare la parte del deposito in cui sono stati realizzati un bagno e un angolo cottura nel locale principale. Una parte consistente dell'unità immobiliare

in oggetto infatti è stata adibita ad uso abitativo. Tale destinazione d'uso non è compatibile con la normativa urbanistica ed edilizia esistente e pertanto non è sanabile.

In planimetria è riportata la sagoma delle tettoie edificate successivamente alla Concessione in Sanatoria. Come già specificato, parte delle succitate tettoie è sanabile con una S.C.I.A. in sanatoria ai sensi del D.P.R. 380/2001, qualora la metratura da sanare superasse i 10 mq, dovrà essere presentata relativa pratica al Genio Civile. La parte non sanabile dovrà essere demolita o sanata a carico delle altre unità immobiliari presenti nel fabbricato.

In totale si stima un importo pari ad euro 7.000,00 per l'espletamento di tutte le pratiche da parte di un tecnico abilitato e per il pagamento delle sanzioni amministrative previste.

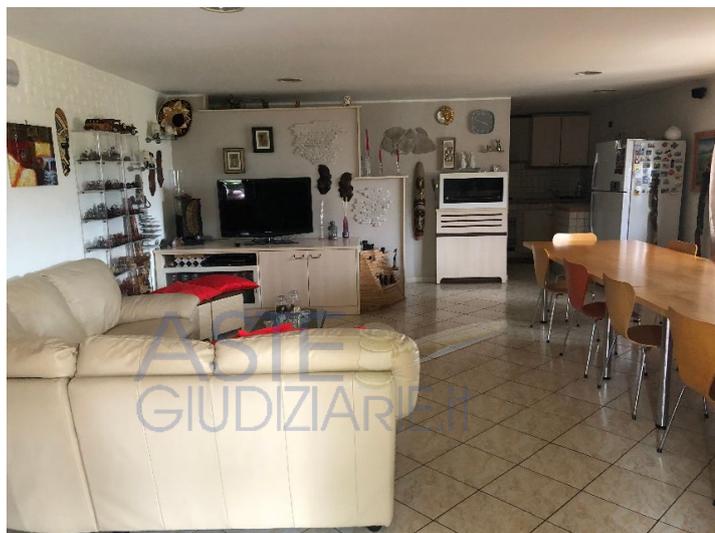
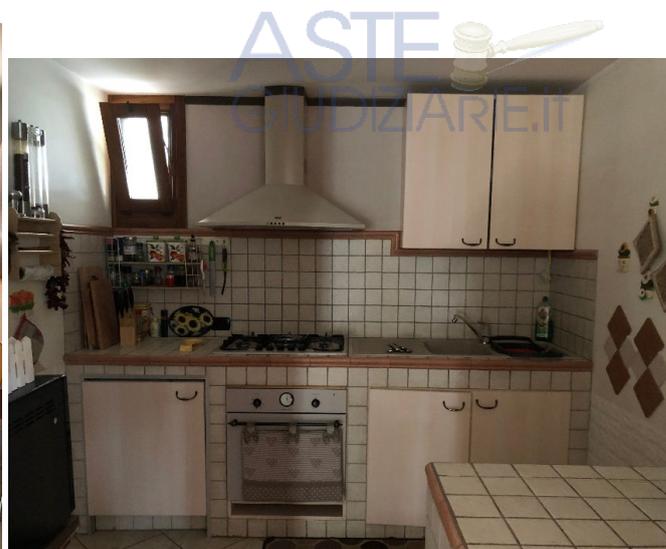
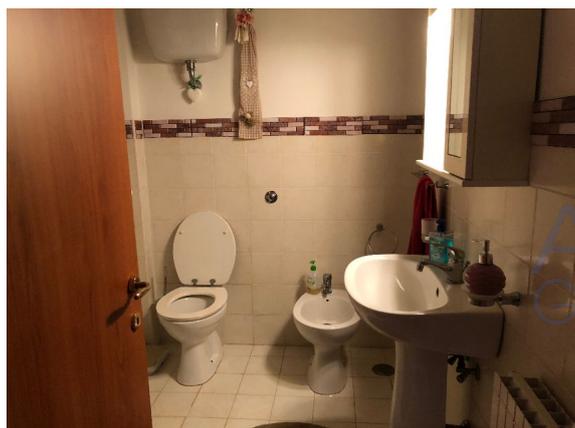
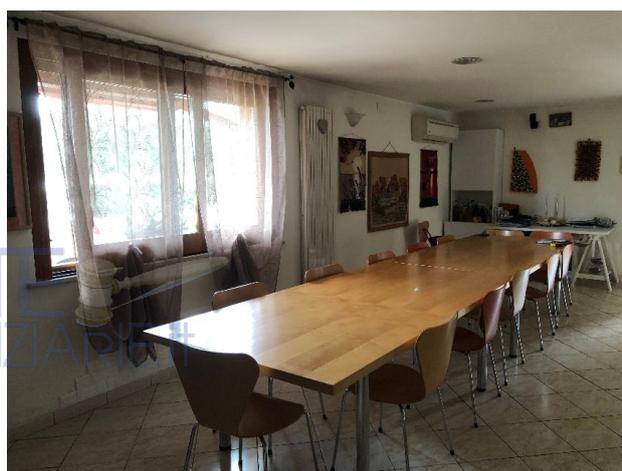
Lo stato conservativo è buono. Il deposito è stato in parte ristrutturato con pavimenti in gres, realizzazione di un bagno e angolo cottura, montaggio di climatizzatori split.

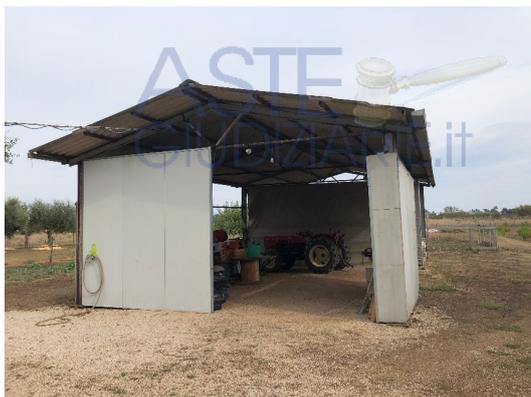
Bene n.4 – tettoia

La tettoia risulta in uno stato conservativo discreto e viene utilizzata come ricovero attrezzi e mezzi agricoli. Alcune putrelle sono parzialmente arrugginite in superficie. Non sono stati rinvenuti calcoli strutturali a verifica della stabilità del manufatto.

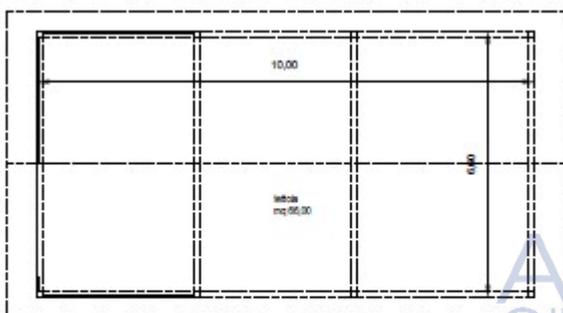
PIANTA TETTOIA  
STATO DI FATTO  
SCALA 1:100

A seguito di sopralluogo si è potuto riscontrare che effettivamente sul terreno agricolo in oggetto è presente un manufatto adibito a tettoia e corrispondente a quanto rilevato dai controlli effettuati dall'Ufficio del Catasto. Tuttavia la procedura di regolarizzazione, sia urbanistica che catastale non è stata ancora portata a termine e quindi resta assegnata al bene la rendita presunta attribuita ai sensi dell'art.19, comma 10, del dl 78/2010.

Si allega planimetria elaborata a seguito di rilievo effettuato in sede di sopralluogo.

A sensi della normativa urbanistica ed edilizia vigente, al momento non è possibile sanare il manufatto, pertanto dovrà essere demolito.

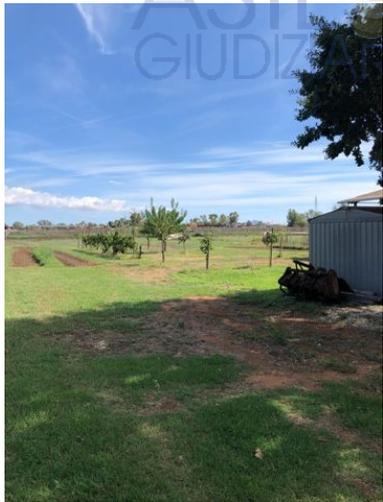
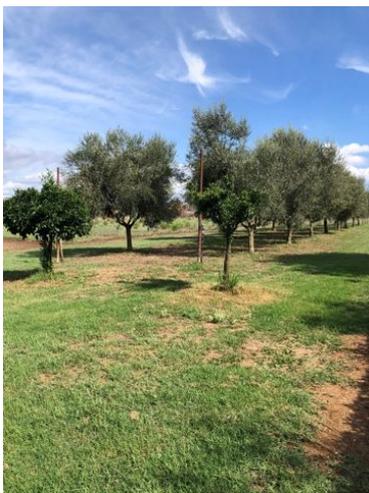
Il terreno si presenta per la maggior parte incolto. Alcune porzioni sono coltivate ad orto per uso domestico. Accanto all'orto sono presenti alcuni alberi da frutto ed un filare di vite.

Sul terreno insiste un filare di ulivi composto da 20 piante.
