**TRIBUNALE ORDINARIO DI LATINA  
SEZIONE ESECUZIONI IMMOBILIARI**

**PROCESSO ESECUTIVO R.G.E. N° 51/2010**

L'esecuzione immobiliare in oggetto è relativa ad un villino unifamiliare sito nel Comune di Latina (LT) in Via Corrado Cagli n. 17, composto da un solo piano fuori terra, con circostante giardino ed annesso fabbricato pertinenziale ad uso deposito/magazzino, composto da un solo piano terra e collegato al villino da un portico. Il lotto su cui insiste l'immobile ha una superficie di circa mq. 1.200, tra coperto e scoperto. Dal sopralluogo effettuato si è rilevato che sul lotto insiste anche un manufatto destinato a forno a legna e tettoia, nonché una piccola tettoia in muratura chiusa su tre lati a protezione della caldaia e del bombolone GPL. Detti manufatti non risultano accatastati.

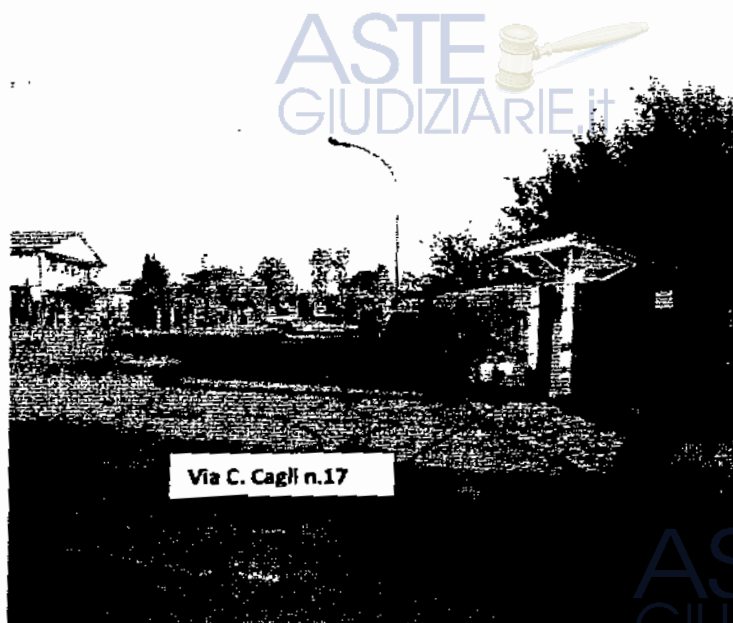
Foto 4

La recinzione sul fronte strada è realizzata in blocchetti di cemento tinteggiati, con sovrastante ricorso in mattoni di cotto (foto n. 4), sul lato nord-ovest è realizzata in pannelli prefabbricati di cemento (foto n. 5) e per i restanti lati la recinzione è realizzata in rete metallica e paletti in ferro.

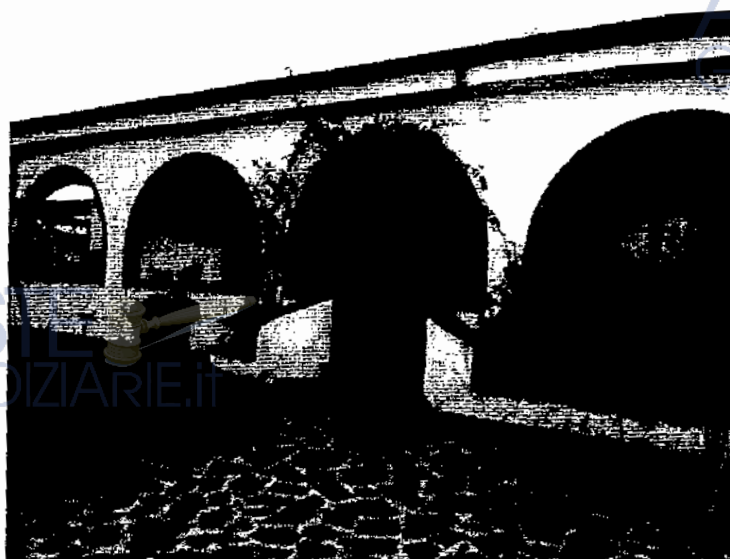
La villa è composta da un unico piano fuori terra rialzato di circa cm. 30 dalla quota di campagna, con copertura a tetto a due falde e sovrastanti tegole in cotto (foto nn. 6-7-8-9-10) ed è collegata al fabbricato ad uso deposito/magazzino da un portico di mq. 5,89 (foto 8), da cui si accede ad un percorso pavimentato retrostante il fabbricato, largo circa cm. 130, confinante con altra proprietà (foto n. 10). Di fatti il fabbricato sul lato sud è ubicato in prossimità del confine con altra proprietà e pertanto l'area giardinata si sviluppa esclusivamente sulla parte di lotto antistante il fabbricato, prospiciente la via Cagli.

La struttura portante della villa è di tipo misto in c.a. e blocchetti, con solaio di copertura a struttura mista in laterizi e cemento e copertura a tetto a due falde con tegole in cotto. Le tamponature perimetrali sono in blocchetti con intonaco esterno e tramezzi interni sono realizzati in laterizi forati ad una fila. Le facciate esterne sono rifinite con intonaco e tinteggiatura di colore chiaro. L'approvvigionamento idrico avviene mediante allaccio all'acquedotto comunale, e sul lotto è presente un pozzo artesiano. Lo stato di manutenzione dell'immobile è buono.

Foto 6 – prospetto su via Cagli

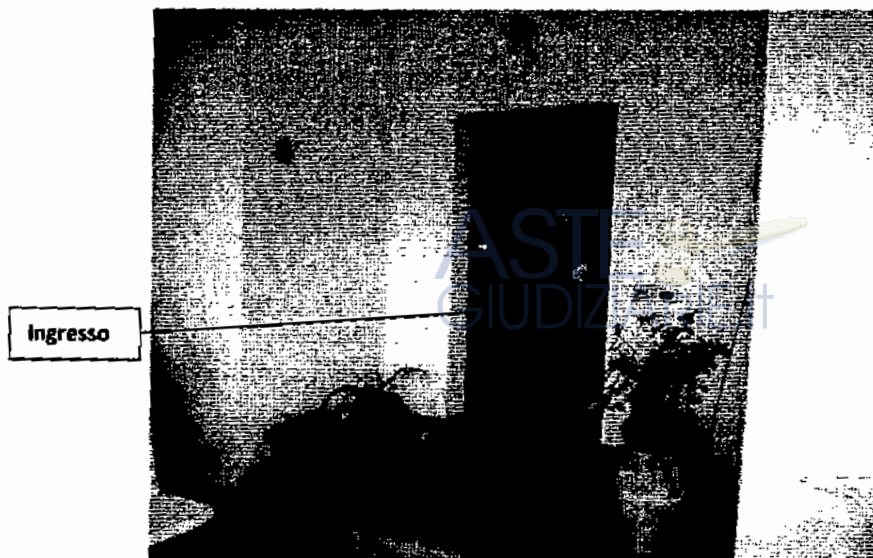
Alla villa vi si accede da un grande portico (foto nn. 11 e 12) della superficie pari a mq.38,70.
