TRIBUNALE DI LUCCA

Perizia dell'Esperto ex art. 568 c.p.c. Arch. Fiorani Federico, nell'Esecuzione Immobiliare 101/2024 del R.G.E.

- **Bene N° 1** - Fabbricato civile ubicato a Minucciano (LU) - Località Rimessa di Agliano, Gramolazzo (Coord. Geografiche: 44°09'57"N 10°15'01"E)

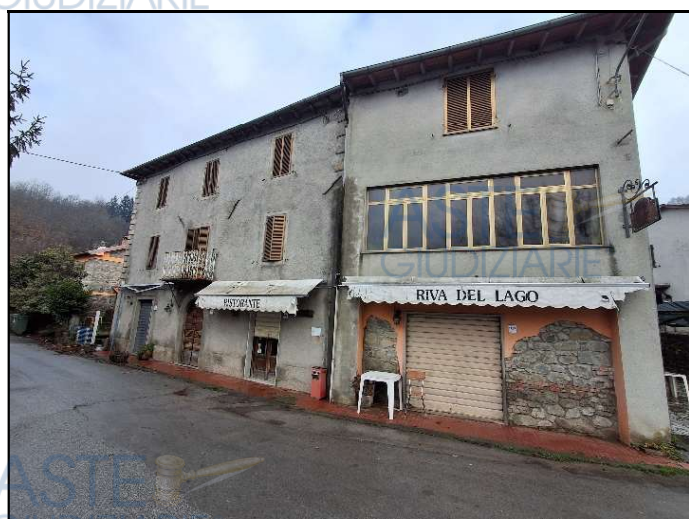
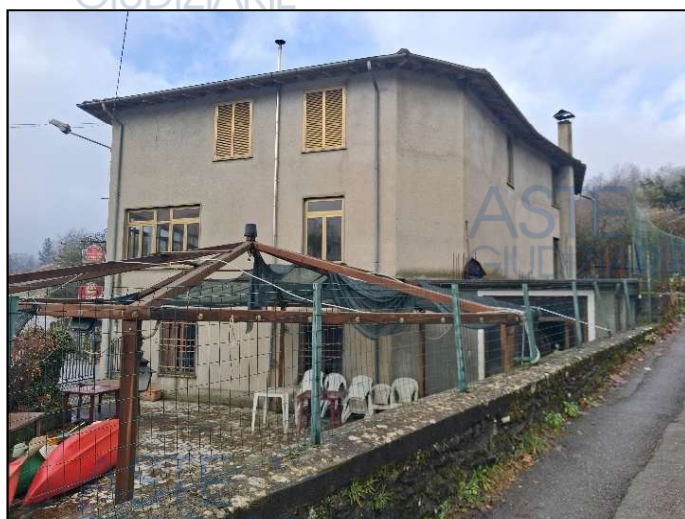
Viste esterne del fabbricato dalla Strada Comunale: prospetto principale e laterale con resede.

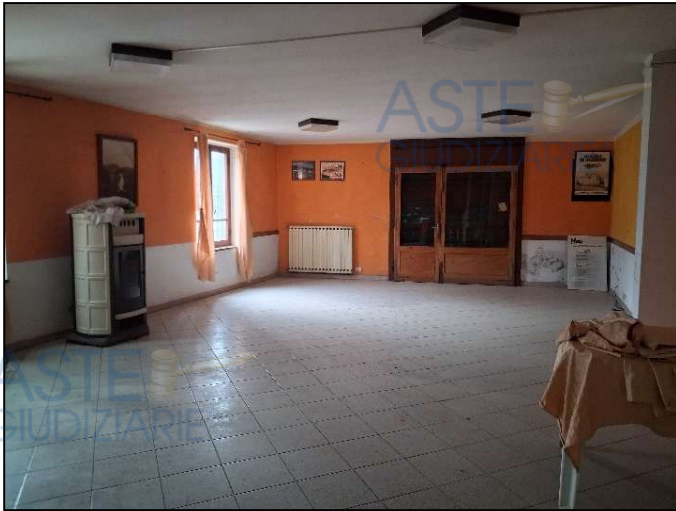
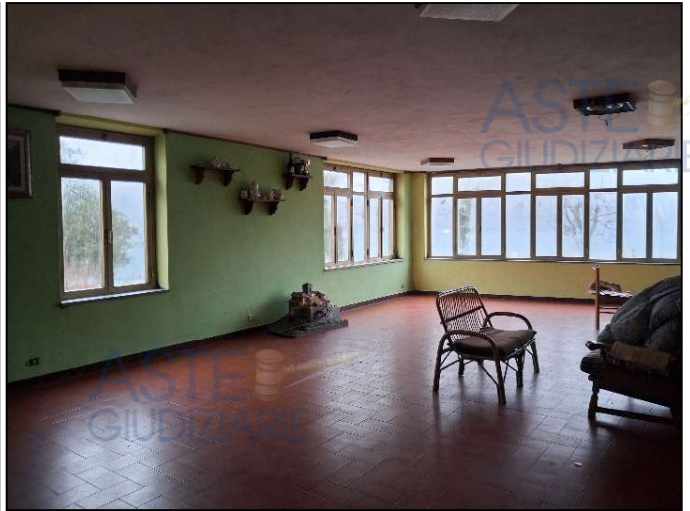
Viste interne delle due sale da pranzo: una a piano terra con accesso diretto dalla strada e una a piano primo con finestre sul lago.

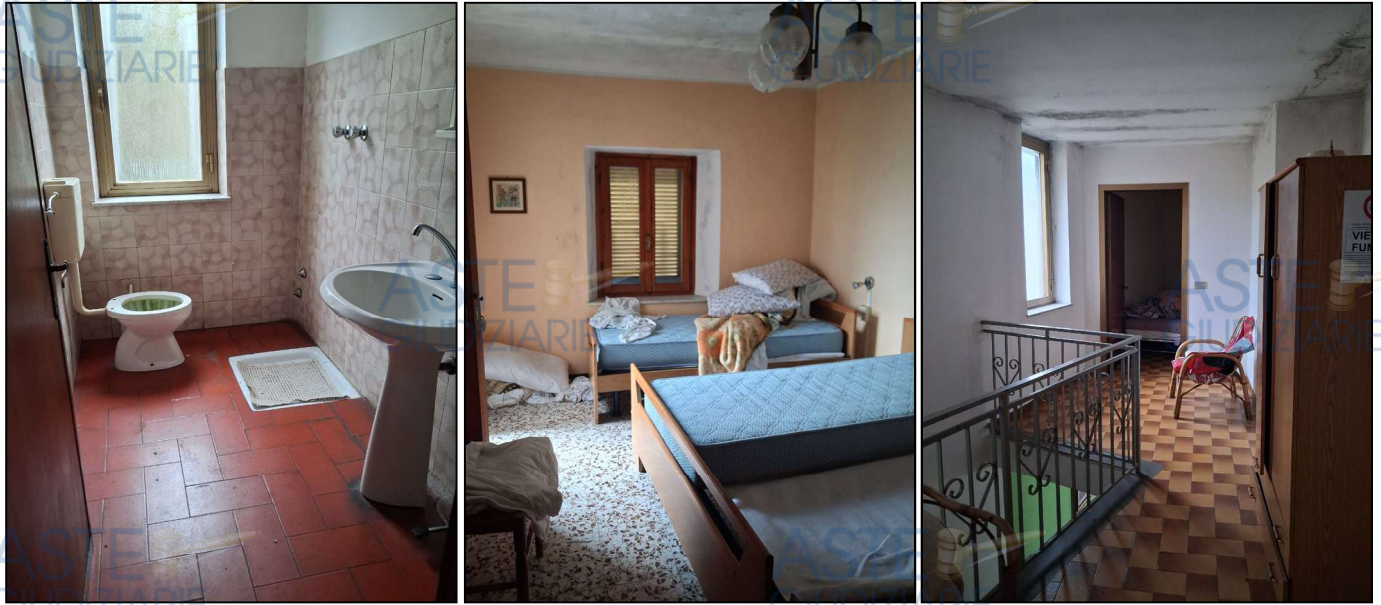
Si deve precisare che i servizi igienici accessori delle camere destinate agli avventori sono accessibili superando un piccolo gradino (verosimilmente realizzato per consentire l'alloggio di condutture impiantistiche di adduzione e scarico) ed inoltre che la superficie utile delle camere è generalmente superiore a 8 metri quadrati (limite per le camere idonee per unico posto letto secondo la L.R. 61/2024), talvolta inferiore a 14 metri quadrati (limite per le camere con doppio posto letto secondo la L.R. 61/2024); le altezze sono generalmente inferiori a 2,60 ml addirittura in alcuni casi inferiori a 2,40 ml (relativamente alle altezze la L.R. 61/2024 rimanda ai disposti dei regolamenti comunali rispetto ai quali dovrà essere eventualmente valutata la rispondenza ai fini della regolarizzazione secondo quanto indicato al paragrafo "Regolarità edilizia", non potendosi escludere in questa sede la necessità di ottenere deroghe da parte dell'organo sanitario competente).

Viste interne di un servizio igienico, una camera da letto e disimpegno dell'albergo.
