## TRIBUNALE DI LUCCA

Perizia dell'Esperto ex art. 568 c.p.c. **Geom. Benucci Luca**, nell'Esecuzione Immobiliare 188/2024 del R.G.E.

- **Bene N° 1** – Attico per civile abitazione ubicato a Viareggio (LU) - Via Leonardo da Vinci n. 50, piano 3°

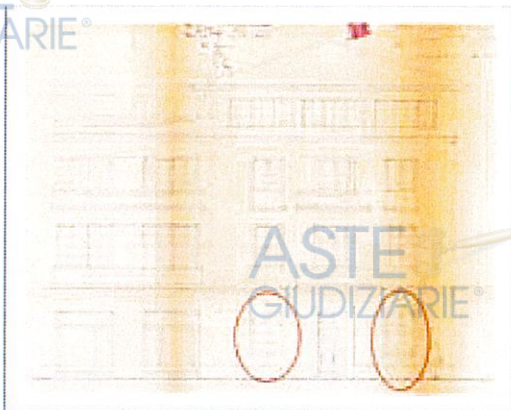
**Elaborato L.E. 157/56 – Foto Stato Attuale**

Svolti i dovuti accertamenti lo scrivente è in grado di affermare che dalla comparazione tra lo stato di fatto dell'immobile con quanto rappresentato negli elaborati progettuali allegati alla Licenza Edilizia n. 19/1956 e 157/1956 **sono emerse alcune difformità**, relativamente:

- distribuzione interna dei locali e rappresentazione delle aperture interne;
  - mancata indicazione nella planimetria delle finestre, che sono invece rappresentate nell'elaborato grafico che rappresenta il prospetto sud del fabbricato;
  - difformità nel prospetto lato sud del fabbricato nelle aperture di accesso al terrazzo;
  - meri errori di rappresentazione grafica (es. sguanci finestrini, spessore murature etc.)
  - difformità nell'indicazione della destinazione dell'unità immobiliare oggetto di procedura.
- nell'elaborato grafico che rappresenta il prospetto sud del fabbricato al piano terra sono rappresentate due finestre, mentre nello stato di fatto sono state rilevate due accessi tipo "vetrina" ai locali del piano terra.

Dalle verifiche documentali e catastali effettuate dallo scrivente, risulta che le difformità esterne rilevate – in particolare la mancata rappresentazione di alcune aperture finestrate, la diversa destinazione d'uso di alcuni locali e le modifiche prospettiche del fabbricato – sembrano essere state realizzate in corso d'opera senza la presentazione di apposita variante alle Licenze Edilizie n. 19/1956 e n. 157/1956. Tali elementi trovano riscontro anche nella planimetria catastale del 20/11/1957, che rappresenta l'ultima planimetria presentata in Catasto, nella quale le suddette difformità non risultano presenti.

Pertanto, ai fini della regolarizzazione delle difformità riscontrate, lo scrivente ritiene che le stesse possano essere sanate mediante la presentazione di apposite istanze: istanza di sanatoria edilizia per le opere interne e istanze di sanatoria edilizia e paesaggistica per le difformità rilevate all'esterno. La tipologia e le modalità di presentazione delle suddette istanze dovranno essere preventivamente concordate con l'Ufficio Edilizia e con l'Ufficio competente in materia paesaggistica del Comune di Viareggio.

In alternativa alla presentazione delle istanze di sanatoria, potrebbe essere valutata la possibilità di procedere con la rimessa in pristino dello stato autorizzato mediante la rimozione o modifica delle opere eseguite in difformità. Tuttavia, lo scrivente ritiene che, in ragione della tipologia e dell'estensione delle difformità riscontrate, tale soluzione non risulti conveniente né funzionalmente adeguata, sia sotto il profilo tecnico che economico, rispetto alla possibilità di sanatoria.
