## TRIBUNALE DI LUCCA

Perizia dell'Esperto ex art. 568 c.p.c. Arch. Meniconi Fabrizio, nell'Esecuzione Immobiliare 19/2026 del R.G.E.

- **Bene N° 1** - Fabbricato civile ubicato a Camaiore (LU) - via del Trebbiano 28 (Coord. Geografiche: 43.90597 latitudine 10.24185 longitudine)

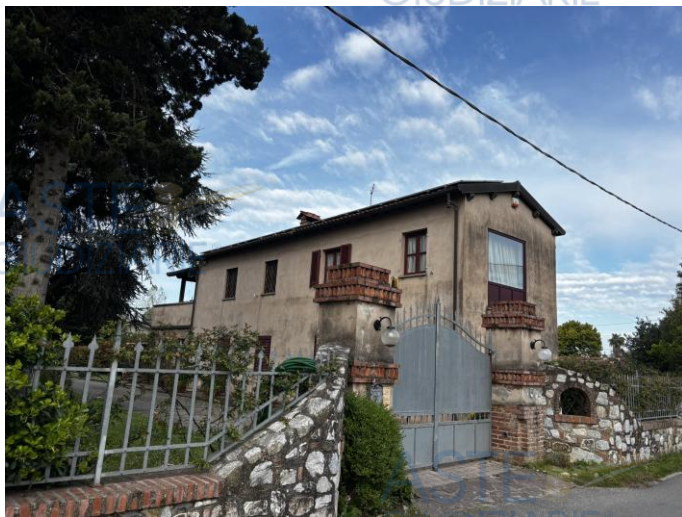
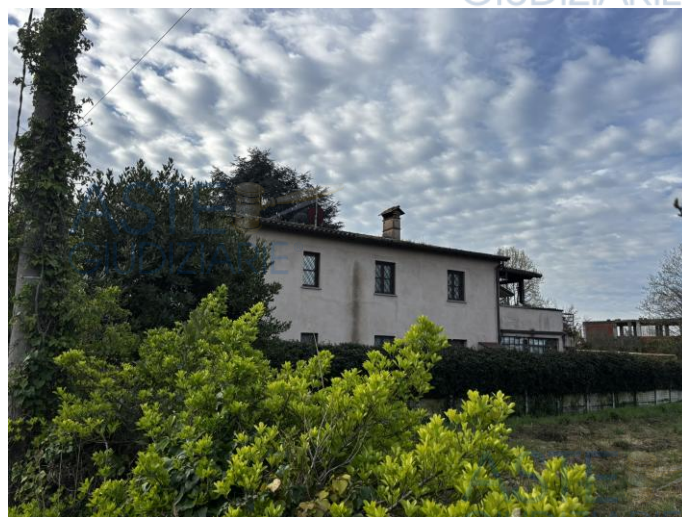
L'immobile in esame si compone a piano terra da veranda chiusa, angolo cottura, soggiorno, disimpegno due camere ed un bagno; piano primo soggiorno, pranzo, bagno e camera. I due piani sono collegati da una scala interna ed una scala esterna che conduce ad un'ampia terrazza in parte scoperta ed in parte coperta con accesso diretto nel soggiorno. Al fabbricato si accede direttamente dalla predetta via pubblica mediante cancello carrabile con apertura automatica.

L'immobile è realizzato in muratura intonacato al civile, con copertura a capanna, infissi esterni in legno laccato con persiane in legno anch'esse laccate.

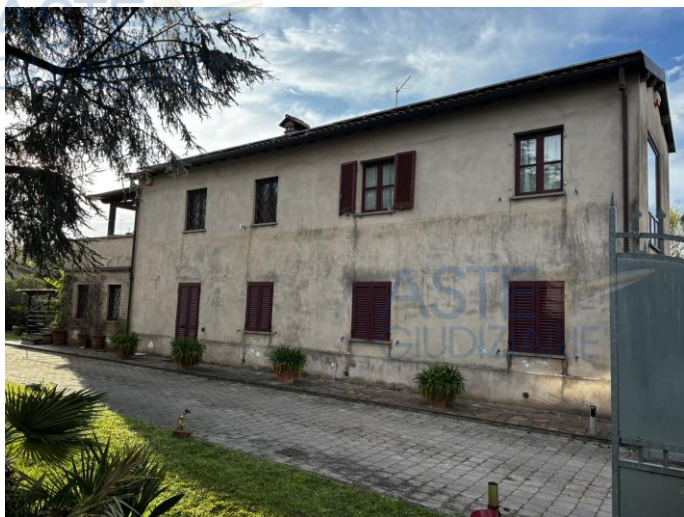
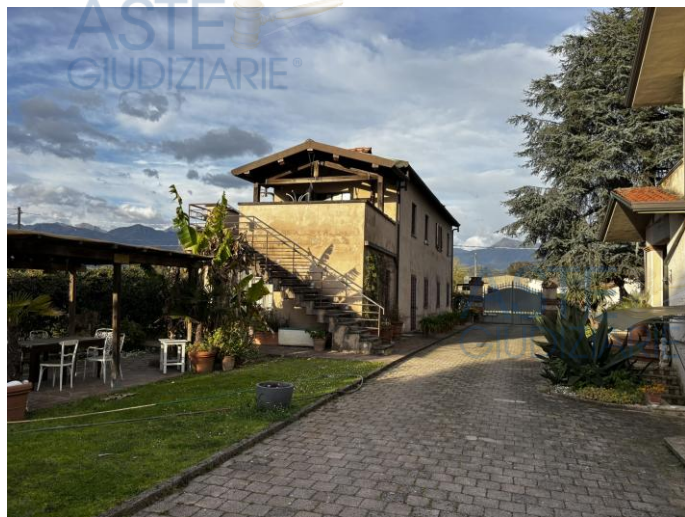
Il fabbricato in esame è di forma rettangolare realizzato in muratura portante intonacata al civile e tinteggiata. .

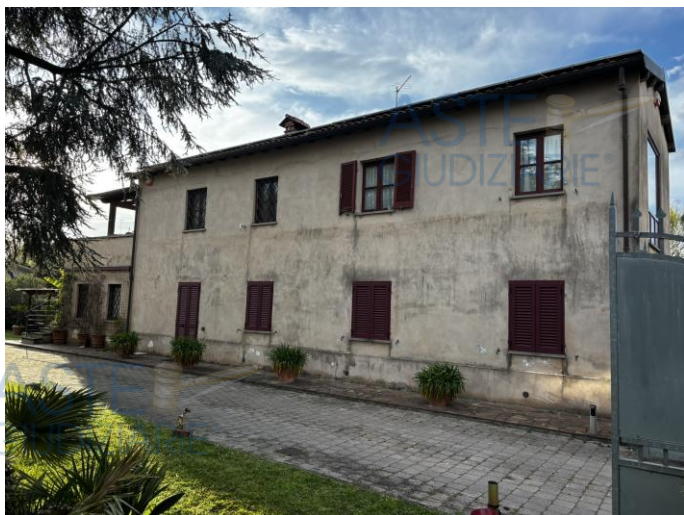
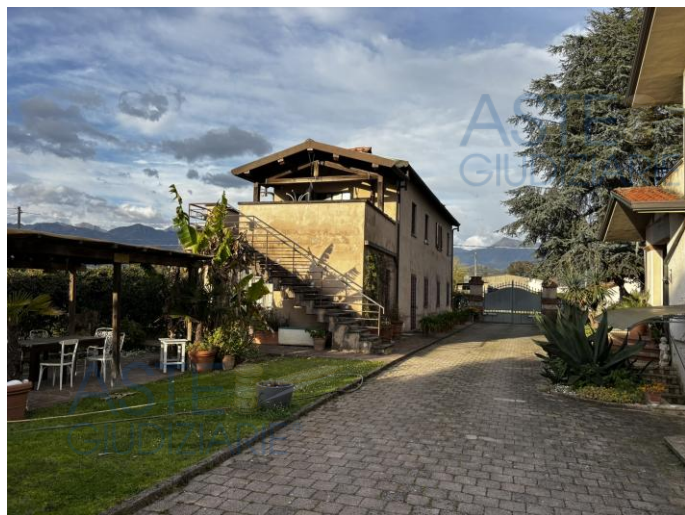
Il piano primo risulta mansardato con altezze interne in gronda di ml 2,97 circa ed al colmo di ml 3,56 circa che originano un'altezza media di ml 3,26. La copertura è a capanna costituita da travi in legno di castagno sia per quanto riguarda l'orditura primaria che secondaria, sorretti capriate in legno di castagno. Lo scempiato è composto da perlinato in legno lasciato al naturale, a vista.

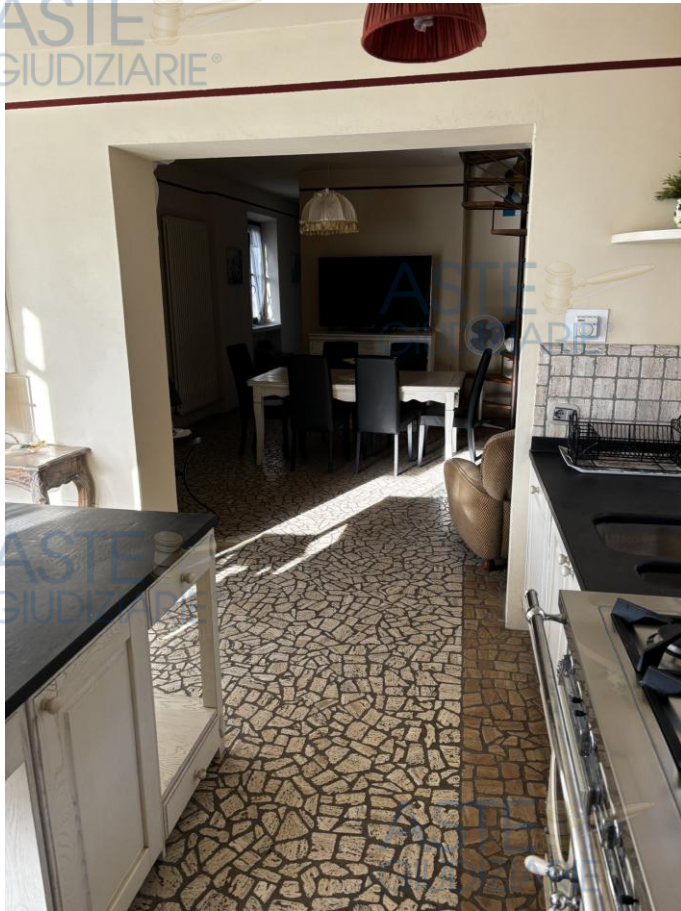
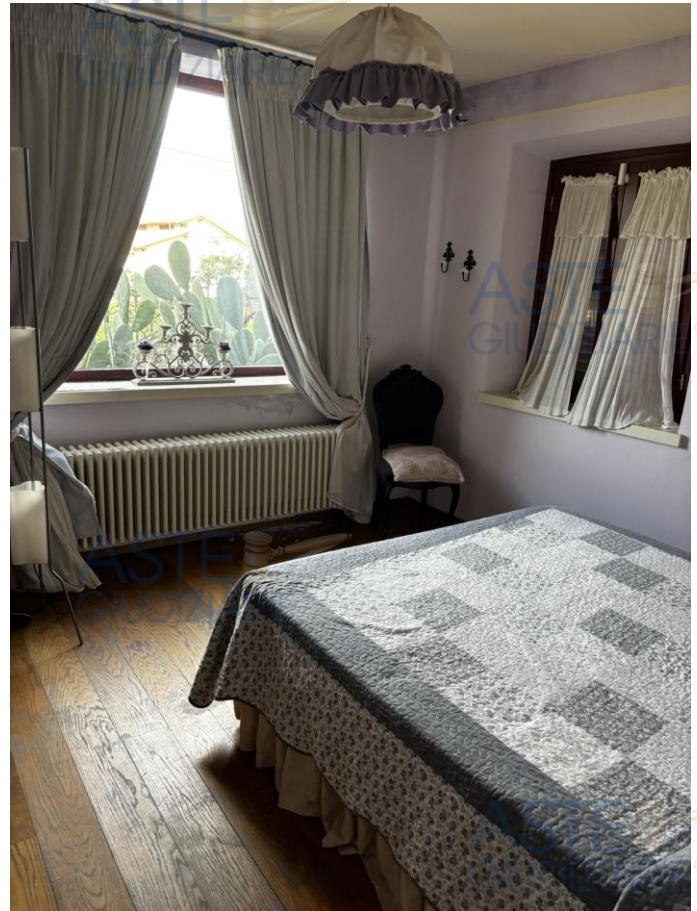
Il manto di copertura risulta in tegole di laterizio tipo portoghesi o simili con canale, discendenti e scossaline in rame. Al di sopra del manto di copertura sono posizionati pannelli fotovoltaici su tutta la falda esposta a sud. L'immobile è posizionato nel resede con i lati corti rispettivamente ad est ed ovest, mentre i lati lunghi hanno un'esposizione nord, sud. La struttura nel suo complesso è buona, così come lo stato manutentivo. Esternamente necessita di imbiancatura. Il solaio di interpiano si presume sia in laterocemento intonacato al civile nell'intradosso, con altezza da terra di ml 2,70. Nella veranda chiusa e nella cottura l'altezza risulta essere di ml 2,55. Gli infissi esterni sono in legno laccato con vetro camera e corredati: parte da persiane in legno laccato e parte da inferriate metalliche. Unica eccezione gli infissi che consentono l'accesso al soggiorno del piano primo dalla terrazza e quelli della veranda chiusa a piano terra che sono in metallo laccati dello stesso colore degli infissi in legno. La pavimentazione interna del piano terra risulta essere in spezzonato di marmo nella parte giorno ed in legno nella parte notte e nel servizio igienico.
