# TRIBUNALE ORDINARIO - LUCCA

## ESPROPRIAZIONI IMMOBILIARI

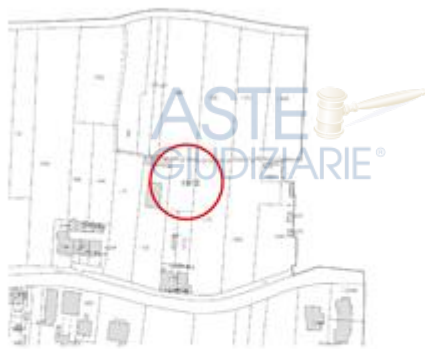
DOCUMENTAZIONE FOTOGRAFICA  
ESTRATTO DI MAPPA CATASTALE \_ F. 155 / MAPP. 1812

Estratto mappa catastale: F.155 - mapp.1812

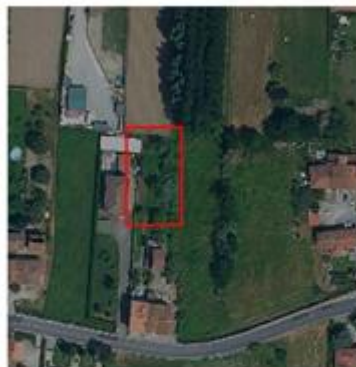
DOCUMENTAZIONE FOTOGRAFICA  
PLANIMETRIA AEROFOTOGRAMMETRICA DEL TERRENO  
F. 155 / MAPP. 1812

Estratto aerofotogrammetrico: F.155 - mapp.1812

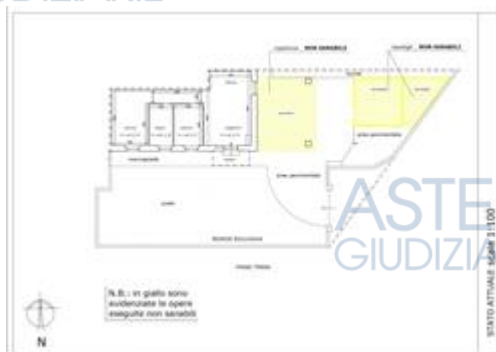
LE OPERE CAMPITE IN GIALLO NON SONO SANABILE

Si segnala che i costi per la demolizione delle opere non sanabili saranno a completa cura e spese dell'aggiudicatario e che comunque è stata applicata la percentuale di riduzione per vizi e garanzie nella valutazione complessiva, e quindi i costi inerenti sono inclusi nello sconto applicato.

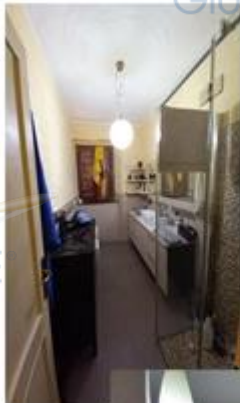
FOTO N°4: bagno
