TRIBUNALE DI LUCCA

Perizia dell'Esperto ex art. 568 c.p.c. **Geom. Benucci Marco**, nell'Esecuzione Immobiliare 56/2025 del R.G.E.

Il compendio oggetto di stima è ubicato nel Comune di Porcari (LU), in Via Dezza n. 5 A e B – frazione Rughi, ed è costituito dalla piena proprietà su fabbricato residenziale sviluppato su due livelli fuori terra corredato, sul lato ovest, da un appezzamento terreno pertinenziale della superficie catastale di mq 260.

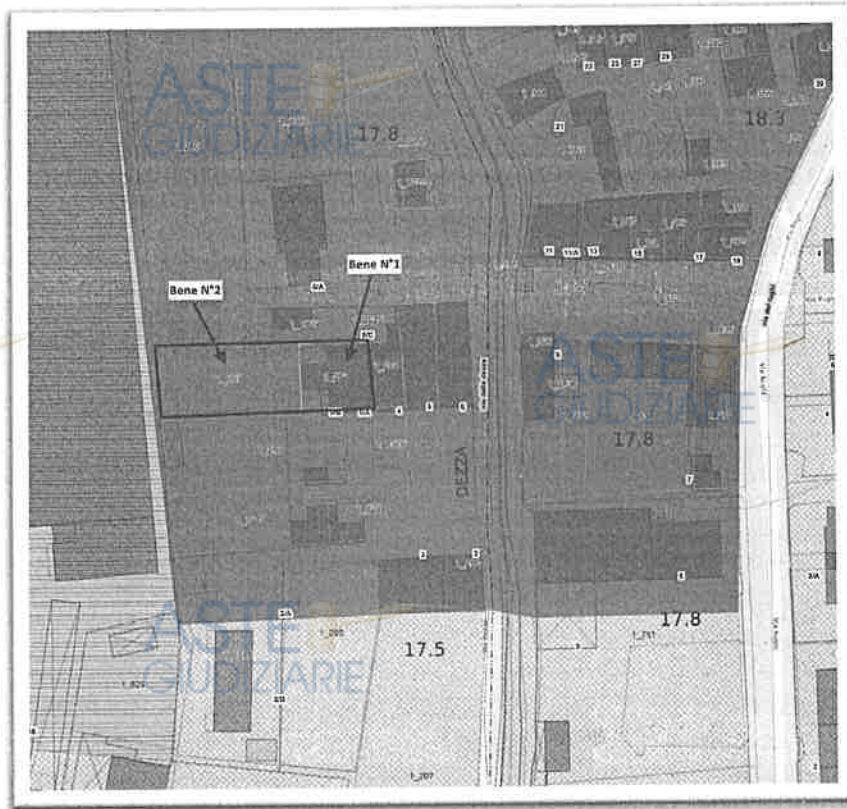
Dalla cartografia del Regolamento Urbanistico vigente risulta che l'immobile ricade in:

Zona A.2 – Zone storiche contenenti edifici di valore storico o ambientale e sottoposte a variante di cui all'art. 5 della L.R. 59/80.
