# TRIBUNALE ORDINARIO - MACERATA

## ESPROPRIAZIONI IMMOBILIARI 175/2023

## CONSULENZA ESTIMATIVA GIUDIZIARIA

**A** **ABITAZIONE CIELO-TERRA** a PIEVE TORINA località Piecollina 12, della superficie commerciale di **190,85** mq per la quota di 1/1 di piena proprietà.

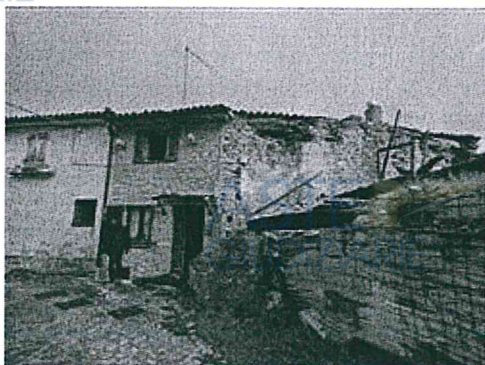
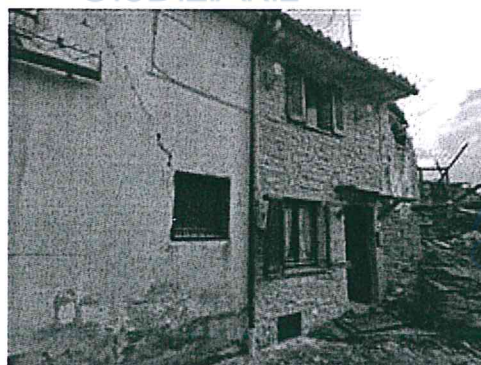
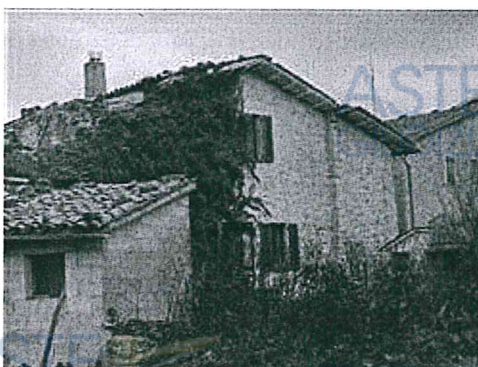
Diritti di piena proprietà pari ad 1/1 di un'**ABITAZIONE cielo-terra** disposta su due livelli, attualmente inagibile causa danni dal sisma del 2016 e successive scosse, ubicata nel Comune di Pieve Torina (MC), località Piecollina n. 12. L'immobile trovasi ubicato nel Comune di Pieve Torina, in località Piecollina n. 12 e sviluppa una superficie commerciale complessiva pari a 170 mq (di cui 110 mq utili) oltre corte esclusiva di mq 139 circa. L'immobile è composto al piano terra da una cucina, soggiorno con camino, ripostiglio e corte esclusiva in parte pavimentata. Al piano primo trovasi ubicata la zona notte composta da n. 3 camere da letto ed un bagno.

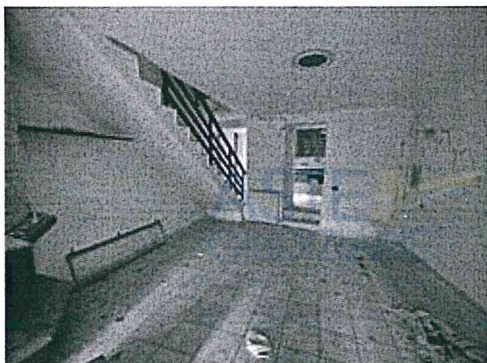
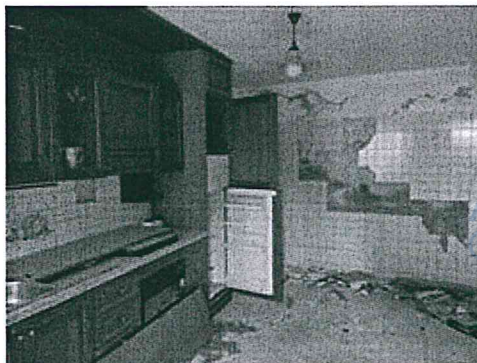
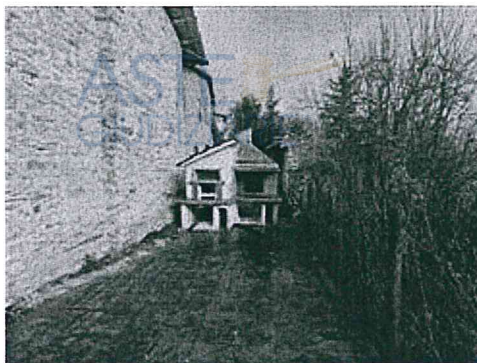
La struttura portante del fabbricato è in muratura con solaio di piano in laterocemento e copertura del tipo a due falde. I fronti esterni presentano muratura mista di forma regolare. Durante il sopralluogo è emerso che l'edificio contiguo a sud è crollato a seguito degli eventi calamitosi. Tale crollo ha comportato anche il danneggiamento grave della porzione di muratura in comunione tra i due edifici (vedi foto nn. 1 e 2). Anche il resto della muratura perimetrale presenta varie lesioni, molte delle quali passanti. Dalla lettura delle licenze edilizie reperite presso l'ufficio tecnico comunale, si evince che l'immobile era stato ristrutturato nell'anno 1988 e successivamente nell'anno 1996, come testimoniato dalla domanda di agibilità del 11/05/1999 presentata dagli allora proprietari.

L'accesso all'immobile avviene dal prospetto sud attraversando un portoncino in legno, trovato semiaperto durante le operazioni di sopralluogo (vedi foto nn. 1 e 2). Dallo stesso si accede ad una zona cucina, dove risulta installato il vecchio angolo cottura (vedi foto n. 10). Da questa si accede alla zona soggiorno, dotata di camino (vedi foto nn. 11,12,13), e dalla quale è possibile entrare in un ripostiglio ove era installato il generatore termico (caldaia), di cui sono rimaste le sole tubazioni (vedi foto n. 14). Dal soggiorno è possibile accedere alla corte esclusiva di circa 139 mq, ubicata sul fronte est, che risulta in parte pavimentata ed in parte con soprassuolo di tipo erboso con la presenza di varie piante infestanti cresciute per incuria (vedi foto nn. 5,6,7,8,9). Nella porzione pavimentata è stato installato un barbecue prefabbricato (vedi foto n.9). Internamente, tutto il piano terra presenta gravi lesioni su tutta la muratura perimetrale (vedi foto 10,11,12,13). Nel soggiorno è presente la scala che collega il piano terra con il primo (vedi foto n. 15). Al piano primo vi è la zona notte composta da 3 camere da letto di modeste dimensioni ed un bagno. Il servizio igienico presenta le pareti piastrellate ed è fornito di normali dotazioni sanitarie in porcellana quali vaso, bidet, lavabo e doccia (vedi foto nn. 18 e 19).

Nel complesso, l'abitazione risulta strutturalmente compromessa, con un grave rischio per la sicurezza degli occupanti a causa del danneggiamento generalizzato della struttura portante e della perdita di stabilità.
