# TRIBUNALE ORDINARIO - MILANO

## PROCEDURE CONCURSUALI 20/2025

## CONSULENZA ESTIMATIVA GIUDIZIARIA

**Appartamento** a TROMELLO Via Pasubio 23, della superficie commerciale di **88,00** mq per la quota di 1/3 di piena proprietà ( \*\*\* DATO OSCURATO \*\*\* )

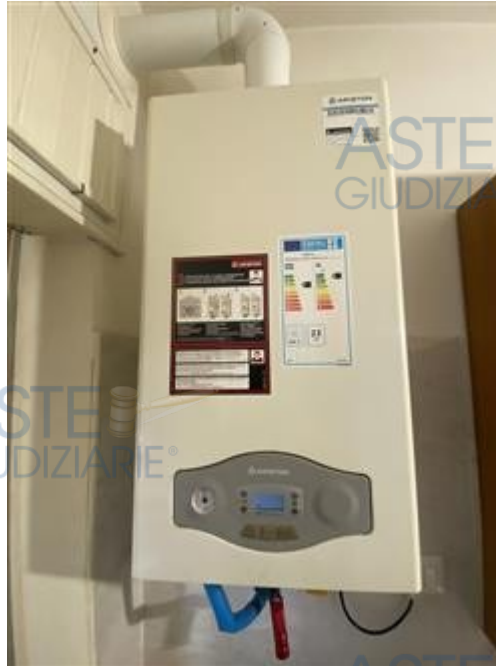
Caldaia murale

**termico:** autonomo con caldaia murale promiscua nella cucina (Cfr. All. 3, foto n. 10) con alimentazione in metano i diffusori sono in alluminio (termosifoni). Inoltre nel disimpegno al piano terra e nel bagno al piano primo sono collocati gli scaldasalviette, conformità: non conforme. Caldaia Ariston, mod. "MATIS" a condensazione da 23 Kw, l'impianto non risulta registrato al CURIT.

Sono state rilevate le seguenti difformità: l'impianto non risulta registrato al CURIT della Regione Lombardia (normativa di riferimento: L.R. 11.12.2006, n.24 e ss.mm.ii.)

Le difformità sono regolarizzabili mediante: Iscrizione al CURIT della Regione Lombardia

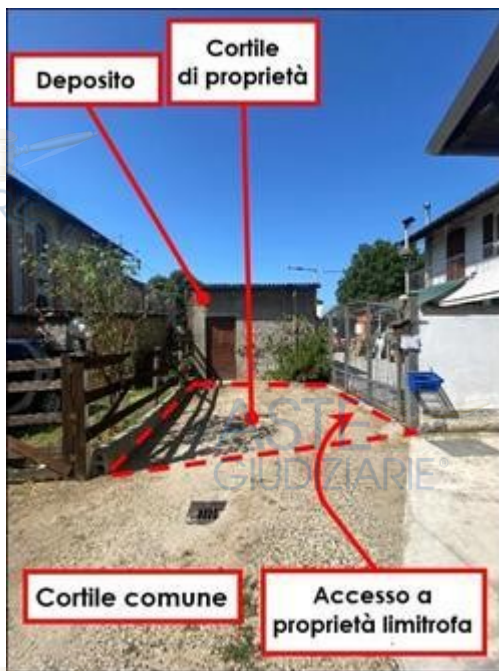
- sul cortile di proprietà antistante il deposito **sussiste una servitù di passaggio di fatto** (anche carrabile) a favore della adiacente proprietà aliena (part. 2301) non riportata nei titoli di proprietà e trascrizioni resi disponibili e non risultante dall'ispezione ipotecaria;

Cortile comune, cortile di proprietà e deposito

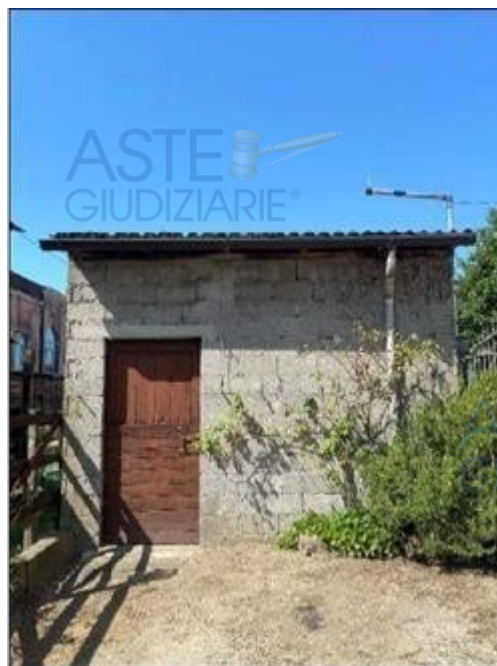
Deposito (h 3,30 m.) - prospetto Est

- dall'esame visivo eseguito al sopralluogo sembrerebbe che le lastre di copertura del deposito **potrebbero essere in fibrocemento-amianto** (c.d. *eternit*), cfr. All.3, foto nn. 26-27). Tale materiale, qualora fosse in condizioni di deterioramento, potrebbe costituire pericolo per la salute e l'ambiente ed è soggetto alle Norme vigenti, sia statali che regionali (DDG 13237/2008). **L'acquirente sarà quindi eventualmente tenuto, a propria cura e carico**, ad ottemperare alle suddette normative che prescrivono, tra l'altro, la presentazione all'ATS di una scheda di autonotifica, la verifica periodica dello stato di conservazione seguendo un programma di manutenzione e controllo e, in caso di degrado, la rimozione e smaltimento secondo adeguate procedure e mediante ditte specializzate.

- dall'esame visivo eseguito al sopralluogo sembrerebbe che le lastre di copertura del deposito potrebbero essere in **fibrocemento-amianto (c.d. eternit)**, cfr. All.3, foto nn. 26-27). Tale materiale, qualora fosse in condizioni di deterioramento, potrebbe costituire pericolo per la salute e l'ambiente ed è soggetto alle Norme vigenti, sia statali che regionali (DDG 13237/2008). **L'acquirente sarà quindi eventualmente tenuto, a propria cura e carico**, ad ottemperare alle suddette normative che prescrivono, tra l'altro, la presentazione all'ATS di una scheda di autonotifica, la verifica periodica dello stato di conservazione seguendo un programma di manutenzione e controllo e, in caso di degrado, la rimozione e smaltimento secondo adeguate procedure e mediante ditte specializzate.

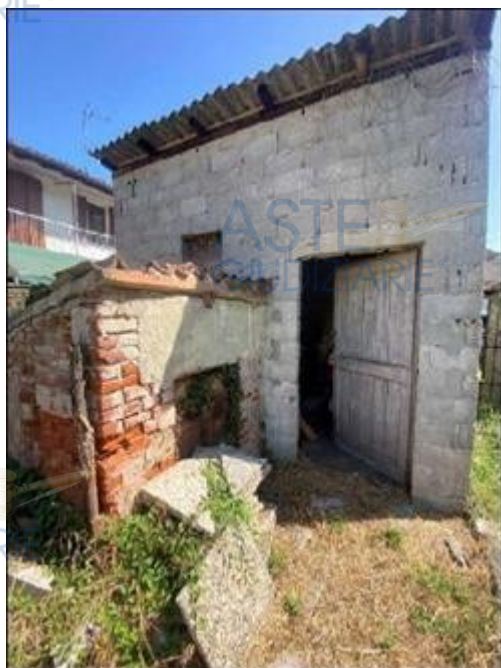
Piccolo deposito (h 1,50 m.)

Deposito al rustico (h 3,30 m.) privo di impianto elettrico ed idrico con adiacente e retrostante piccolo deposito di altezza non praticabile (h 1,50 m.) fatiscente, cortile di proprietà antistante ed il giardino di proprietà retrostante.

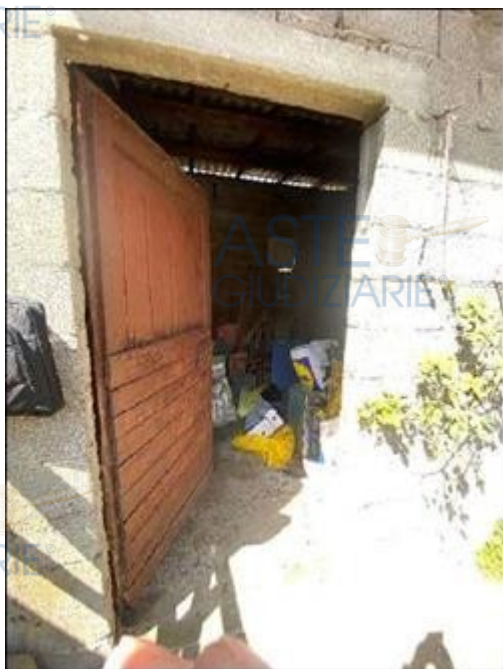
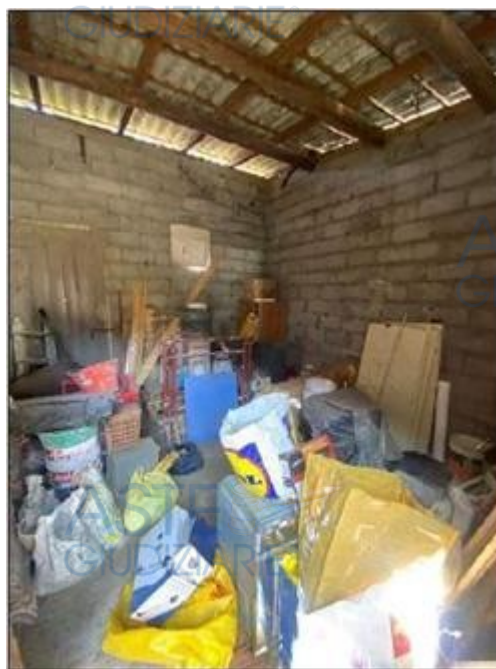
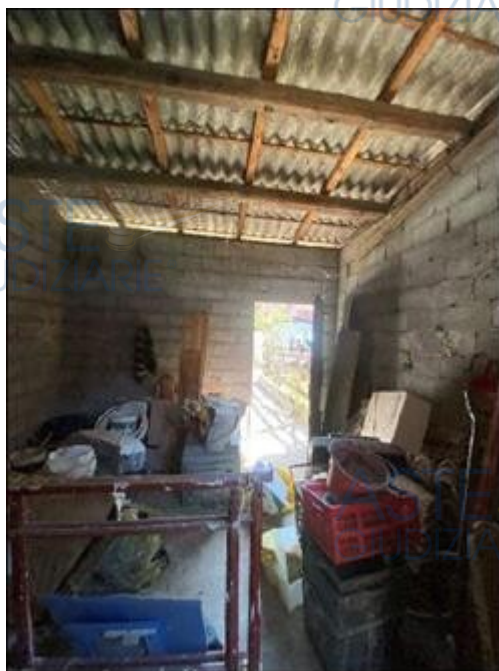
*Porta d'ingresso*

*Vista interna dalla porta d'ingresso*

Vista interna verso la porta d'ingresso

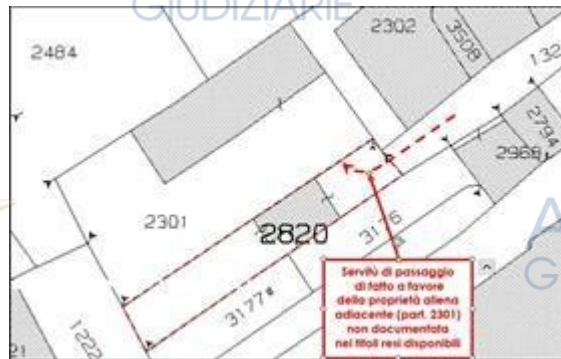
Sul cortile di proprietà antistante il deposito sussiste una servitù di passaggio di fatto (anche carrabile) a favore della adiacente proprietà aliena (part. 2301) non riportata nei titoli di proprietà e trascrizioni resi disponibili e non risultante dall'ispezione ipotecaria;

Dettaglio servitù di passaggio sul cortile di proprietà

- Trattandosi di non conformità non eliminabile il minor valore dell'immobile viene esposto e detratto nel paragrafo relativo alla valutazione del singolo corpo.
