**Nuova SO.FI.A SRL**

**COMPENDIO IMMOBILIARE UBICATO A CASSACCO (UD) VIALE  
PONTEBBANA E VIA SANDRO PERTINI**

**PARERE TECNICO CON AGGIORNAMENTO ESTIMATIVO RECUPERO E  
SMALTIMENTO RIFIUTI**

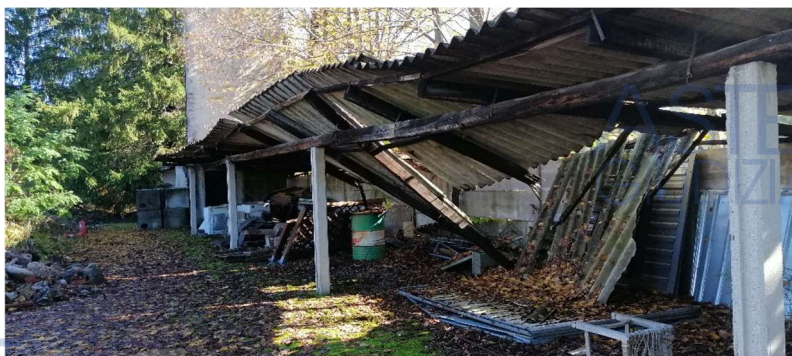
#### **TETTOIA IN AMIANTO DEL DEPOSITO ATTREZZI E MERCI E AMIANTO A TERRA**

E' presente una tettoia in amianto in condizioni precarie a copertura di locale adibito a ricovero materiali situato sulla destra in entrata dal cancello di Via Sandro Pertini. Sono inoltre state rinvenute a terra lastre e pezzi di lastre di amianto nelle parti est e sud-est adiacenti allo stabile.

- Messa in sicurezza delle lastre a terra e della tettoia del deposito merci e attrezzi, incapsulamento, confezionamento, trasporto e smaltimento in impianto autorizzato.

- Redazione del piano di lavoro di bonifica amianto e piano operativo di sicurezza con oneri per la messa in sicurezza cantiere
- Messa in sicurezza dell'amianto a terra mediante raccolta, incapsulamento, confezionamento in big bags o bancali, trasporto e smaltimento.

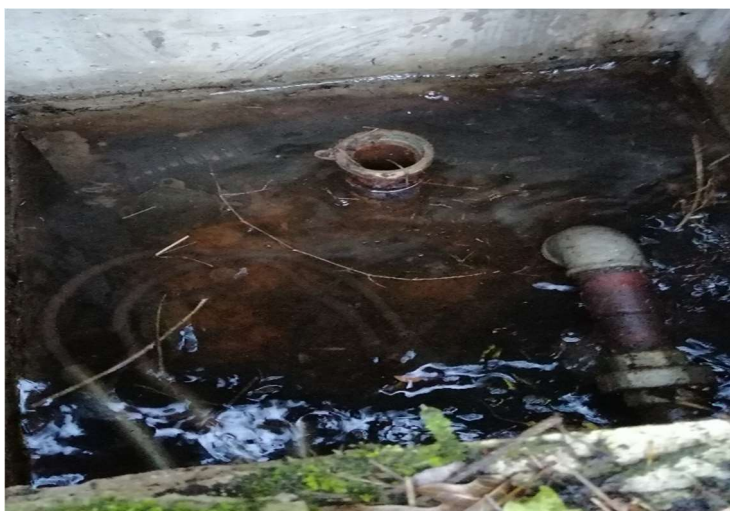
#### CISTERNA CONTENENTE GASOLIO

Nella parte posteriore dello stabile è presente una cisterna interrata della capienza di circa lt 10.000 che conteneva gasolio per riscaldamento.

- Intervento di bonifica della **cisterna** contenente gasolio con apertura pdu con antideflagranti e degassificazione del serbatoio. Pulizia e bonifica interna, trasporto e smaltimento del rifiuto liquido presso impianto autorizzato. Prova di tenuta con dispositivo certificato e rilascio di documentazione attestante l'integrità del serbatoio.

- Messa in sicurezza della cisterna interrata contenente gasolio con apertura pdu con antideflagranti e degassificazione del serbatoio. Pulizia e bonifica interna, trasporto e smaltimento del rifiuto liquido presso impianto autorizzato. Prova di tenuta con dispositivo certificato e rilascio di documentazione attestante l'integrità del serbatoio.

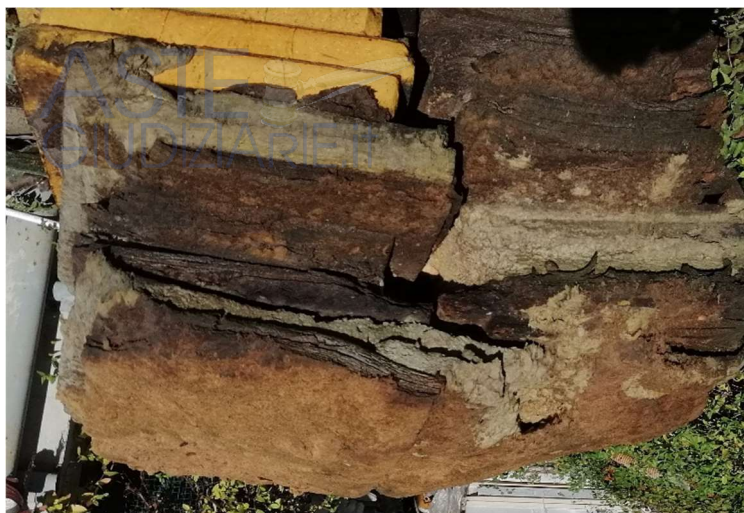
- Intervento di confezionamento, trasporto, smaltimento in impianto autorizzato **LANA DI ROCCIA e FIBRA DI VETRO**

- Confezionamento della lana di roccia in big bags omologati e della guaina catramata in bancali o big bags.
- Carico, trasporto e smaltimento in impianti autorizzati per rifiuti pericolosi e non pericolosi.

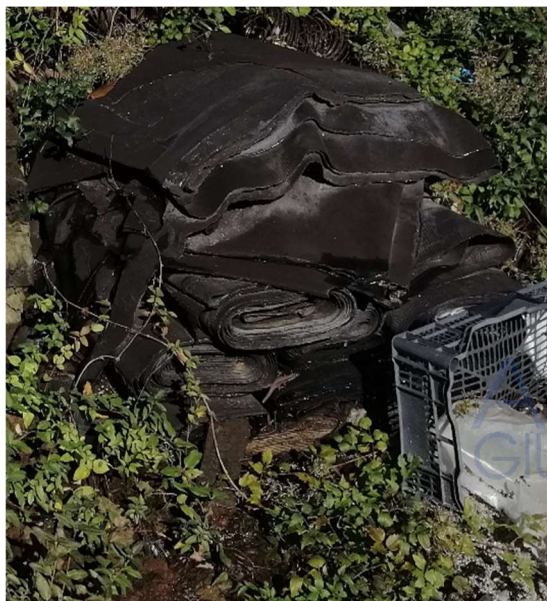
- Intervento di carico, trasporto e smaltimento in impianto autorizzato **GUAINA CATRAMATA**

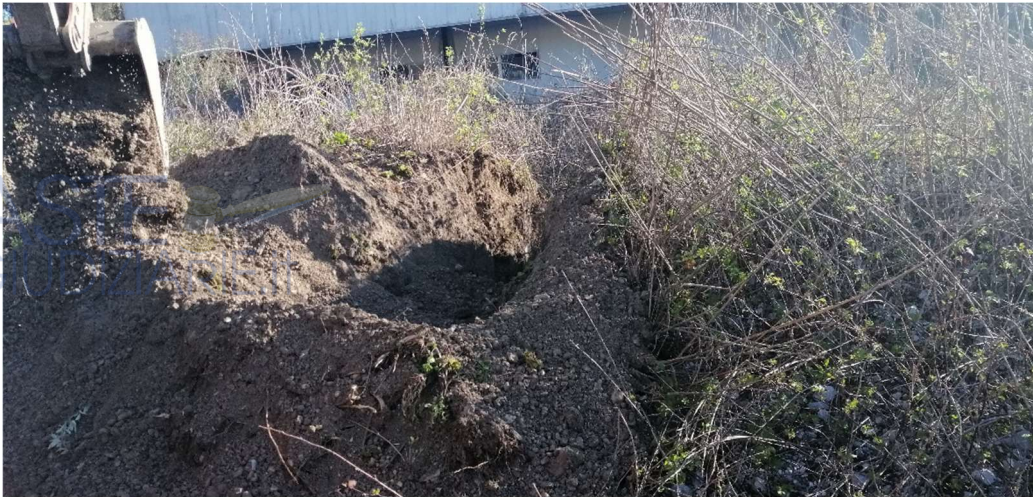
Sono presenti dei cumuli di rifiuti costituiti da inerti, terra e rocce da scavo sui lati sud-est e ovest dell'area scoperta.

- **Intervento di carico, trasporto, conferimento** in impianto autorizzato per **INERTI, TERRA E ROCCE DA SCAVO**

- Carico di inerti, terra e rocce da scavo con escavatore su autocarri, tenendo separate le varie tipologie.
- Trasporto e conferimento delle due tipologie in impianti autorizzati.
