### RELAZIONE PERITALE SUL VALORE IMMOBILIARE DEI BENI DI PROPRIETA' SITI NEI COMUNI DI TAGGIA E DI COSTARAINERA (IM)

RELAZIONE PERITALE SUL VALORE IMMOBILIARE DEI BENI SITI NEL COMUNE DI TAGGIA, PALAZZO CURLO SPINOLA, DI PROPRIETA' DELLA COOPERATIVA EDILIZIA SERENA a.r.l.

#### PALAZZO CURLO-SPINOLA

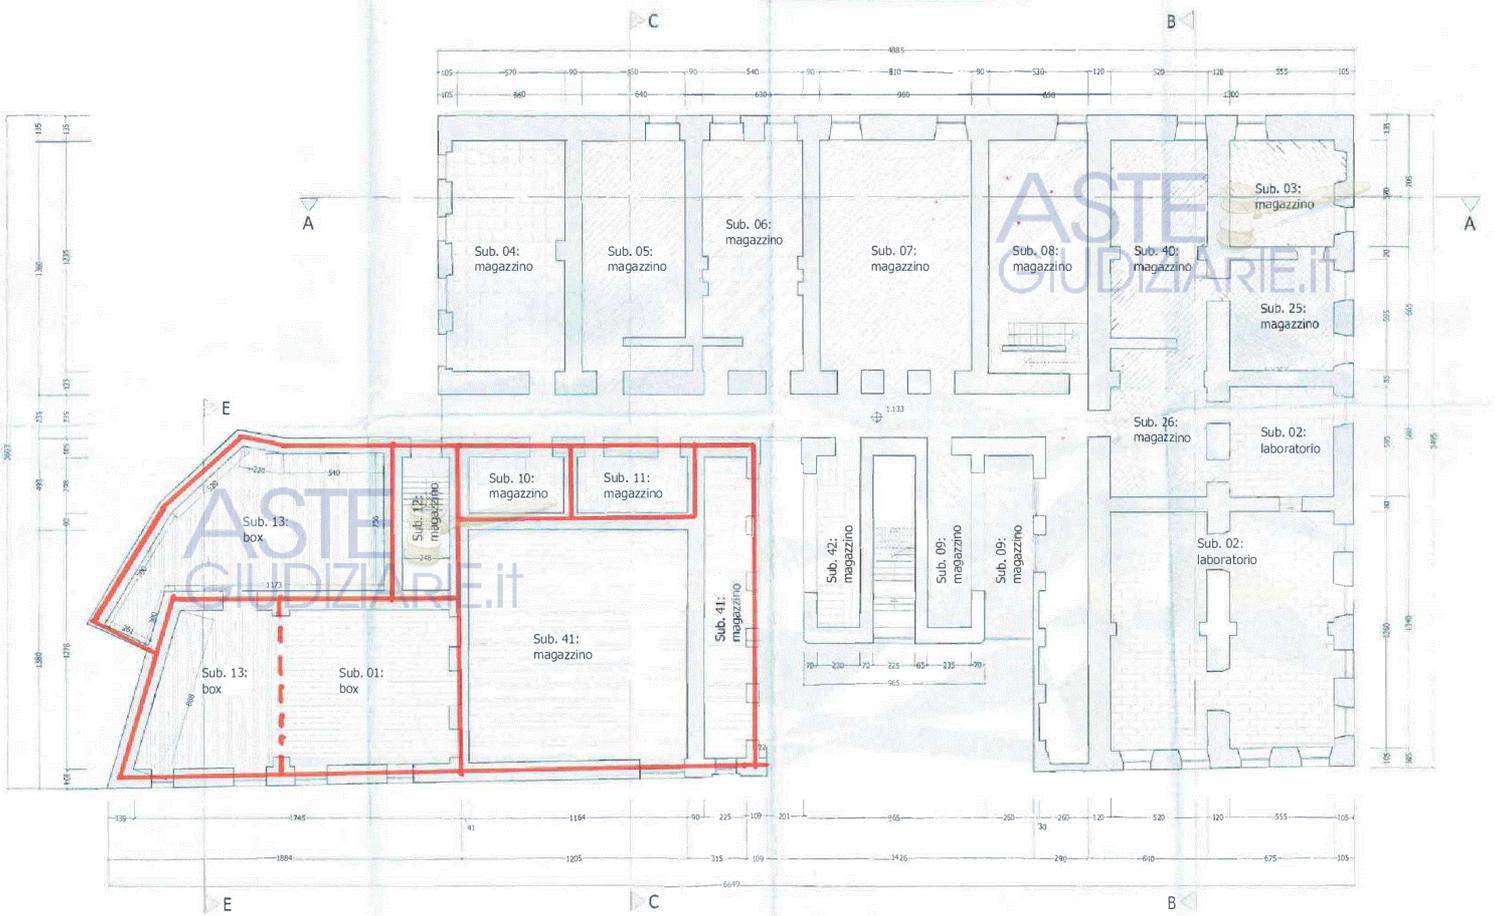
PIANTA PIANO TERRENO

STATO DI FATTO scala 1:100

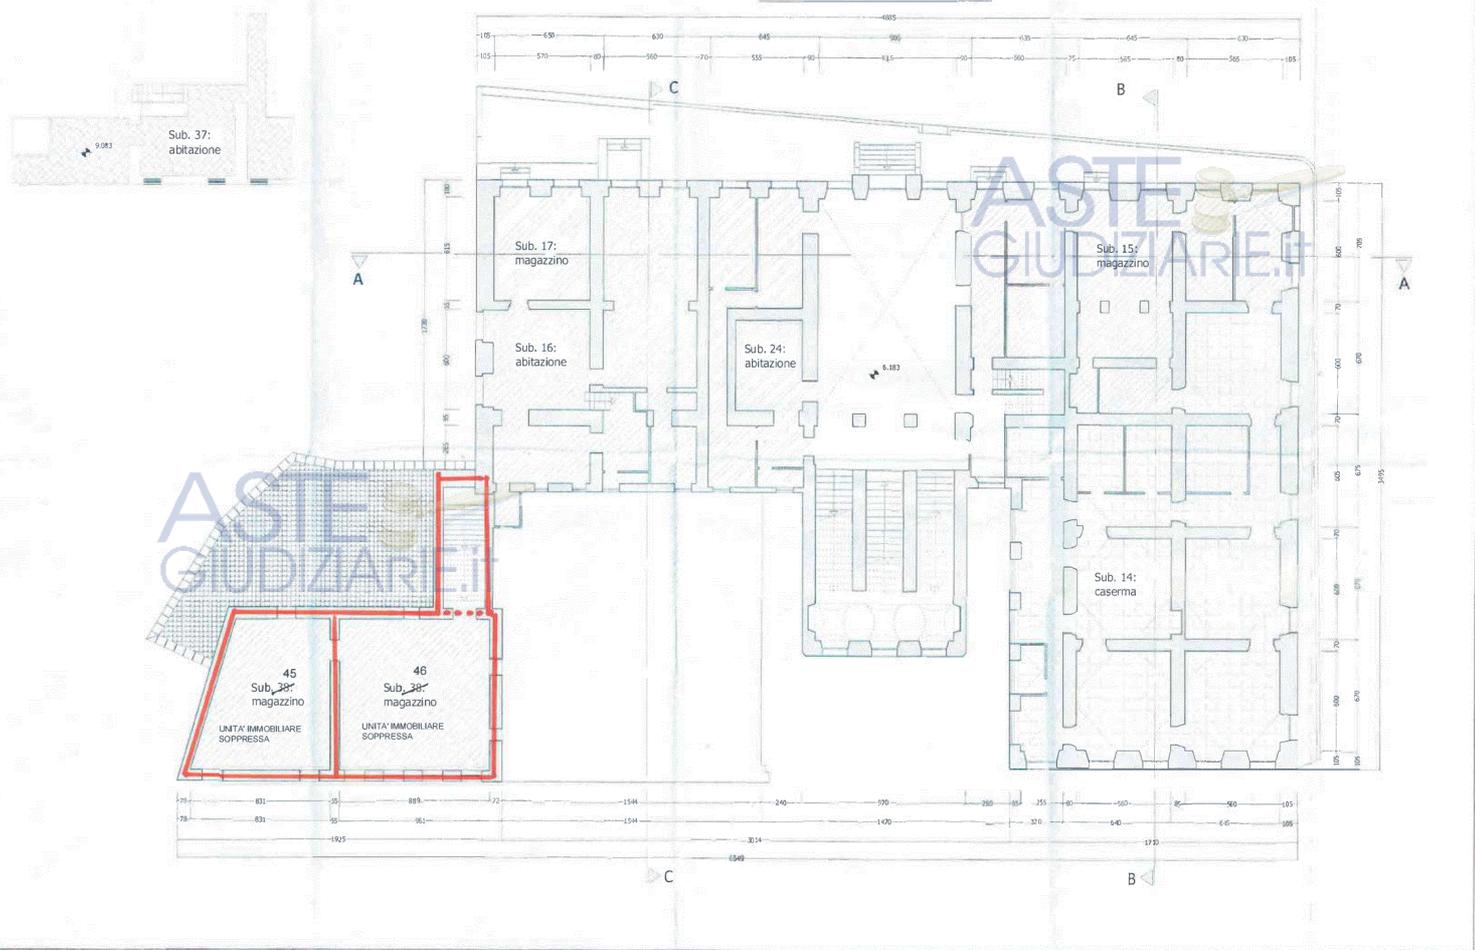
PIANTA PIANO INTERMEDIO  
tra il piano primo e secondo

PIANTA PIANO PRIMO  
PIANTA PIANO INTERMEDIO  
TRA PRIMO E SECONDO  
STATO DI FATTO scala 1:100

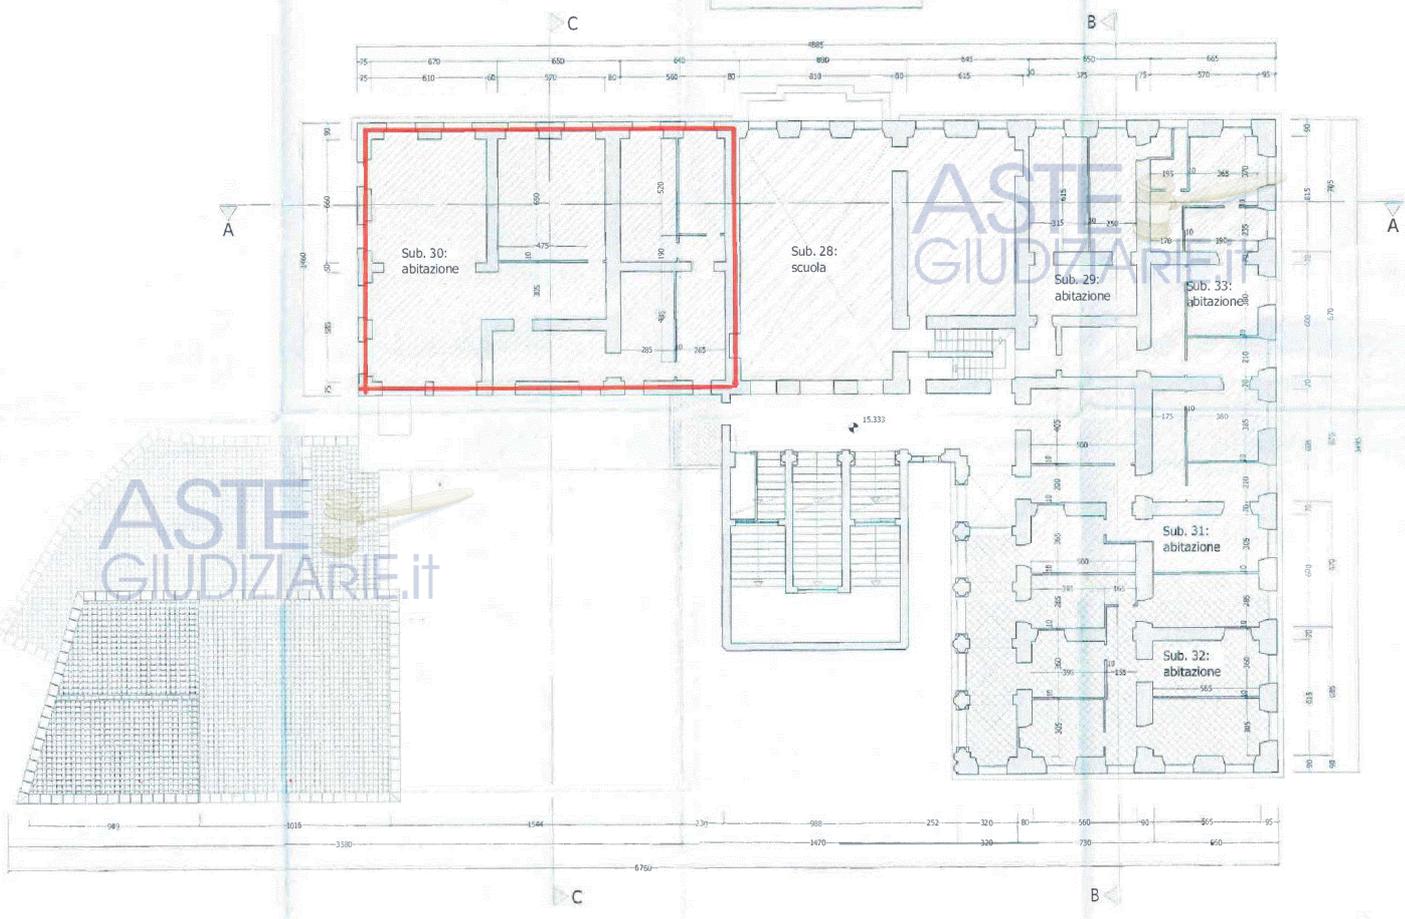
PIANTA PIANO TERZO  
STATO DI FATTO scala 1:100

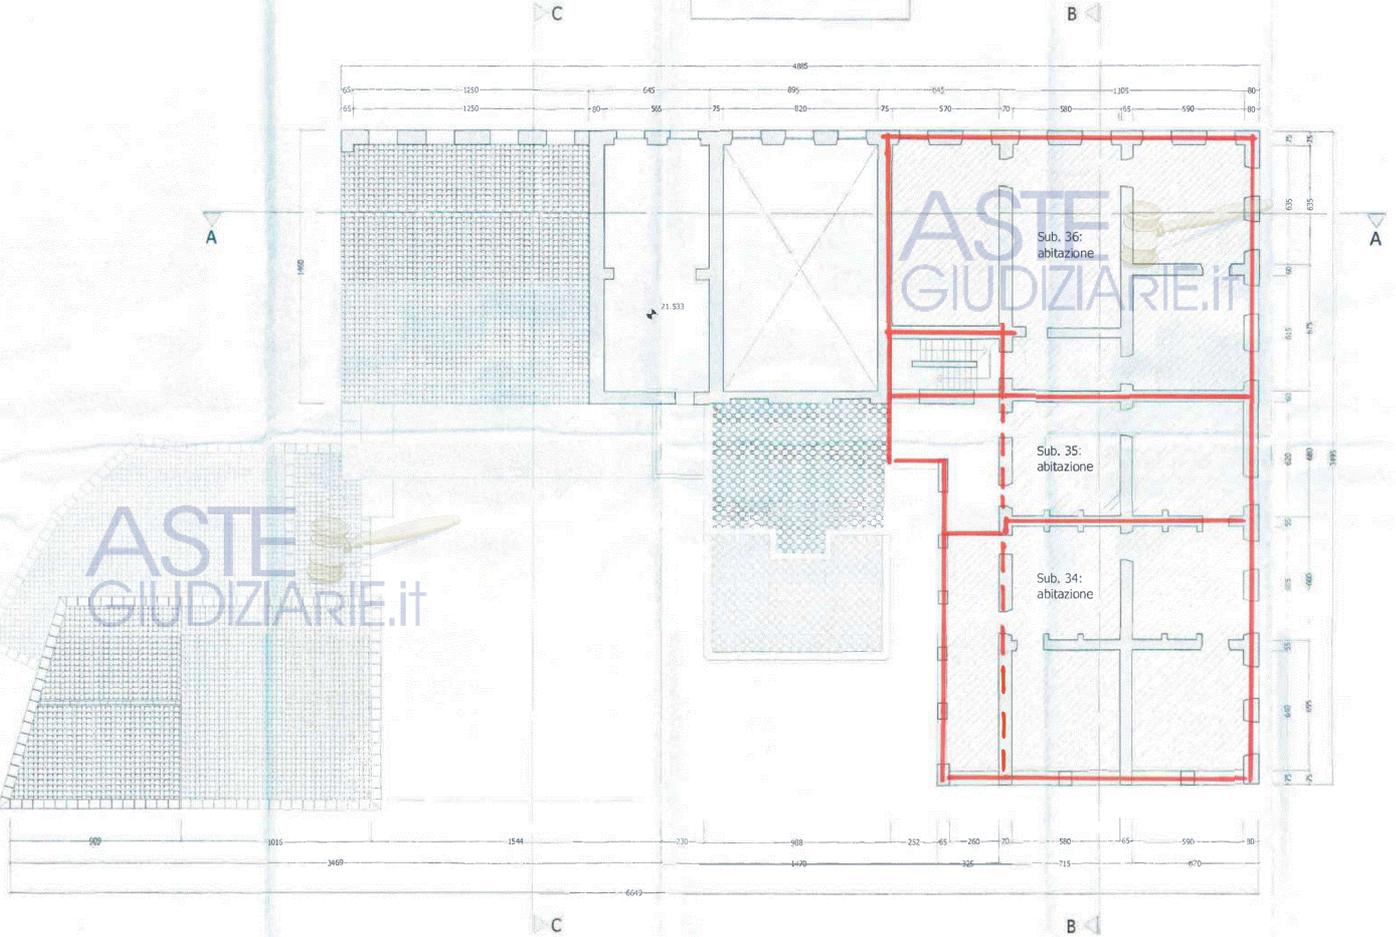
PIANTA PIANO QUARTO  
STATO DI FATTO scala 1:100
