## PERIZIA TECNICA ESTIMATIVA

IMMOBILE POSTO NEL COMUNE DI CASTIGLION FIORENTINO LOC.

"CASTRONCELLO" n° clv. 4

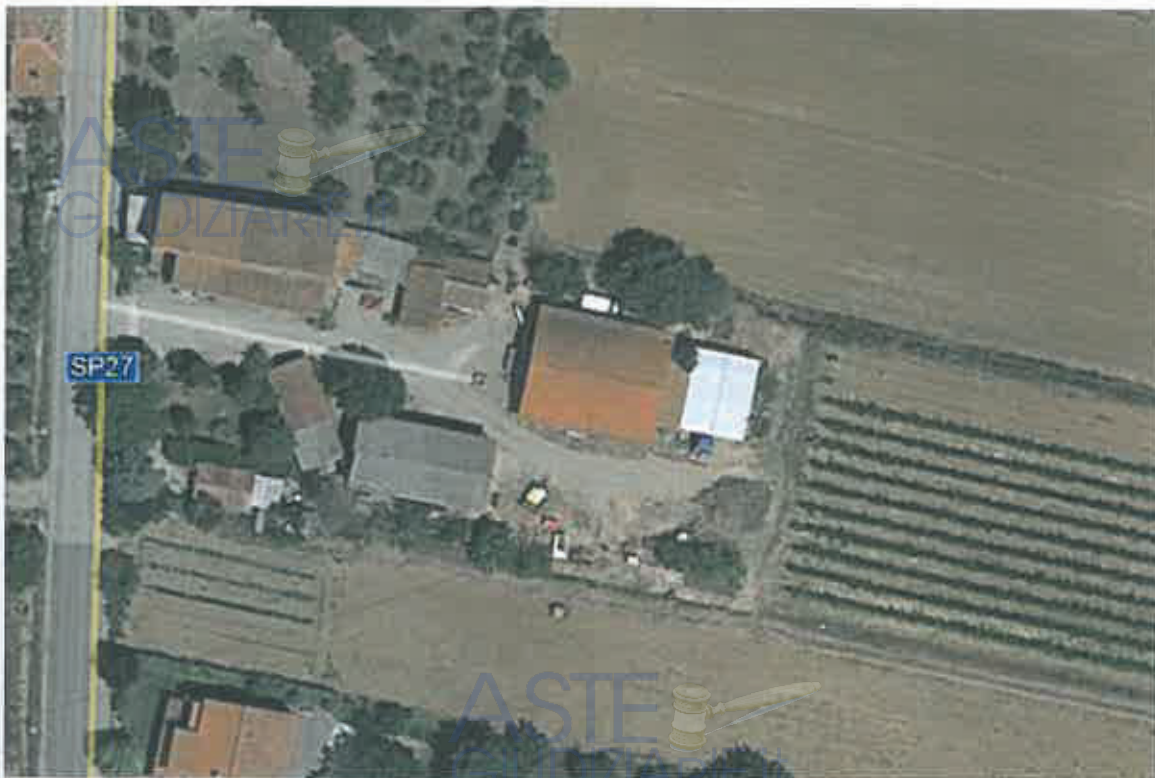
Trattasi di edificio artigianale adibito alla lavorazione dei metalli preziosi costituito da un edificio principale con adiacente accessorio posto sul retro del fabbricato oltre a terreno pertinenziale della superficie di circa mq 560.
