RELAZIONE TECNICO ESTIMATIVA DEL BENE IMMOBILE di proprietà della  
 "MUCAFER SOCIETA' COOPERATIVA in Liquidazione Coatta Amministrativa"  
 uffici (piano rialzato-piano primo) sito in via Vanvitelli n°21 nel Comune di  
 Manfredonia, individuabile al Foglio 39 Particella 1395 Sub. 72-113-119-75.

Perizia: P04-05-06-07 BIS

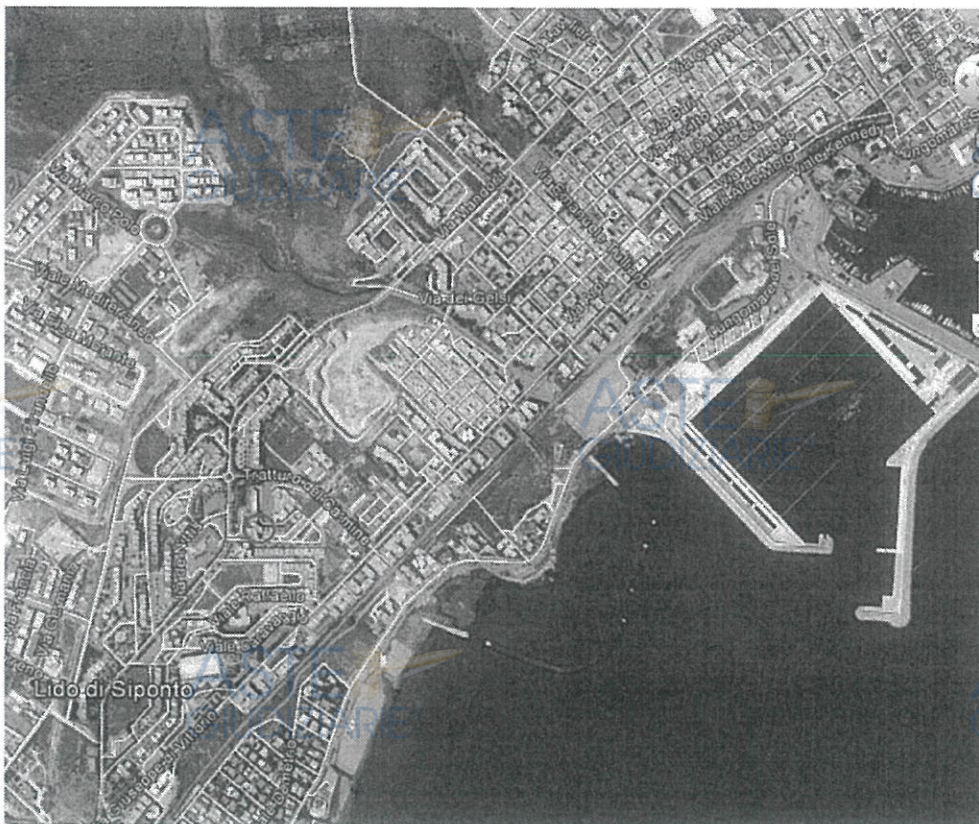
Figura 1: Individuazione compendio immobiliare

Il bene in esame è ubicato nella zona Sud del Comune di Manfredonia in un'area prettamente residenziale e di recente costruzione posta nelle immediate vicinanze di uno svincolo della strada statale 89, quindi di facile e comodo collegamento con le principali direttrici autostradali e tangenziali della zona; lo stesso, come precedentemente riportato, fa parte di un fabbricato di maggior consistenza e trova accesso sia da piazzale Tiziano Vecellio, sia da via Vanvitelli.
