## TRIBUNALE DI MANTOVA

Perizia dell'Esperto Estimatore ex art. 568 c.p.c. Ing. Pacilio Anna Maria, nell'Esecuzione Immobiliare 174/2020 del R.G.E.

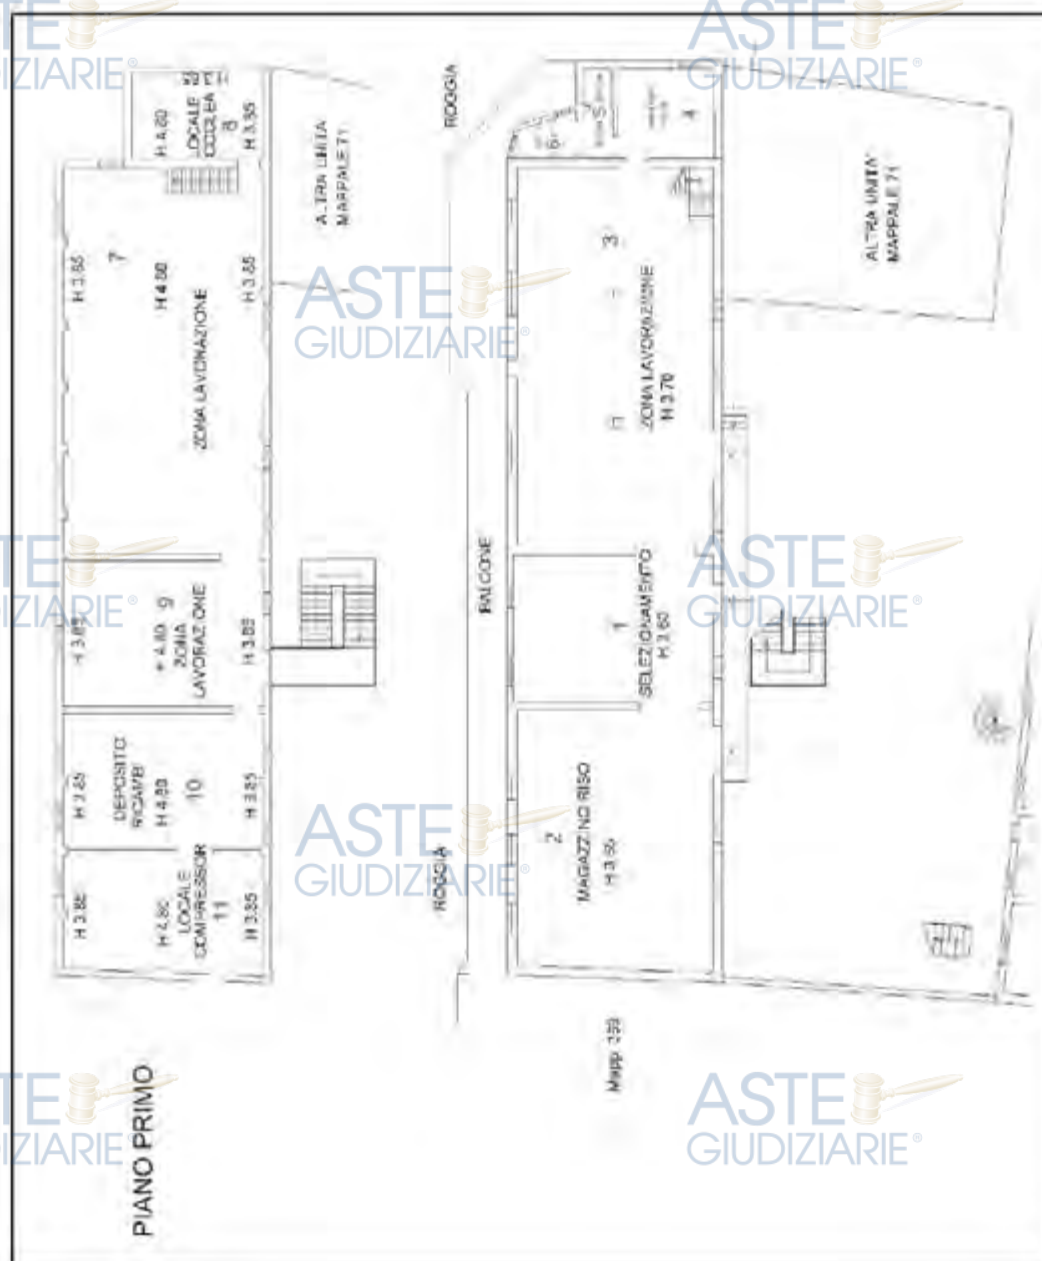
Si riporta lo schema grafico relativo ai piani terra e primo del corpo di fabbrica, con i locali numerati quali riferimento per le fotografie scattate prima e dopo la liberazione dei locali.

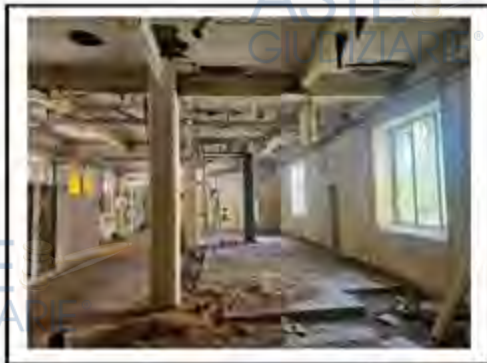
Foto 44/3

- e) Sono evidenti danni anche a parte dell'impianto elettrico; risultano presenti cavi tagliati, solo parzialmente rimossi.
- f) Sono presenti anche, in alcuni punti, rotture del massetto di cemento a piano terra nel locale 3 e nel locale 4; sia a piano terra che a piano primo sono presenti, su entrambe le pavimentazioni, un po' ovunque, rottami conseguenti alle forature irregolari del solaio in corrispondenza alle posizioni nelle quali erano precedentemente presenti i macchinari.

In conclusione, tenuto conto di quanto premesso, si ritiene congruo un deprezzamento del 15% del valore unitario esposto in € 600,00 a mq. nella Perizia di stima, che porta ad un valore unitario pari ad € 510,00 a mq., con un conseguente valore di stima complessivo del Fabbricato "A" pari ad € 337.385,40 e con un danno stimato, quindi, pari ad € 59.538,60.

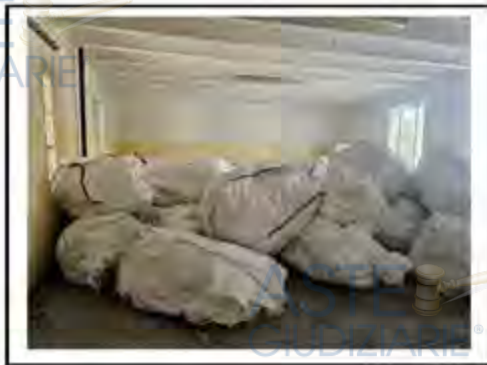
Foto 15/2

- g) Come già fatto rilevare, sono ancora presenti, in alcuni locali, imballi di materiali, alcune scaffalature e rottami non ancora asportati.

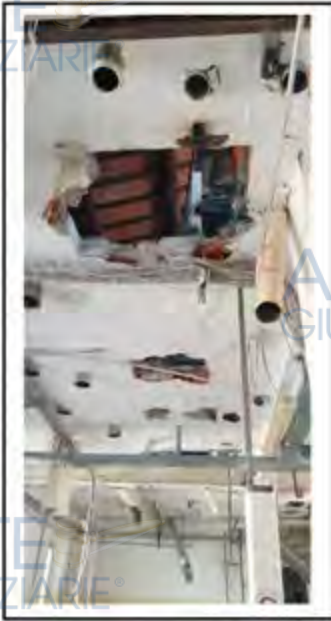
Foto 14/3

Nel verbale del Custode Giudiziario in data 20 marzo 2023, venivano segnalati danneggiamenti ai solai di parte del compendio nonché a parte dell'impianto elettrico, attestati dalle fotografie allegate.

Danneggiamenti che anche il sottoscritto ha potuto constatare già nel corso del primo sopralluogo, effettuato in data 5 aprile 2023 (documentazione fotografica - all. n° 2) nel corso del quale veniva visionato il solo Fabbricato "A" - Bene 1, oggetto dei danni più rilevanti.

A quella data, i danni accertati (poi nuovamente visionati nel sopralluogo in data 22 luglio 2024 - *all. n° 8*) erano imputabili alla Società aggiudicataria PLATINUM INDUSTRIAL PLANT, ma, di fatto, le operazioni di asporto dei beni immobili, a
