TRIBUNALE ORDINARIO DI MANTOVA

LIQUIDAZIONE GIUDIZIALE N. 26/2024 R.G. FALL.

PERIZIA ESTIMATIVA DI BENI IMMOBILI

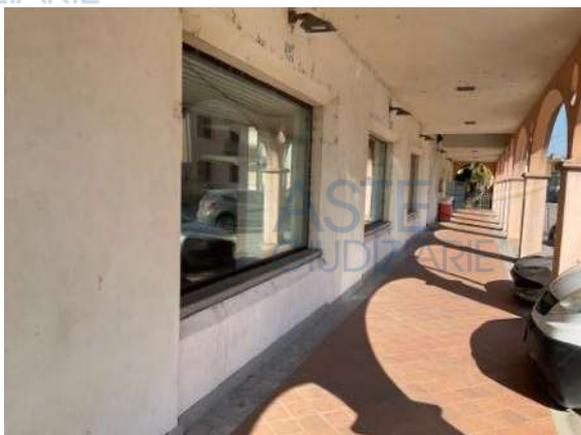
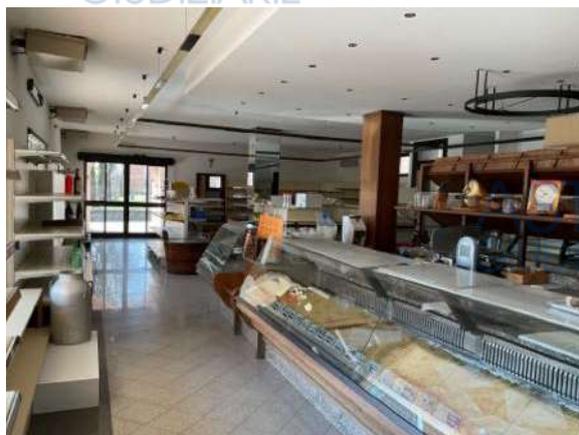
trattasi di unità immobiliare catastalmente a destinazione magazzino e locali di deposito, ma di fatto costituita da un ampio negozio con retrostante laboratorio che veniva utilizzato per la produzione e vendita di prodotti panificati, il tutto posto al piano terra del maggior fabbricato a due piani fuori terra posto sull'angolo tra via G. Marconi e via XXV Aprile, nel Comune di Curtatone (MN) fraz. di Buscoldo; l'unità immobiliare è inoltre dotata di un'ampia autorimessa posta al piano interrato.

Dal punto di vista costruttivo è ipotizzabile che le strutture verticali dell'intero immobile siano composte da muratura portante in laterizio e pilastri in calcestruzzo armato; le strutture orizzontali è ipotizzabile siano costituite da solai in latero-cemento e travi in

calcestruzzo armato, mentre la copertura del fabbricato risulta avere struttura a falde con sovrastante manto di copertura. Il solaio di copertura della zona laboratorio è costituito da lastre in calcestruzzo armato tipo "buasta" con sovrastante manto di copertura formato da lastre in fibrocemento che, tenuto conto del periodo di realizzazione del fabbricato, potrebbero contenere fibre di amianto.

L'altezza interna del negozio risulta essere pari a 3,20 ml., ad eccezione di una parte centrale che risulta controsoffittata, mentre il laboratorio risulta avere un'altezza interna pari a 3,00 ml.; l'autorimessa interrata ha un'altezza interna pari a 2,35 ml..

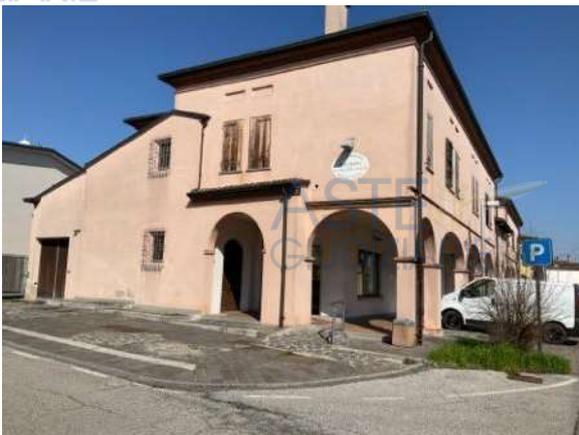
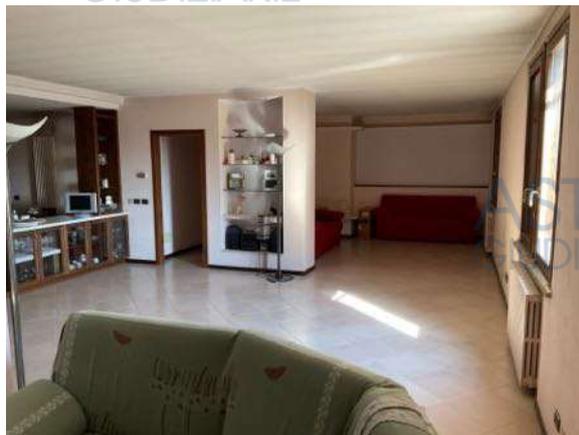
trattasi di unità immobiliare a destinazione residenziale costituita da appartamento posto al primo piano del maggior fabbricato a due piani fuori terra posto sull'angolo tra via G. Marconi e via XXV Aprile, nel Comune di Curtatone (MN) fraz. di Buscoldo.

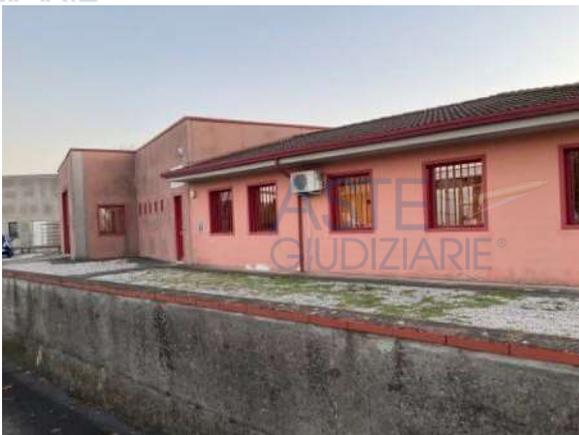
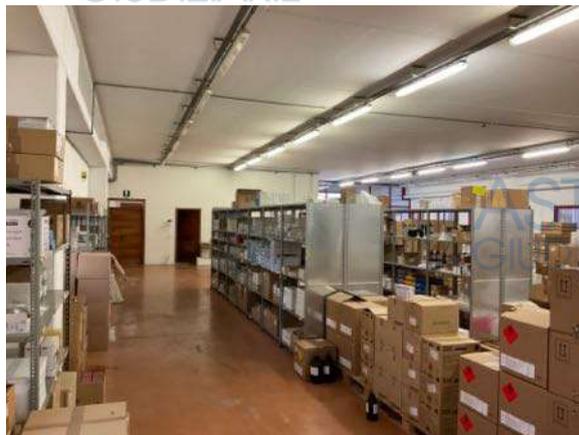
trattasi di immobile costituito da capannone ad uso magazzino con annessi uffici e area cortiva di pertinenza, il tutto ubicato nel Comune di Curtatone (Mn), fraz. di Buscoldo, via del Lavoro n. 2.

La costruzione dell'immobile risale all'anno 1990, edificato in forza di regolare Concessione Edilizia n. 267/90 del 11/08/1990 e successive varianti, come meglio sarà descritto in seguito.

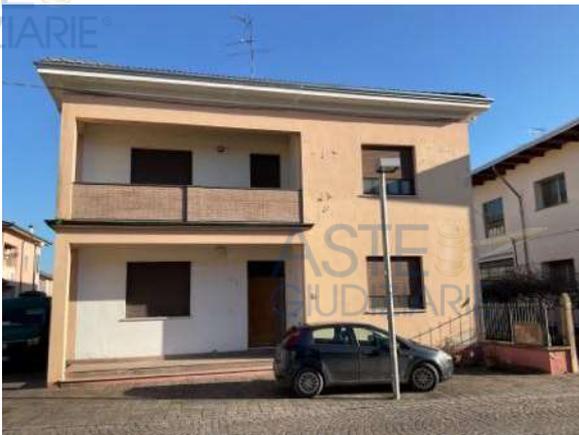
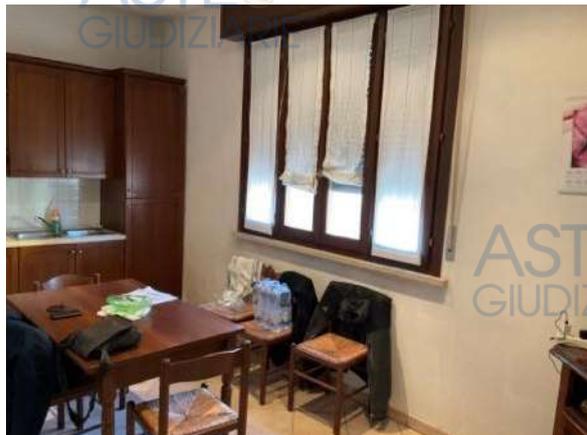
trattasi di unità immobiliare a destinazione residenziale costituita da appartamento posto al piano terra del piccolo fabbricato a due piani fuori terra posto sull'angolo tra via G. Marconi e via Salvo d'Acquisto, nel Comune di Curtatone (MN) fraz. di Buscoldo.

Il rustico con accesso dall'area cortiva risulta costituito da struttura metallica con sovrastante copertura con pannelli di tipo "sandwich".

L'altezza interna dei locali residenziali del piano terra risulta essere pari a 3,50 ml; il rustico con accesso da via G. Marconi ha altezza massima pari a 3,10 ml. e altezza minima pari a 2,55 ml.

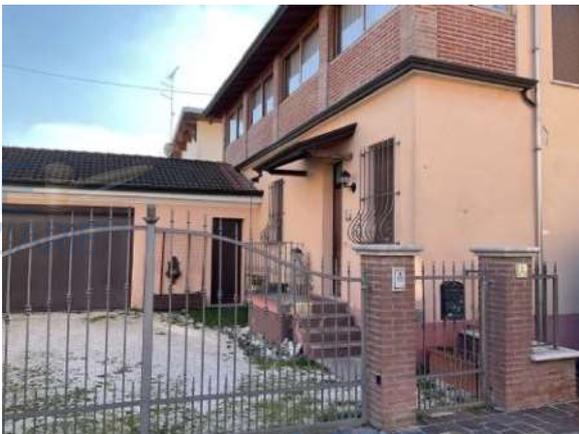
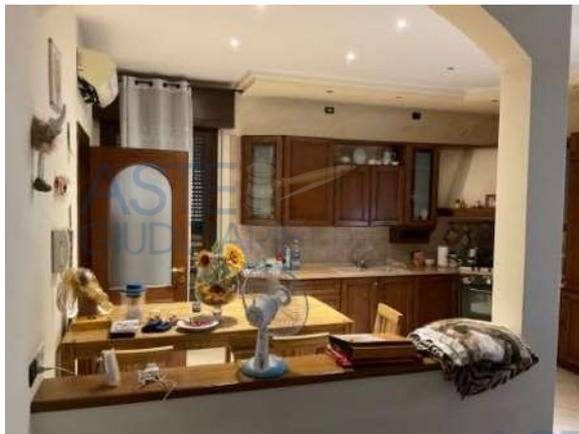
trattasi di unità immobiliare a destinazione residenziale costituita da appartamento con autorimessa posto al primo piano del piccolo fabbricato a due piani fuori terra posto sull'angolo tra via G. Marconi e via Salvo d'Acquisto, nel Comune di Curtatone (MN) fraz. di Buscoldo.
