Ruolo n° 19/2021 E.I. – riunita con 108/2023 E.I.

ASTE
GIUDIZIARIE® *****
R E L A Z I O N E

LOTTO 1) piena ed intera proprietà di abitazione in Lama Mocogno (Mo)**1.1) Identificazione catastale**

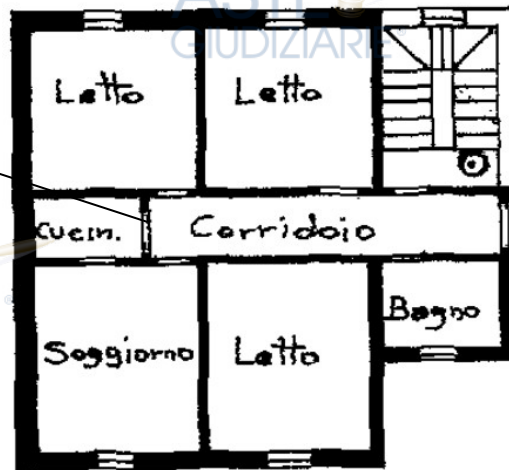
Porta chiusa

Ciò premesso, la verifica effettuata sul posto ha permesso di accertare la mancanza di coincidenza dello stato di fatto, sia rispetto allo stato di diritto, sia rispetto alla planimetria catastale, per la chiusura della porta di collegamento tra cucinotto e corridoio, oltre che per lievi differenze nelle misure interne dei locali.

Sudette difformità potranno essere regolarizzate attraverso la remissione in pristino dei luoghi e/o percorrendo i normali iter burocratici previsti dal vigente regolamento edilizio, per una spesa tecnica indicativa quantificabile in €. 2.200,00⁵ che verranno detratti dal valore del compendio.

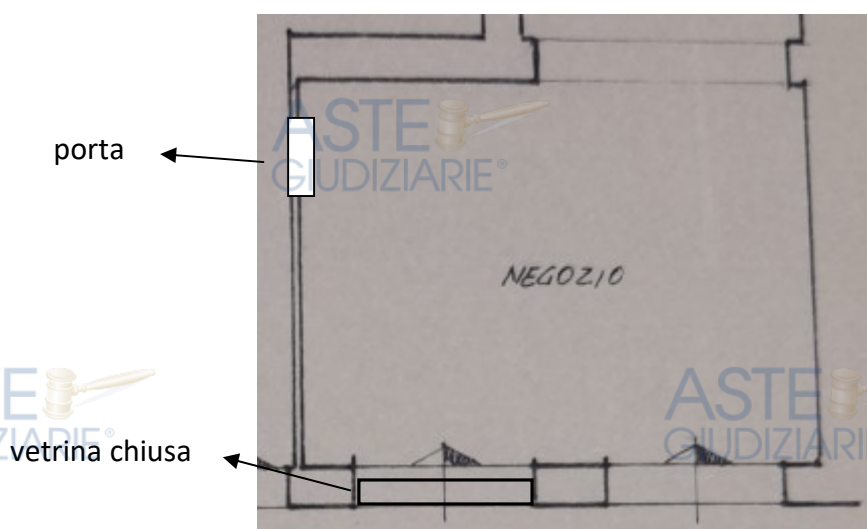
Le verifiche effettuate sul posto hanno permesso di rilevare la **mancanza di coincidenza tra lo stato di fatto e lo stato di diritto** per la chiusura di uno dei due accessi al negozio tramite vetrina fissa oltre che per la presenza di una porta di accesso all'ingresso del condominio, oggi visibile a seguito della rimozione parziale degli arredi (scaffalature) da parte dei precedenti inquilini, il tutto come indicativamente riportato nella planimetria sottostante.

Si rileva inoltre la **mancanza di coincidenza tra lo stato di fatto e la planimetria catastale** giacché quest'ultima non è stata mai aggiornata in esito alle modifiche introdotte dalla C.E. n. 7/1987.

Sudette difformità potranno essere regolarizzate mediante la remissione in pristino dello stato dei luoghi e/o percorrendo i normali iter burocratici previsti dalla normativa vigente e procedendo con aggiornamento della planimetria catastale mediante procedura docfa, per una spesa tecnica indicativa pari ad €. 3.700,00²⁷ che verranno detratti dal valore del
