**TRIBUNALE DI MODENA  
ESECUZIONI IMMOBILIARI****Relazione di Consulenza Tecnica di Ufficio per stima immobiliare****Esecuzione Immobiliare n. 251/2023 R.G.E.****PALATINO SPV SRL contro**

CTU: Arch. Maurizio Carrisi

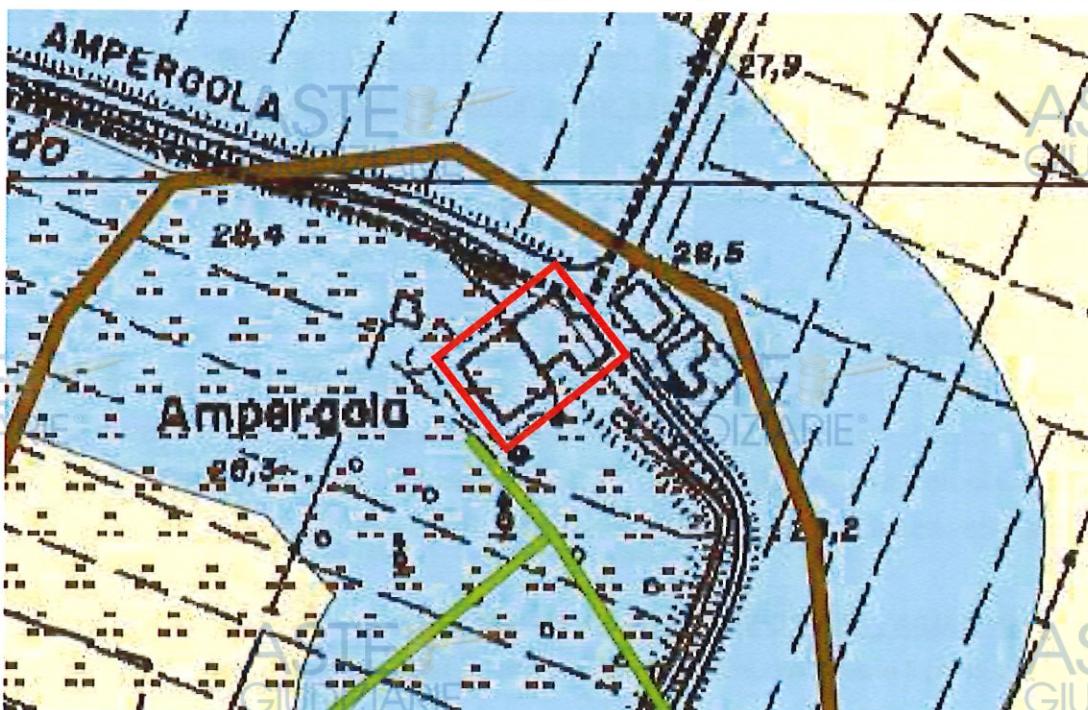
(fonte: Tav. Zonizzazione 6c - Variante specifica la PRG: approvazione con DCC n. 28 del 14/05/2015)

In base al PRG l'area su cui ricade l'unità immobiliare oggetto di esecuzione, evinta dalla lettura della Tavola 6c del PRG, è "Zona di tutela ambientale e paesaggistica – zona di tutela ordinaria".

**Zone ed elementi di tutela ambientale e paesaggistica**

zone di tutela ordinaria

Dossi di pianura (tipo a, b, c), art. 12.8

Zone di tutela degli elementi della centuriazione, art. 12.9

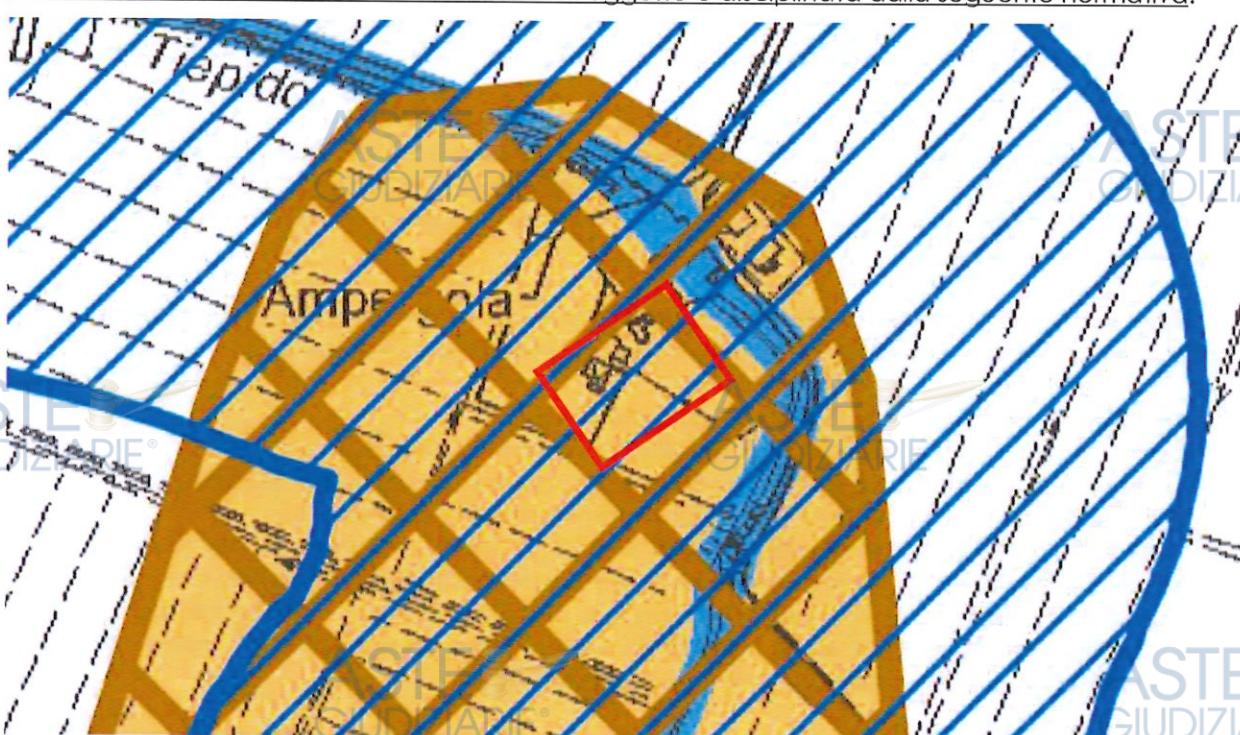
(fonte: PUG TV.2 Tavola dei vincoli: tutele paesaggistiche e ambientali – PUG Adozione)

In base al PUG l'area su cui ricade l'unità immobiliare oggetto di esecuzione, evinta dalla lettura della PUG TV.2 Tavola dei vincoli, è "Fascia di tutela dei corsi d'acqua".

Fasce di tutela dei corsi d'acqua

ai sensi dell'art. 142 co.1, lett. c, D.Lgs. 42/2004

Paleodossi di accertato interesse
