## INTEGRAZIONI ALLA RELAZIONE DI STIMA

Procedura esecutiva immobiliare R.g. Es. Imm. **264/2024**, G.E. Dott. ssa Giulia Lucchi,  
promossa da:

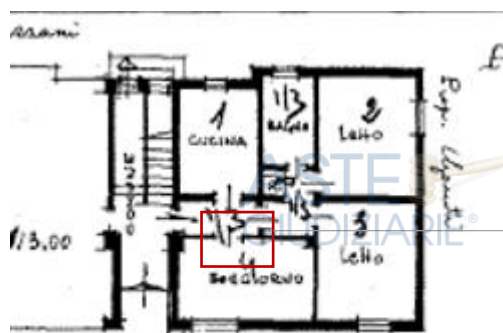
È stata riscontrata la realizzazione di un'apertura nel salone in luogo della porta originaria; in difetto di idoneo titolo abilitativo, l'intervento dovrà essere oggetto di sanatoria edilizia, se consentita, ovvero di ripristino, con costi da considerarsi in capo all'aggiudicatario e da valutarsi ai fini della stima.

Porta sostituita da un'apertura grande

- Gli elaborati depositati in catasto non recepiscono gli elaborati presentate in comune e nello stato di fatto; La modifica interna consistente nella realizzazione di un'apertura nel salone ha determinato difformità rispetto alla planimetria catastale; si rende pertanto necessario aggiornamento catastale tramite DOCFA.
