## TRIBUNALE CIVILE DI MODENA

Espropriazione Immobiliare nr. 84/2024

La consistenza immobiliare oggetto della presente esecuzione è costituita da  
una Unità abitativa in Comune di Pavullo nel Frignano via Giardini nr. 200

### **DESCRIZIONE GENERALE DEI BENI**

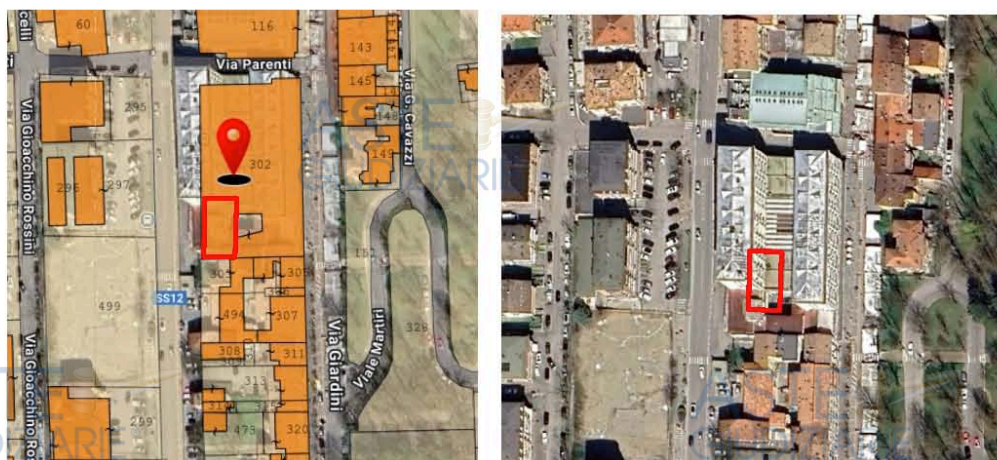
E' oggetto della presente valutazione una porzione immobiliare residenziale parte di un più ampio complesso immobiliare posto nel centro di Pavullo nel Frignano, fra le vie Giardini e Circonvallazione situato al 7 piano del condominio "Domus Giardini" con accesso da Via Giardini nr. 200, scala D.

Il complesso è composto da due stecche di edifici tra loro paralleli separati da una corte/piazzetta coperta, sopraelevata rispetto alla strada, sulla quale si affacciano negozi interni al complesso e gli ingressi alle varie scale che conducono ai piani delle abitazioni.
