TRIBUNALE DI RAGUSA

FALLIMENTO N. 1/2010 R.F. (EX MODICA)

PERIZIA DI STIMA

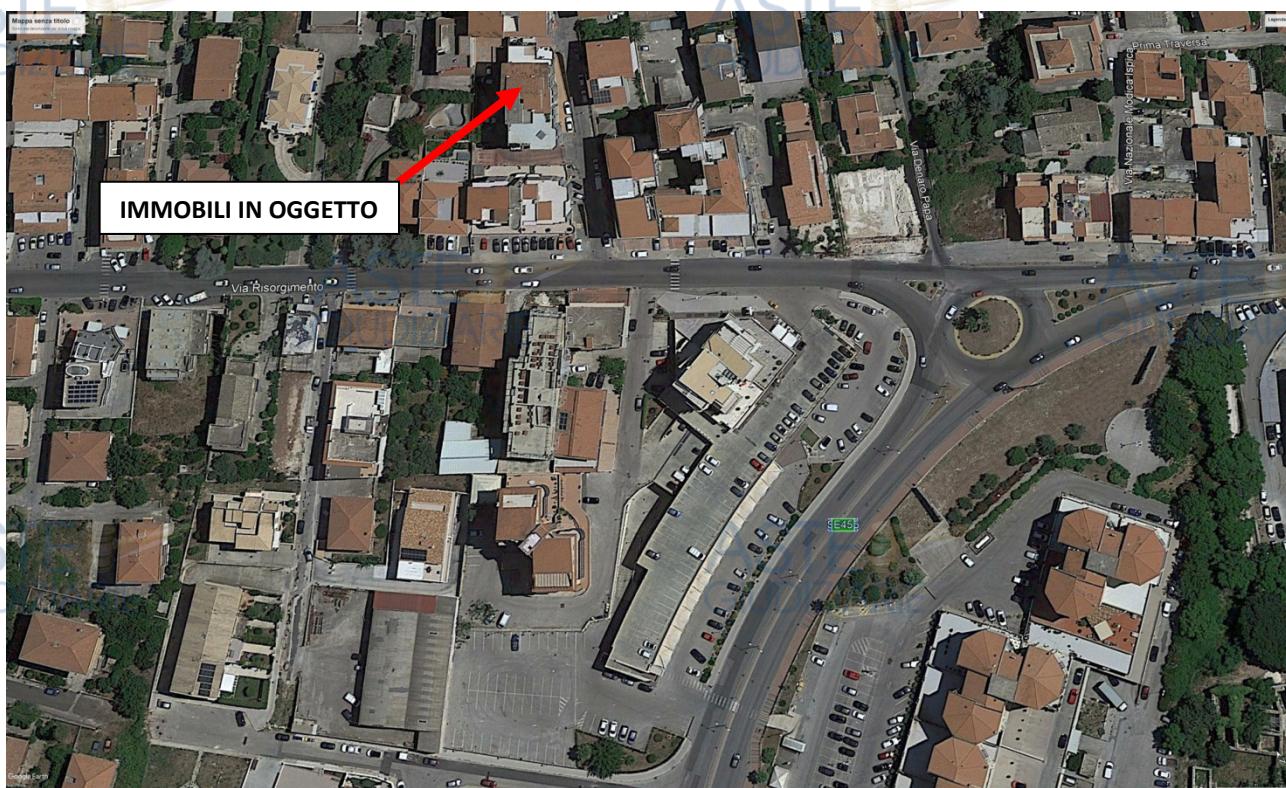
FIGURA 1: Immobili di via Risorgimento n. 231/A - Modica

Il fabbricato in cui sono compenetrate le sudette unità immobiliari risale agli anni '90 e si sviluppa su più livelli fuori terra. L’edificio ha struttura portante costituita da telai in cemento armato e solai intermedi e di copertura in latero cemento; la copertura è in parte piana, in parte a falde; le tamponature esterne sono rivestite con intonaco tradizionale a tre strati, con l’ultimo strato a tonachina di colore chiaro. Al suo interno, gli appartamenti sono dotati delle seguenti finiture:

Lo stato di manutenzione di tutti gli ambienti può definirsi sufficiente, i materiali impiegati nelle rifinizioni interne sono di media fattura e risalgono per lo più all’epoca di costruzione dell’edificio

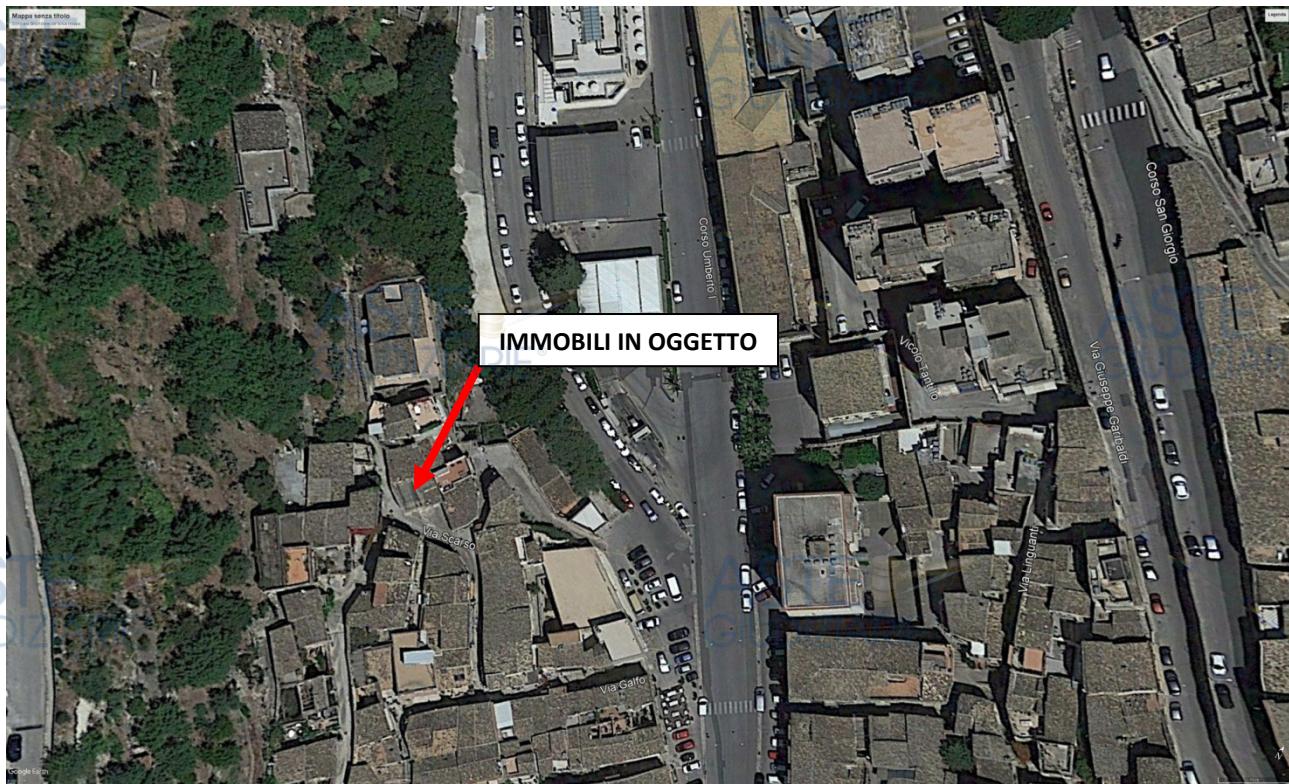
FIGURA 3: Immobili di via Galfo nn. 36 e 38 - Modica

Entrambe le costruzioni risultano di vecchia fattura. L'unità immobiliare ubicata in via Galfo n. 36 (F. 229 P.la 1591 Sub. 1) è composta da due vani a piano terra: dall'ingresso si accede al primo vano avente una superficie netta di circa 18 m² che risulta delimitato superiormente da un solaio costituito da putrelle in acciaio e tavelloni; attraverso il predetto vano è possibile accedere al secondo vano avente una superficie netta di circa 6,50 m² che gode della comodità di un piccolo soppalco in legno. Entrambi i vani sono delimitati superiormente da una copertura in legno a falda con sovrastanti "coppi" in argilla.

L'unità immobiliare ubicata in via Galfo n. 38 (F. 229 P.la 1591 Sub. 2), invece, è composta da due vani a piano terra: il primo vano avente una superficie netta di circa 15,50 m² ed il secondo vano avente una superficie netta di circa 14 m²; quest'ultimo gode della comodità di un piccolo soppalco in legno. La costruzione è delimitata superiormente in parte da una copertura a falda in legno con sovrastanti "coppi" in argilla ed in parte da una copertura a falda costituita da pannelli in policarbonato. A tal proposito, per quanto riferito dal Curatore Fallimentare Dott. Giuseppe Buscema nel corso del sopralluogo, si specifica che la copertura della predetta unità immobiliare

era tutta in legno con sovrastanti "coppi", ma a seguito del crollo improvviso di una parte del

ASTE GIUDIZIARIE®
tetto, il Dott. Giuseppe Buscema ha provveduto a mettere in sicurezza il tetto con il posizionamento di pannelli in policarbonato tenuti stabili con l'apposizione di tavole in legno.

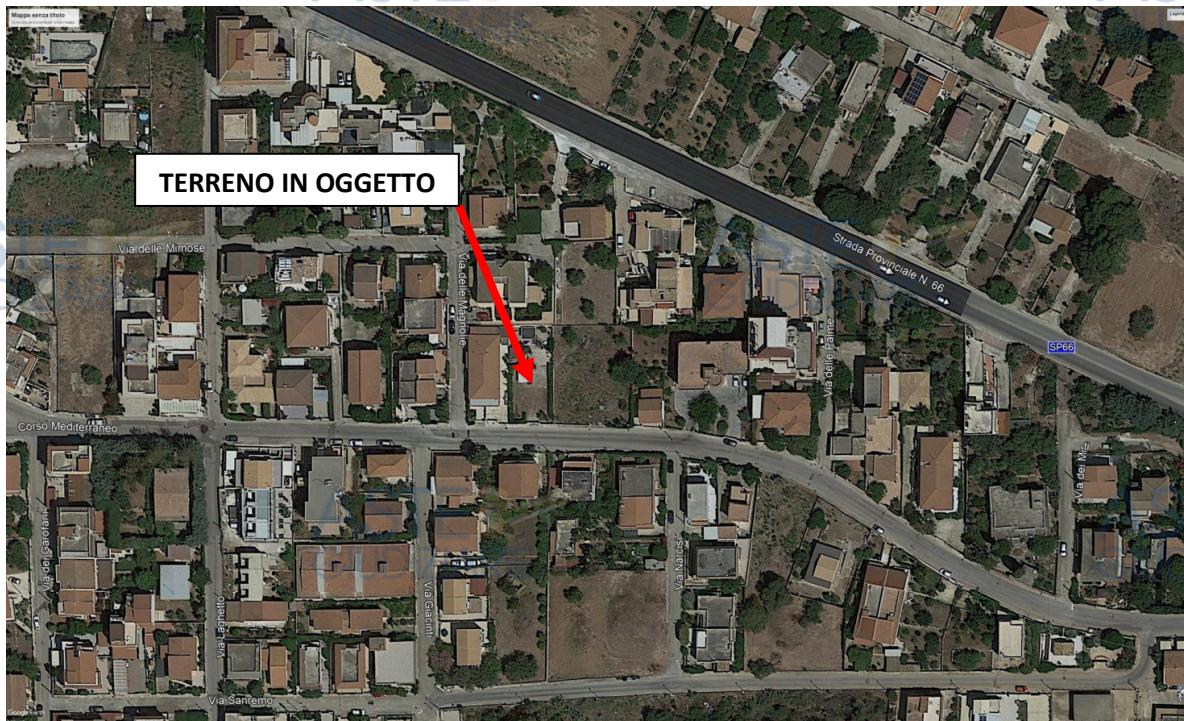
FIGURA 5: Terreno sito a Marina di Modica (fraz. di Modica) in corso Mediterraneo

il corso Mediterraneo da cui avviene l’accesso attraverso un cancello scorrevole; gli altri tre lati confinano con proprietà di terzi. Il terreno presenta una pendenza degradante da nord/ovest

verso sud/est e risulta delimitato da una recinzione lungo i confini. Nel terreno attualmente risultano posizionati: un gazebo in ferro, un pergolato in acciaio e una casetta in legno per attrezzi.

Nella parte nord, una porzione di terreno risulta pavimentata e lungo il confine a nord-ovest risulta collocata una scala in muratura che consente l’accesso ad un’abitazione di proprietà di uno dei comproprietari del terreno.
