# TRIBUNALE ORDINARIO - MONZA

### 1022/2018

## CONSULENZA ESTIMATIVA GIUDIZIARIA

BENI IN PADERNO DUGNANO VIA GIOVAN BATTISTA VICO N. 21, FRAZIONE  
PALAZZOLO MILANESE

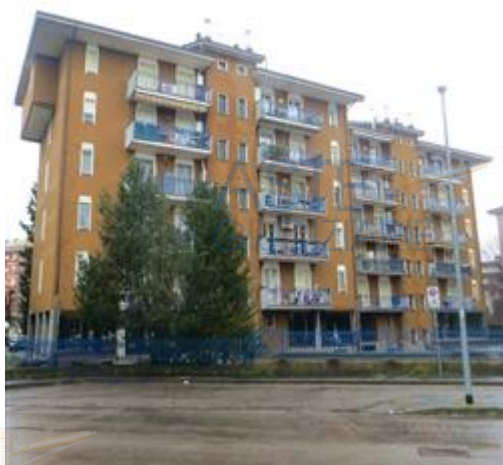
L'affaccio a Nord della palazzina

**pareti esterne:** murature in laterizio prive di coibentazione; finitura esterna in intonaco plastico

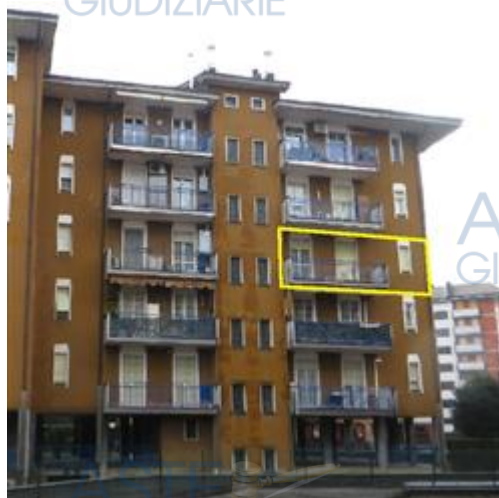
L'unità oggetto della perizia

In contesto di palazzina edificata nei primi anni '70, appartamento al terzo piano servito da ascensore. L'alloggio si compone di un ingresso che dà accesso, sulla destra, al cucinotto con balcone affacciato a nord-est e, sulla sinistra, all'ampio soggiorno con balcone affacciato a sud-ovest. Un disimpegno distribuisce le tre camere da letto: una doppia e una singola, entrambe con affaccio sul balcone a sud-ovest, oltre a un'ulteriore camera doppia con uscita sul balcone a nord-est. Completano la proprietà i doppi servizi, una cantina pertinenziale e un box singolo.

Al momento del sopralluogo l'unità immobiliare si presentava, sulla base delle condizioni rilevate, in stato manutentivo complessivamente carente. Le finiture interne risultano risalenti all'epoca di costruzione ed in avanzato stato di usura: le pavimentazioni evidenziano diffusi segni di consumo, i serramenti esterni (in legno con vetro singolo) presentano sistemi oscuranti (avvolgibili) in parte non funzionanti, mentre i servizi igienici manifestano problematiche di deflusso e condizioni tali da richiedere interventi di ripristino. Le condizioni rilevate rendono necessari preliminari interventi di sgombero e pulizia straordinaria, oltre a manutenzione e verosimile ristrutturazione degli ambienti prima dell'ordinario utilizzo.

Si consiglia pertanto di sottoporre tutte le reti a verifica da parte di tecnici qualificati prima dell'utilizzo, con particolare attenzione all'impianto elettrico, all'impianto idrico (che, secondo quanto riferito dalla proprietà, presenterebbe una perdita in cucina) e alla caldaia di tipologia tradizionale a camera aperta, di evidente vetustà e verosimilmente non rispondente agli standard normativi e di sicurezza attualmente vigenti.

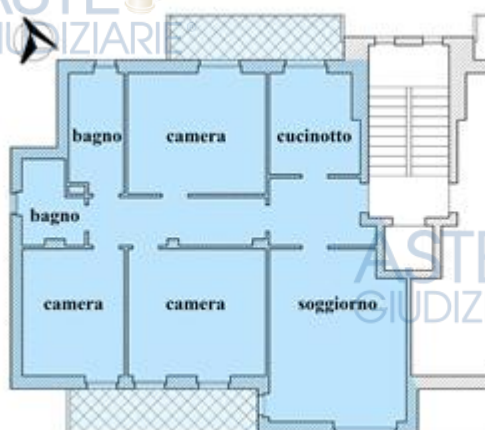
| descrizione | consistenza | | indice | | commerciale |
|---|---|---|---|---|---|
| <b>Totale:</b> | <b>131,85</b> | | | | <b>121,00</b> |

L'attuale planimetria catastale non riporta la porta-finestra in angolo del soggiorno, prevista nel progetto comunale e apparentemente realizzata. Il condizionale è d'obbligo perché, al momento del sopralluogo, non è stato possibile accedere al balcone esterno, in quanto le tapparelle risultavano non funzionanti e bloccate in posizione chiusa. Tuttavia, tale porta-finestra è visibile nelle fotografie scattate dall'esterno (dal basso) e si presume pertanto presente, pur risultando occultata all'interno del soggiorno da un mobile posizionato a ridosso.

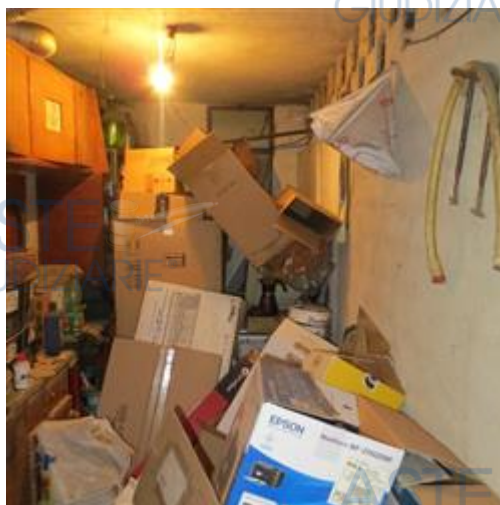
**cantina**, composta da un unico vano ripostiglio.

L'interno della cantina pertinenziale

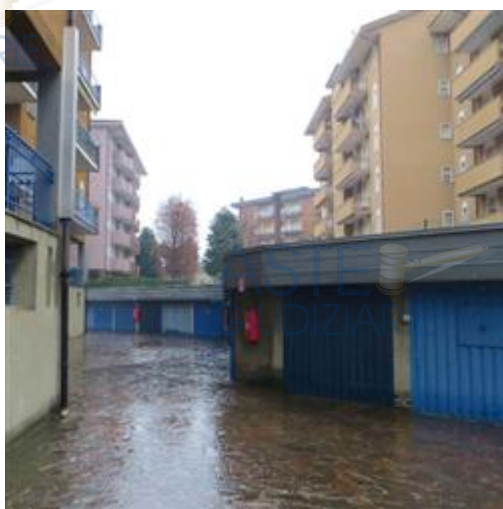
Il corsello di manovra comune

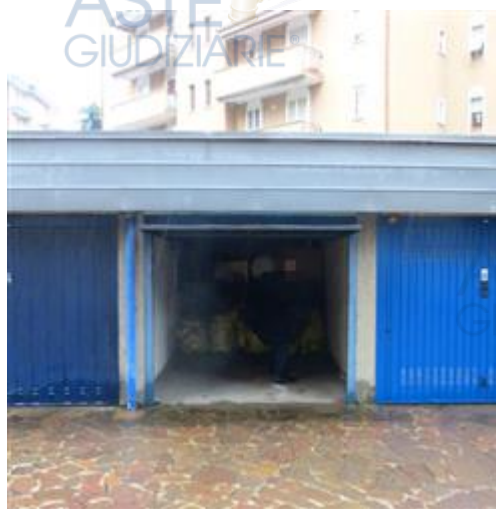
| descrizione | consistenza | | indice | | commerciale |
|---|---|---|---|---|---|
| Box auto (11,5 mq netti) | 13,00 | x | 80 % | = | 10,40 |

Il box oggetto della perizia
