# TRIBUNALE ORDINARIO - MONZA

### 149/2024

## CONSULENZA ESTIMATIVA GIUDIZIARIA

**Appartamento** a CESANO MADERNO, Via Udine n. 16, quartiere Villaggio SNIA, della superficie commerciale di **94,20** mq per la quota di:

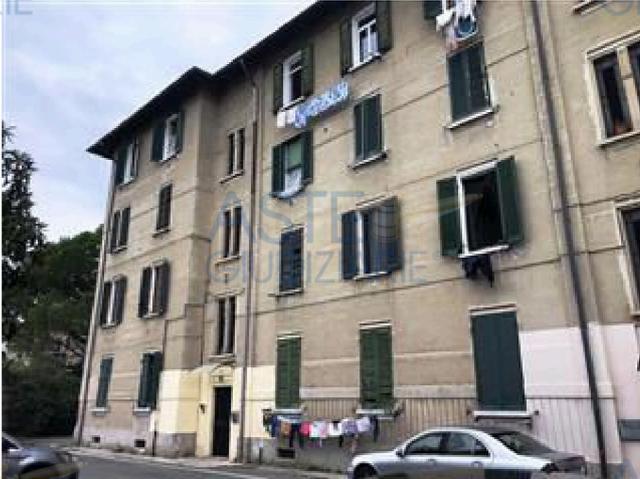
Vista esterna del fabbricato

Il fabbricato condominiale in cui è inserito l'appartamento fa parte di un insediamento di edilizia economica-popolare edificato nel terzo decennio del Novecento (tra il 1921 e il 1925) dalla Società SNIA Viscosa; nel corso degli anni questo complesso immobiliare è rimasto pressoché nelle condizioni originarie: non è stato, sostanzialmente, oggetto di interventi di rinnovo dei componenti edilizi delle parti comuni, e si presenta attualmente in avanzato stato di deperimento soprattutto in riferimento all'aspetto esterno.

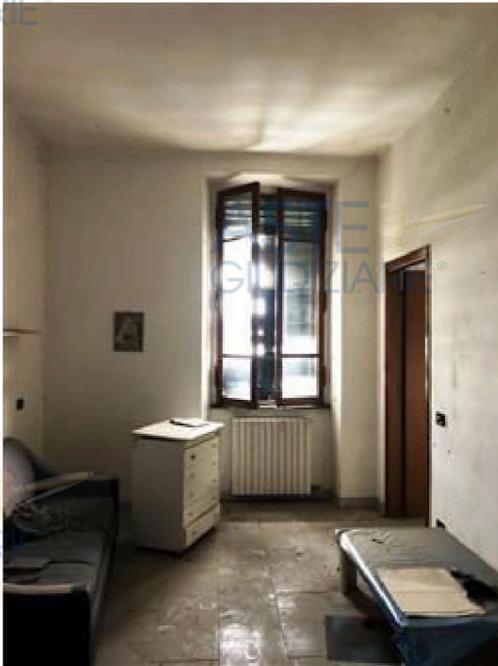
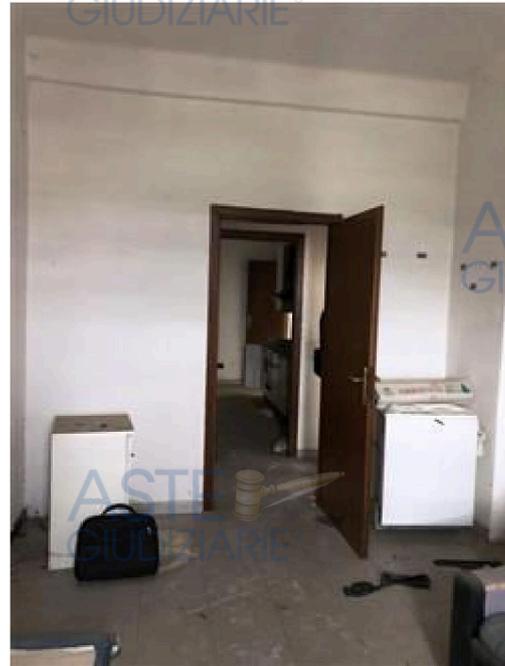
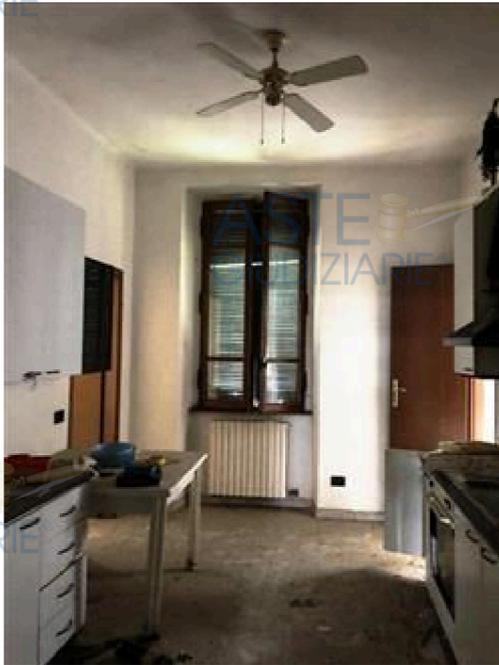
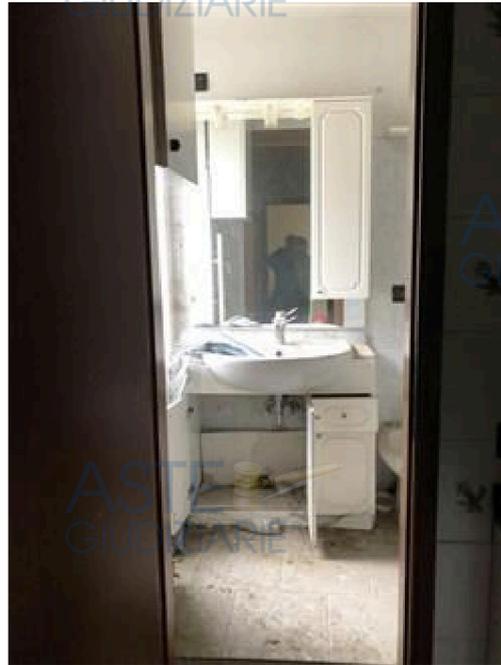
Locale

Cucina

Bagno-wc

Impianti, componenti e finiture interne sono stati parzialmente rinnovati presumibilmente circa quattro/cinque decenni fa: attualmente l'appartamento è disabitato e si presenta in stato di abbandono rendendosi necessaria una completa ristrutturazione interna con adeguamento funzionale della distribuzione dei locali, rinnovo di serramenti, infissi, impianti, intonaci e finiture in genere.

Lo stato d'uso e manutenzione è dunque pessimo.

La difformità è regolarizzabile mediante una ristrutturazione completa con sostituzione e/o rinnovo di serramenti, impianti e finiture; si è tenuto conto dei costi di regolarizzazione riducendo adeguatamente il valore di stima dell'unità immobiliare.

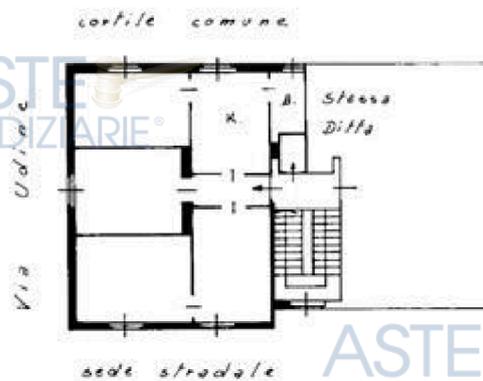
PLANIMETRIA CATASTALE DELL'APPARTAMENTO

L'appartamento è composto da un corridoio d'ingresso, quattro ampi locali, una cucina abitabile ed un bagno/wc: la distribuzione dei locali non è funzionale poiché non sono adeguatamente disimpegnati; in particolare si segnala il fatto (negativo) che per accedere al bagno/wc occorre passare dalla cucina.

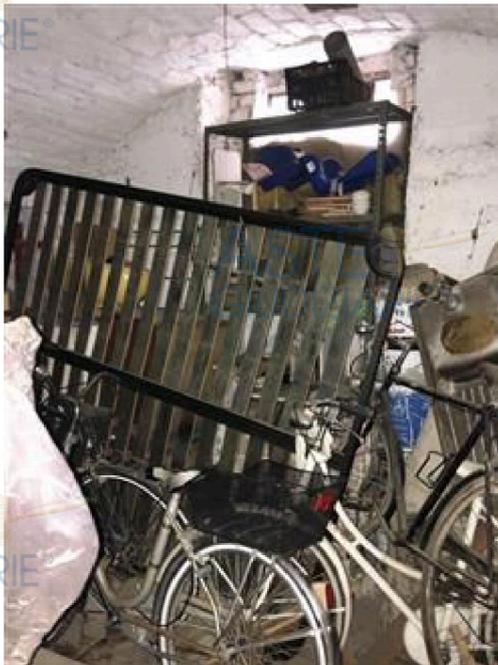
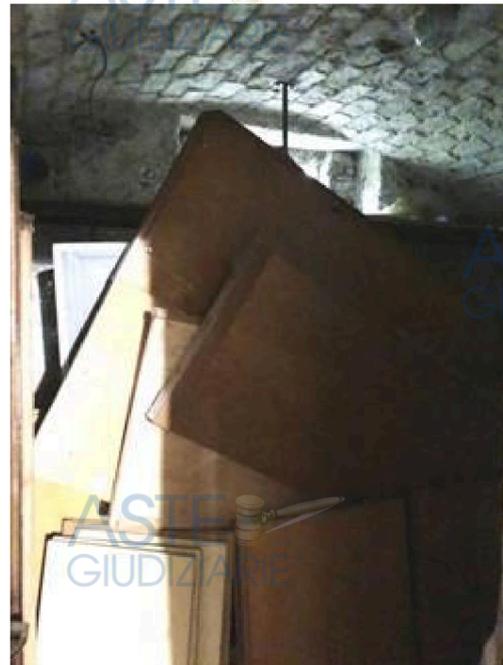
All'appartamento sono annesse due ampie cantine poste al piano interrato e caratterizzate da volte a botte con mattoni a vista.

Lo stato d'uso e manutenzione delle cantine è sufficiente.

CANTINA 1

CANTINA 2
