TRIBUNALE ORDINARIO - MONZA

177/2024

CONSULENZA ESTIMATIVA GIUDIZIARIA

appartamento a MEDA Viale Tre Venezie 110, quartiere Meda Sud, della superficie commerciale di **99,00** mq per la quota di 1/1 di piena proprietà (*** DATO OSCURATO ***)

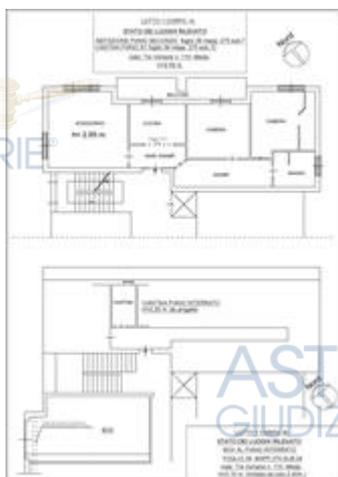
Stato di Fatto -Abitazione Cantina Box-

Sono state rilevate le seguenti difformità: demolizione tavolato ed eliminazione porta, per creazione apertura ad arco cucina disimpegno. (normativa di riferimento: Modifiche Interne (normativa di riferimento: D.P.R. 380/2001))

La camera matrimoniale con l'inserimento della cabina armadio ha ridotto al di sotto dei mq. 14 la sup. utile in contrasto con il -Decreto ministeriale Sanità 5 luglio 1975 Modificazioni alle istruzioni ministeriali 20 giugno 1896 art.2 "Le stanze da letto debbono avere una superficie minima di mq 9, se per una persona, e di mq 14, se per due persone."

Le difformità sono regolarizzabili mediante: CILA in "Sanatoria"

- CILA in Sanatoria: € 800,00
- sanzione : € 1.000,00
- Demolizione Carton-Gesso per ripristino mq. minimi Camera Matrimoniale: € 500,00

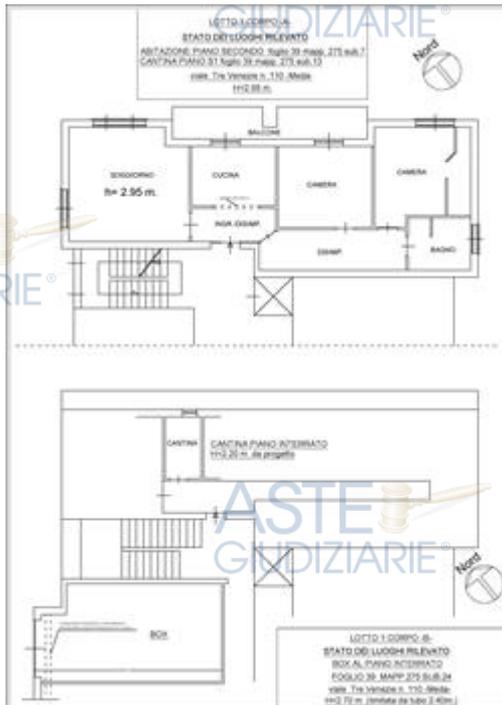
Stato di Fatto

La creazione di un arco di collegamento con demolizione di parte di tavolato ed eliminazione della porta non modifica la categoria e classe dell'abitazione. Si ritiene la presentazione della nuova scheda facoltativa. Il ripristino in camera matrimoniale della sup. minima di 14 mq, con l'eliminazione del cartongesso rende di fatto conforme catastalmente l'abitazione.

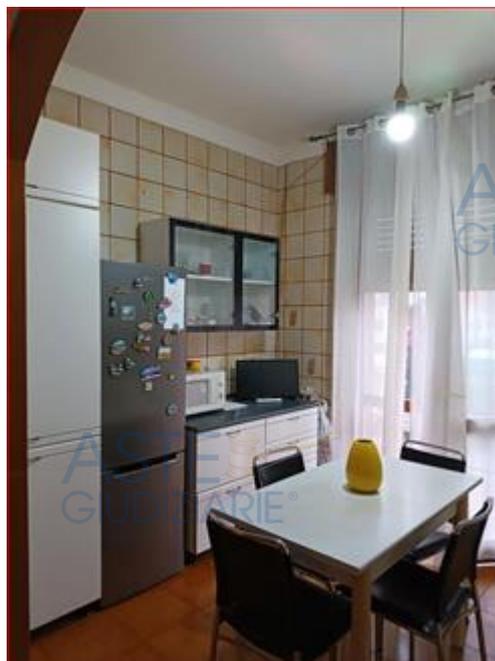
Note: le porte sono in legno/vetro, la cucina è collegata direttamente al disimpegno mediante apertura ad arco di larghezza m.1.95.

la modifica dell'apertura dell'arco dovrà essere sanata con CILA in sanatoria come meglio dettagliato nella conformità edilizia.

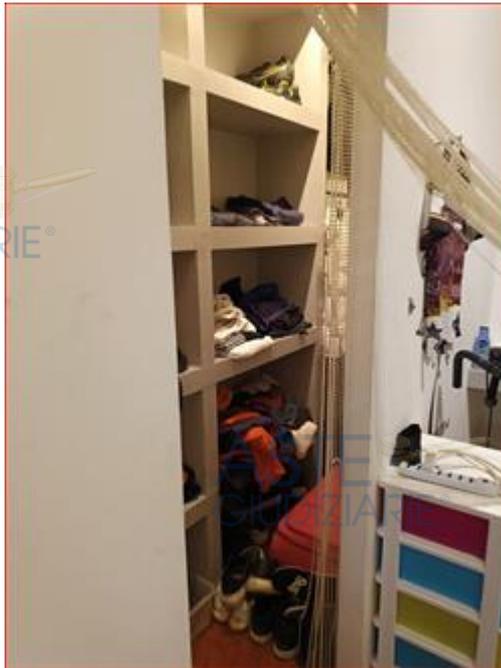
Note: la camera matrimoniale con l'inserimento della cabina armadio ha ridotto al di sotto dei mq. 14 la sup. utile "Decreto ministeriale Sanità 5 luglio 1975 Modificazioni alle istruzioni ministeriali 20 giugno 1896, relativamente all'altezza minima ed ai requisiti igienico-sanitari principali dei locali di abitazione -art.2 "Le stanze da letto debbono avere una superficie minima di mq 9, se per una persona, e di mq 14, se per due persone."

cabina armadio camera 1

Per la minore metratura della camera da letto matrimoniale, in base alle norme igieniche dovrà essere rimossa la cabina armadio e ripristinata la superficie maggiore o uguale a 14 mq.

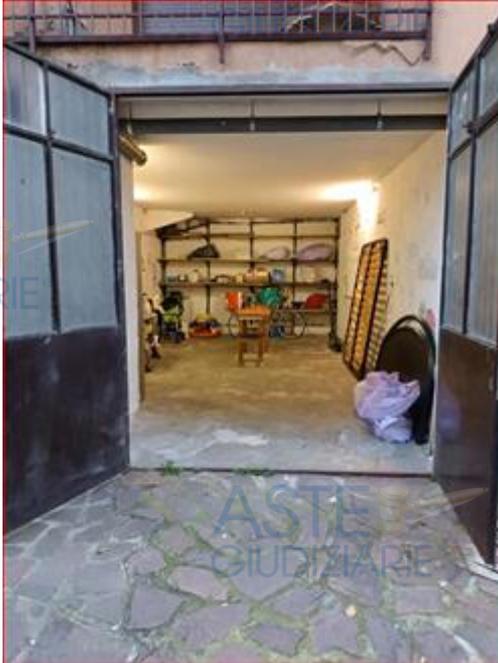
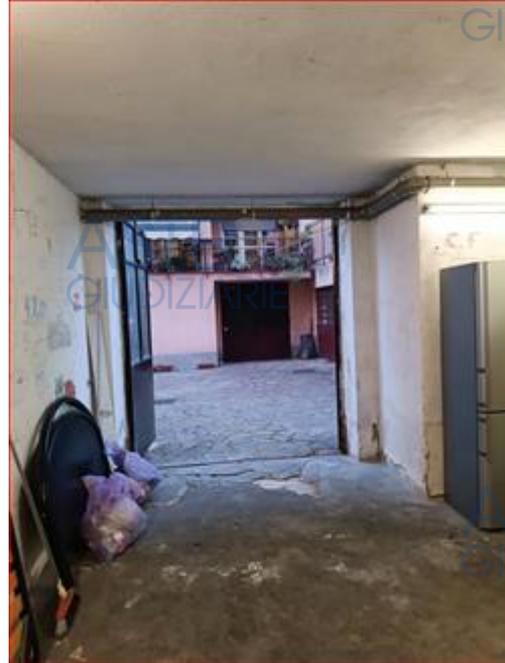
Lo stato conservativo dell'autorimessa è mediocre, in quanto va verificata e registrata la porta metallica e vetro a due ante, ripristinato il pavimento, approfondita la motivazione del perché dell'interposizione del cancello a delimitazione area zona manovra che non consente l'agevole accesso al box che è oggetto di procedura.
