# TRIBUNALE ORDINARIO - MONZA

### 236/2024

## CONSULENZA ESTIMATIVA GIUDIZIARIA

**A** ufficio a SESTO SAN GIOVANNI VIA TRENTO 106, della superficie commerciale di **31,50** mq per la quota di 1000/1000 di piena proprietà ( \*\*\* DATO OSCURATO \*\*\* )

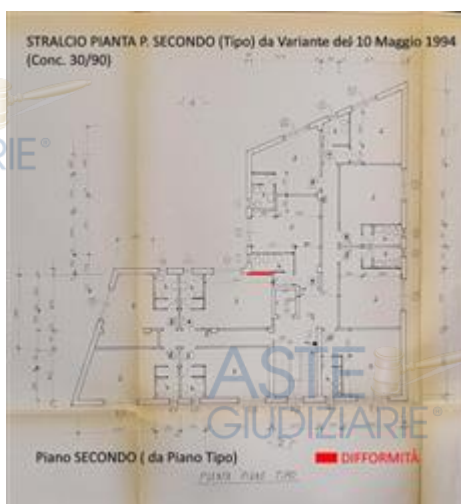
DIFFORMITA' UFFICIO

Sono state rilevate le seguenti difformità: Rispetto alle autorizzazioni emanate e alle planimetrie allegata la difformità lieve rilevata è relativa ad un leggero ispessimento della muratura ( 5. cm.) sulla parte di parete posta a destra della finestra. La cantina, ora demolita per "occupazione abusiva" di terzi dell'intero piano, non autorizzata, ma il corretto ripristino è possibile effettuarlo con idonea Pratica Edilizia in Sanatoria. (normativa di riferimento: Attuali NTA del vigente PGT)

Le difformità sono regolarizzabili mediante: PRATICA EDILIZIA /AUTORIZZAZIONE EDILIZIA IN SANATORIA

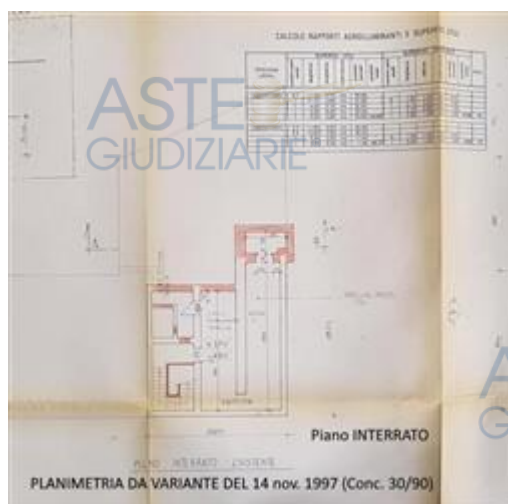
STATO DI FATTO CANTINE

La cantina che viene rappresentata nella scheda catastale non è stata autorizzata dalle concessioni edilizie e rappresentata nelle planimetrie a queste allegata e quindi la mancata rappresentazione nelle tavole di progetto non è da considerarsi una difformità.

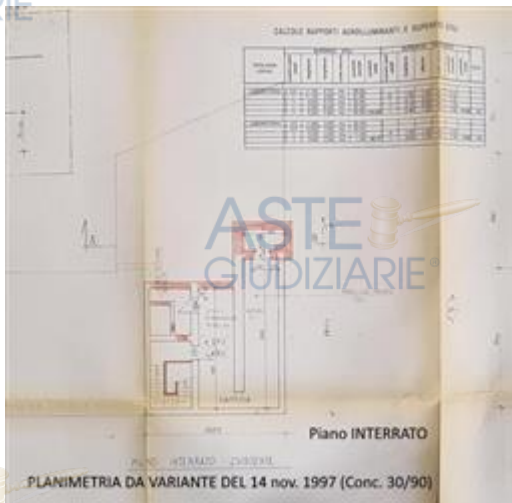
STATO DI FATTO CANTINE

La cantina che viene rappresentata nella scheda catastale non è stata autorizzata dalle concessioni edilizie e rappresentata nelle planimetrie a queste allegate e quindi di fatto la mancanza della cantina è da ritenersi urbanisticamente corretta anche se comporta una formale difformità alla scheda catastale.

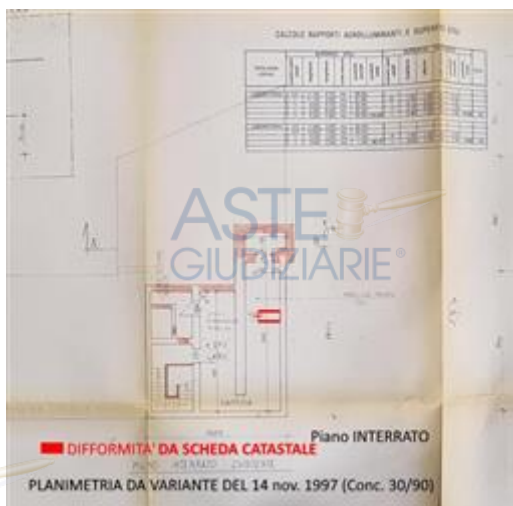
CANTINA : DIFFORMITA' DA SCHEDA CATASTALE

Sono state rilevate le seguenti difformità: Rispetto alla scheda catastale depositata non risulta il leggero ispessimento della parte di parete sulla destra della finestra ed INOLTRE la cantina, rappresentata nella scheda catastale, non è stata autorizzata dalle necessarie autorizzazioni edilizie e rappresentata nelle allegate planimetrie. Di fatto attualmente la cantina non è esistente poiché demolita da terze persone occupanti "abusivamente" tutto il piano interrato. Paradossalmente, anche se non autorizzata, la difformità del piano Interrato della scheda catastale è la mancanza del vano cantina anche se non autorizzata. (normativa di riferimento: Attuali Norme Tecniche Erariali/Catastali vigenti )

Le difformità sono regolarizzabili mediante: NUOVA SCHEDA DI DENUNCIA CATASTALE

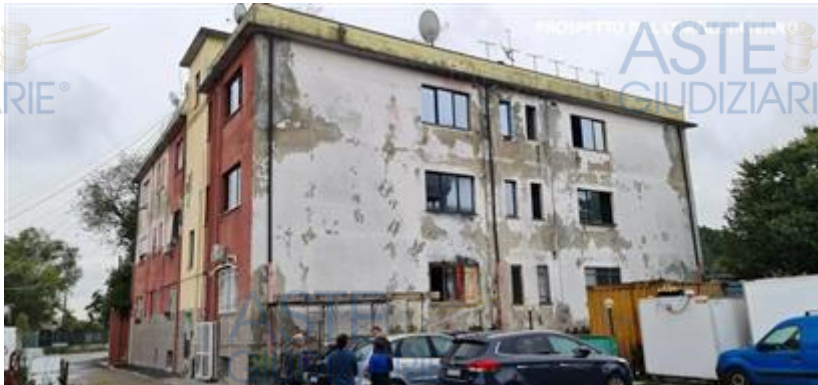
PROSPETTO DALL'INTERNO CORTILE

fabbricato appare molto deteriorato ed in pessime condizioni d'uso. **Il riscaldamento nell'unità esaminata non è stato rilevato è quindi si indica come ASSENTE.** L'acqua calda sanitaria è effettuata con "scaldabagno elettrico ad accumulo" posto nell'antibagno.

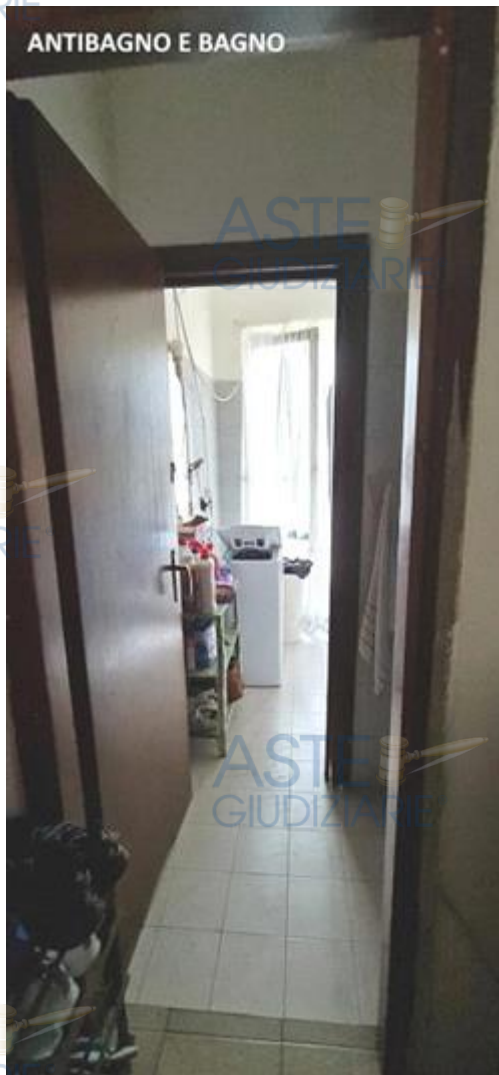
ANTIBAGNO E BAGNO

**termico:** ASSENTE - (è possibile eventualmente chiedere di poter effettuare un riscaldamento autonomo) i diffusori sono in Presenza di radiatore nel solo bagno (probabilmente relativo al precedente impianto centralizzato dello stabile) . ATTUALMENTE GLI OCCUPANTI DELL'UNITA' SI RISCALDANO CON "STUFETTE ELETTRICHE".

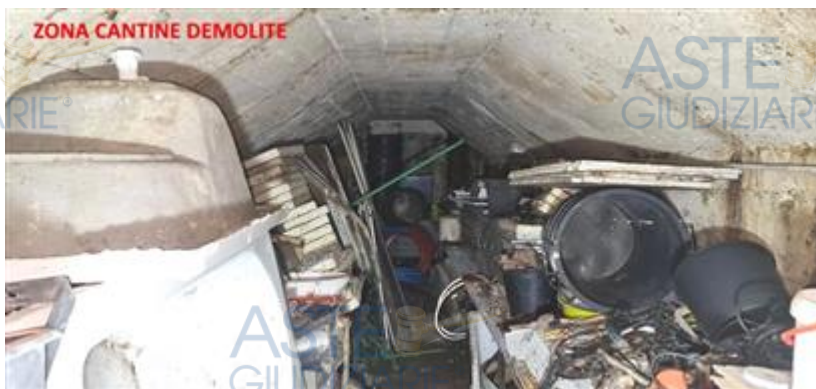
ZONA CANTINE DEMOLITE

SI E' RISCONTRATO CHE IL VANO CANTINA NON E' PIU' MATERIALMENTE ESISTENTE E NELLA DISPONIBILITA' DEL PROPRIETARIO/ESECUTATO; ED INOLTRE DA MOLTI ANNI LE DIVISIONI FISICHE TRA I VANI CANTINA, COSTITUITI DA LASTRE DI CARTONGESSO/GECCO DI CIRCA 3 CM. DI SPESSORE, CON PORTE IN LAMIERA

ZINGATA, SONO STATI TOTALMENTE ELIMINATI. L'ACCESSO E' IMPEDITO DA UNA SERRATURA CON LUCCHETTO LE CUI CHIAVI SONO IN POSSESSO SOLO DELL'ATTUALE DETENTORE DEL PIANO SECONDO INTERRATO.
