# TRIBUNALE ORDINARIO - MONZA

### 263/2025

## CONSULENZA ESTIMATIVA GIUDIZIARIA

## LOTTO 1

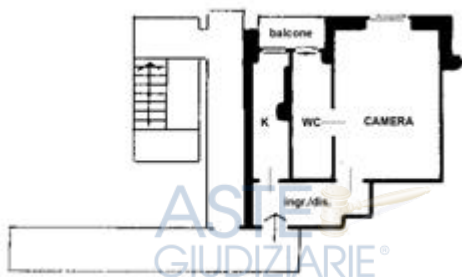
STATO DI FATTO

Sono state rilevate le seguenti difformità: chiusura della porta di accesso al bagno dall'ingresso/disimpegno e riapertura della stessa direttamente dal locale principale (normativa di riferimento: regolamento locale d'igiene, regolamento edilizio).

Le difformità sono regolarizzabili mediante: ripristino dei luoghi allo stato autorizzato.

- opere edilizie-impiantistiche (stima): € 7.000,00

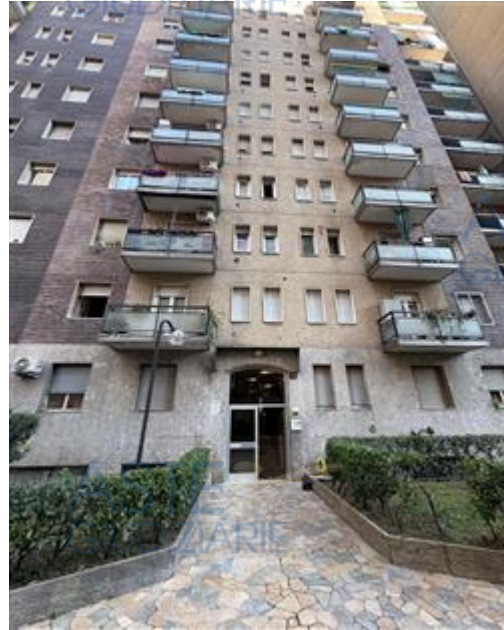
Vista del fabbricato condominiale

L'edificio condominiale, edificato nel 1965, si presenta in discrete condizioni d'uso e manutenzione.

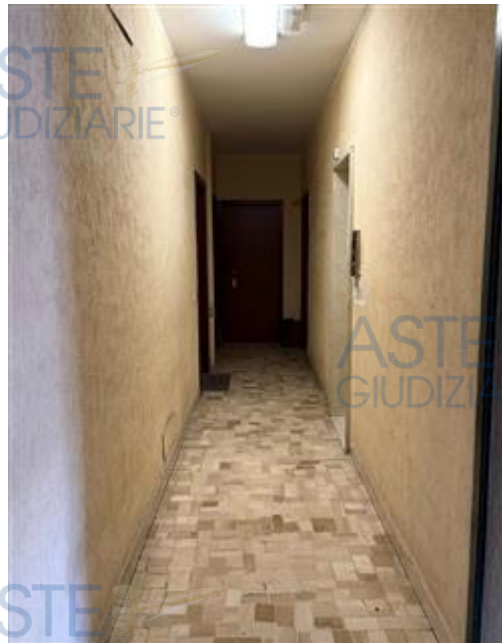
Ballatoio comune d'ingresso

All'appartamento si accede da un vano scala comune dotato di doppio ascensore con ballatoio di distribuzione che serve 5/6 appartamenti per piano.

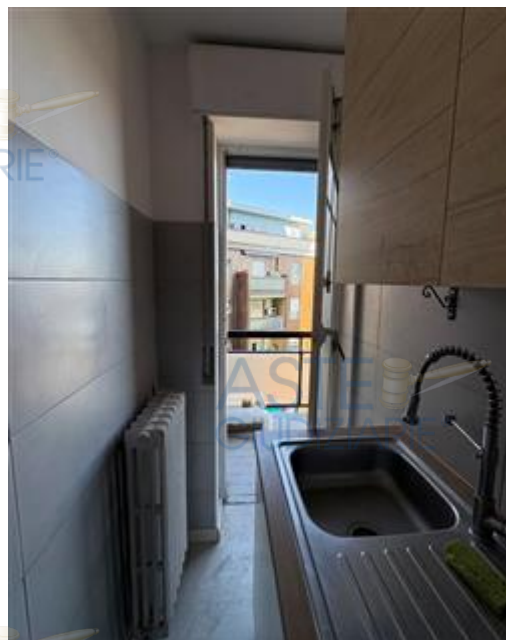
Cucinotto

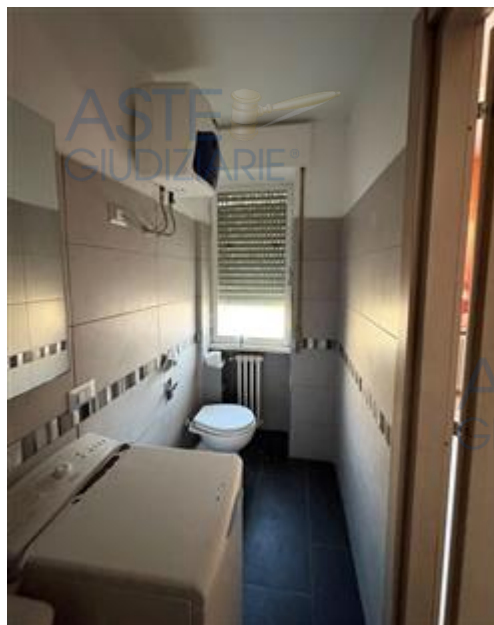
Bagno/wc

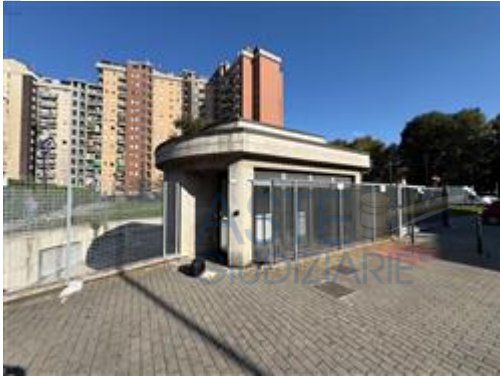
fabbricato d'accesso all'autorimessa sotterranea dotato di scale ed ascensore

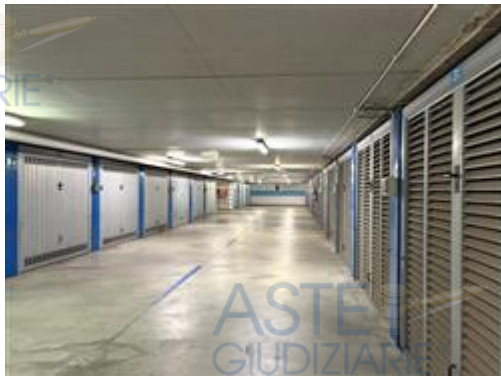
corsello comune per manivra ed accesso

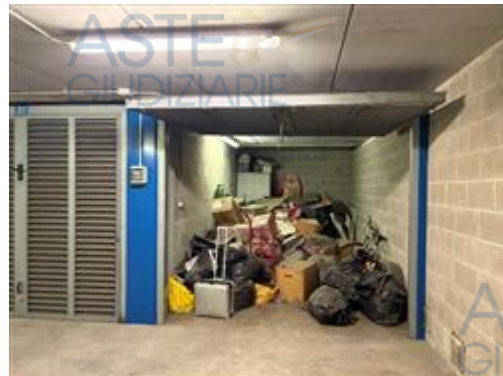
il box-autorimessa

Il box-autorimessa ha una dimensione interna di circa mt. 2,86 x 5,40, h = mt. 2,38; manovra ed accesso sono funzionali ed agevoli.
