# TRIBUNALE ORDINARIO - MONZA

### 326/2020

## CONSULENZA ESTIMATIVA GIUDIZIARIA

**A** appartamento a BERNAREGGIO via Cascina Sofia 4/5, della superficie commerciale di **188,00** mq per la quota di:

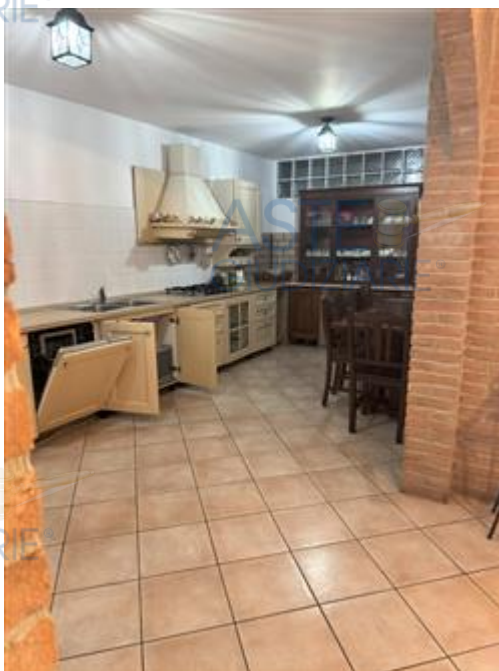
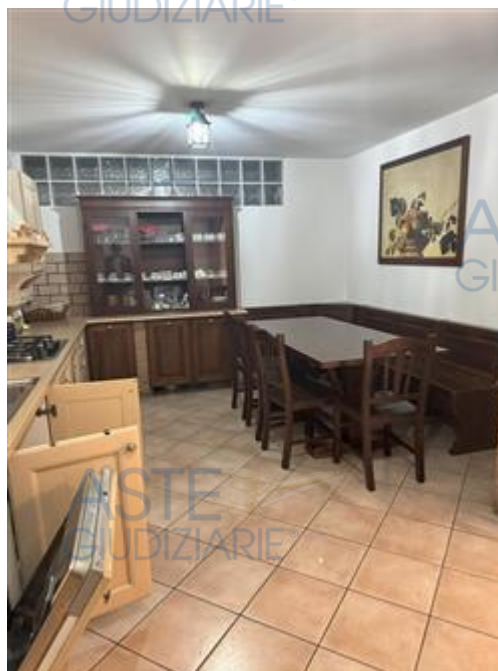
Sono state rilevate le seguenti difformità: al piano interrato il box al sub. 9 è stato integrato alla cantina mediante demolizione della parete divisoria e realizzazione di tamponamento a chiusura della basculante di accesso dal corsello box ed è stata realizzata al suo interno una cucina; sempre al piano interrato è stata demolita la parete divisoria tra il box doppio (sub.8) e l'intercapedine, incorporando la superficie di quest'ultima al box (normativa di riferimento: Testo Unico sull'Edilizia - Regolamento Edilizio)

Questa situazione è riferita solamente a piano interrato.

Le difformità sono state rilevate dalle schede catastali e comunque le opere eseguite non sono conformi alla normativa in vigore conseguentemente non possono essere stati presentati titoli edilizi.

Le difformità sono regolarizzabili mediante: dovrà essere ripristinata la situazione ante-abuso mediante demolizione del tamponamento contro basculante di accesso al box sub 9, realizzazione di nuovo tamponamento divisorio tra taverna e box 9, e rimozione degli impianti; realizzazione della parete divisoria tra il box 8 e l'intercapedine, riportando il box alla superficie originaria

- opere murarie: €5.000,00

Tempi necessari per la regolarizzazione: 20gg

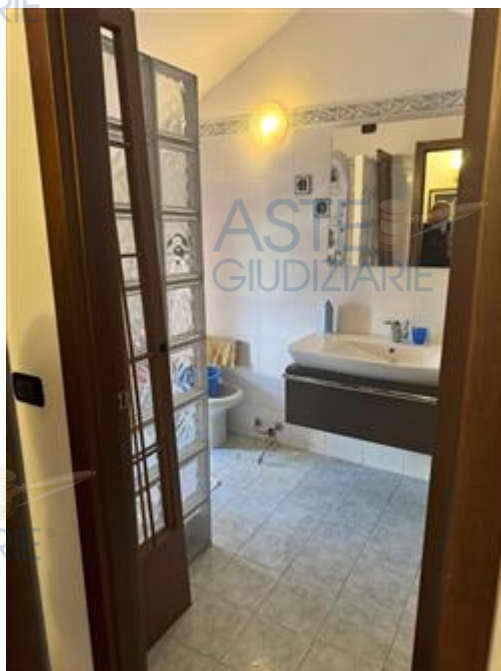
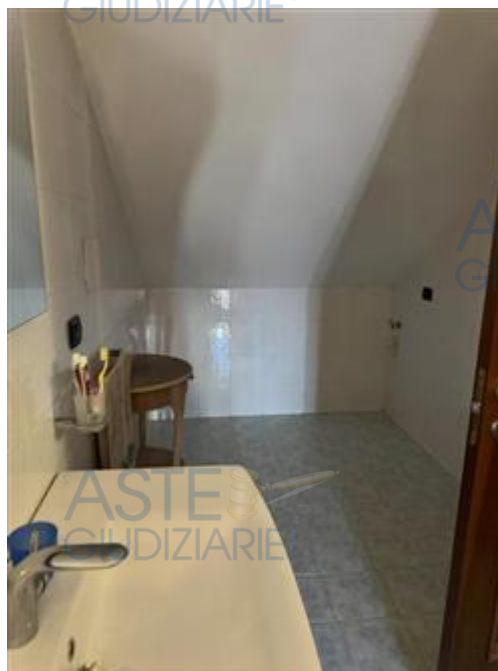
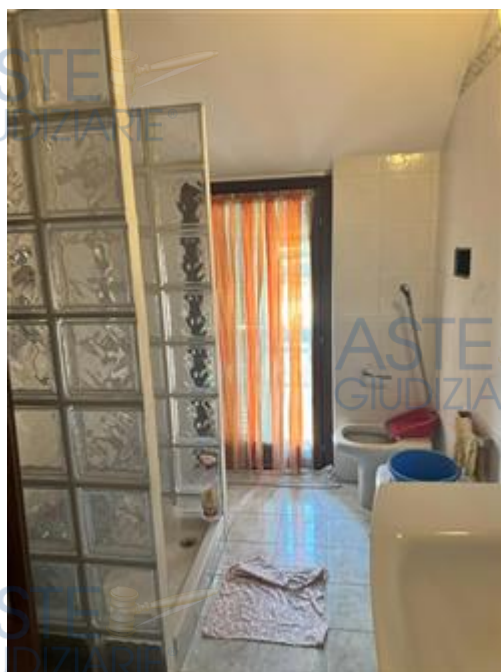
Sono state rilevate le seguenti difformità: al piano sottotetto è stato realizzato un bagno (normativa di riferimento: Testo Unico sull'Edilizia - Regolamento Edilizio)

Questa situazione è riferita solamente a piano sottotetto.

Le difformità sono state rilevate dalle schede catastali e comunque le opere eseguite non sono conformi alla normativa in vigore conseguentemente non possono essere stati presentati titoli edilizi.

Le difformità sono regolarizzabili mediante: dovrà essere ripristinata la situazione ante-abuso mediante smantellamento del bagno e degli impianti

- opere murarie: €2.000,00

Tempi necessari per la regolarizzazione: 20gg

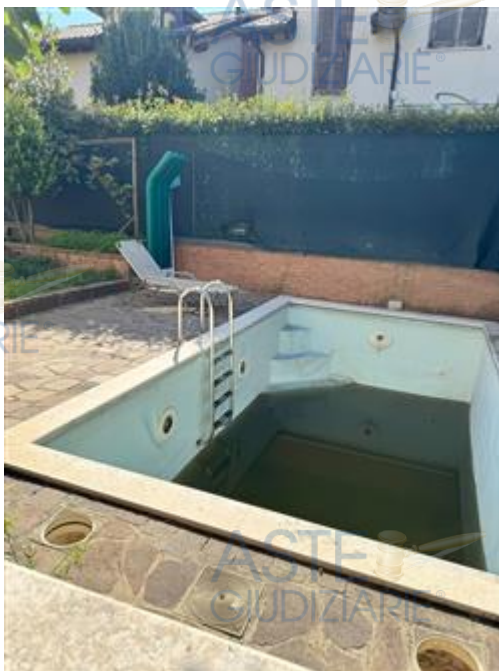
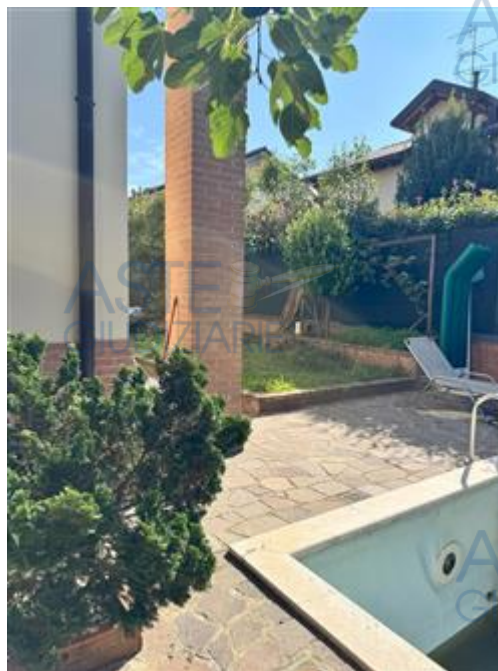
Sono state rilevate le seguenti difformità: è stata realizzata una piscina interrata in giardino e un'area coperta piastrellata destinata a zona BBQ (normativa di riferimento: Testo Unico sull'Edilizia - Regolamento Edilizio)

Questa situazione è riferita solamente a piano terreno - giardino esterno.

Le difformità sono state rilevate dalle schede catastali e comunque le opere eseguite non sono conformi alla normativa in vigore conseguentemente non possono essere stati presentati titoli edilizi.

Le difformità sono regolarizzabili mediante: dovrà essere riportato lo stato iniziale ante abuso mediante la rimozione della piscina e della copertura e il ripristino della superficie destinata a giardino/cortile ad uso esclusivo

- opere murarie : €9.500,00

Tempi necessari per la regolarizzazione: 20gg
