# TRIBUNALE ORDINARIO - MONZA

### 378/2025

## CONSULENZA ESTIMATIVA GIUDIZIARIA

**appartamento** a LISSONE via Carlo Besozzi 18, della superficie commerciale di **50,50** mq per la quota di 1/1 di piena proprietà ( \*\*\* DATO OSCURATO \*\*\* )

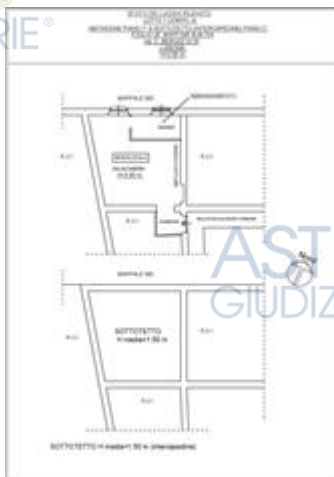
Stato di Fatto

Sono state rilevate le seguenti difformità: Eliminazione antibagno e sanitario (normativa di riferimento: regolamento Locale di Igiene (RLI) )

- ingresso/disimpegno
- dal disimpegno si accede ad un unico locale con sala e angolo cottura con finestra
- dalla sala si accede al bagno con finestra
- il bagno non munito è munito di porta in quanto rimossa e sostituita da tenda
- è stato rimosso tavolato e porta a delimitazione dell'antibagno
- nel bagno manca il bidet

1. Rimozione dell'antibagno e porte che costituivano filtro con zona cottura in ottemperanza alle norme igieniche sanitarie della Regione Lombardia

Le difformità sono regolarizzabili mediante: Ripristino come Autorizzato con DIA N.192/97. Il ripristino rende di fatto conforme il monolocale dal punto di vista Edilizio e Igienico-Sanitario

- Ripristino di parete completa e finita per ricostituzione antibagno • fornitura e posa di n. 2 porte complete di accessori per ingresso antibagno e bagno • ripristino impianto elettrico e sanitario: €2.000,00

1. Ripristino antibagno e delle porte a creazione filtro con l'angolo cottura e il bagno
2. Inserimento di bidet

- Ripristino di parete completa e finita per ricostituzione antibagno
- fornitura e posa di n. 2 porte complete di accessori per ingresso antibagno e bagno
- ripristino impianto elettrico

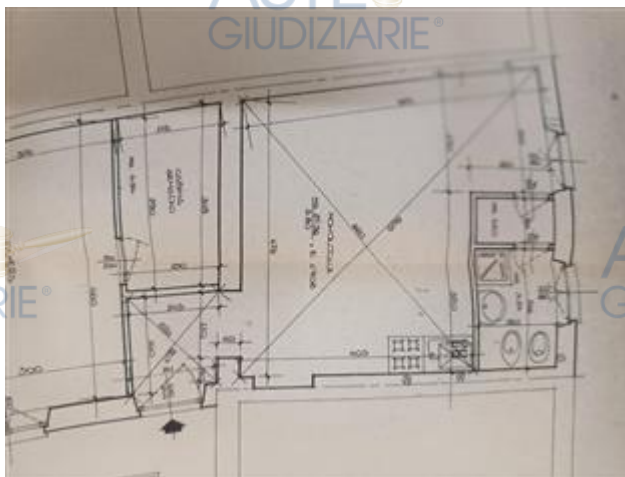
Stato Autorizzato Abitazione -DIA 192/97-

- ingresso/disimpegno
- dal disimpegno si accede ad un unico locale con sala e angolo cottura con finestra
- dalla sala si accede al bagno munito di antibagno e di finestra

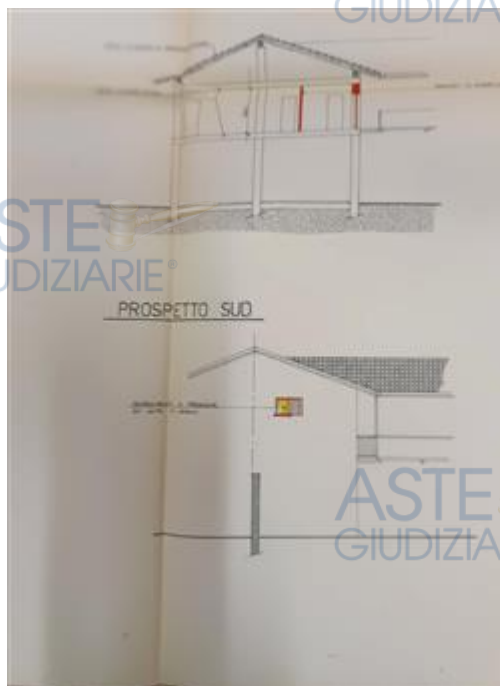
Stato Autorizzato Sezione sottotetto -DIA 192/97-

Note: il sottotetto ha una altezza media di 1.50 m. pertanto si può ritenere pura intercapedine, verrà comunque valorizzato il suo valore commerciale applicando un coefficiente di riduzione del 25%, in quanto attualmente non ispezionabile e non verificato.

documentazione uguale a 1.50 m.

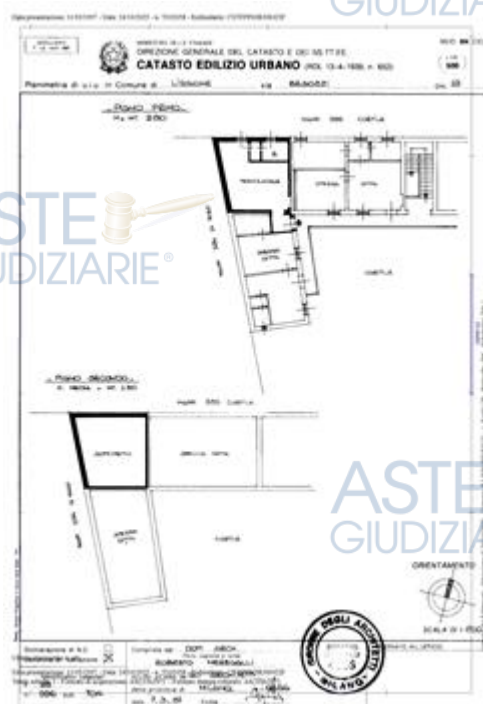
Le difformità sono regolarizzabili mediante: I ripristini rendono di fatto conforme la scheda catastale

I ripristini rendono di fatto conforme il giudizio di conformità catastale

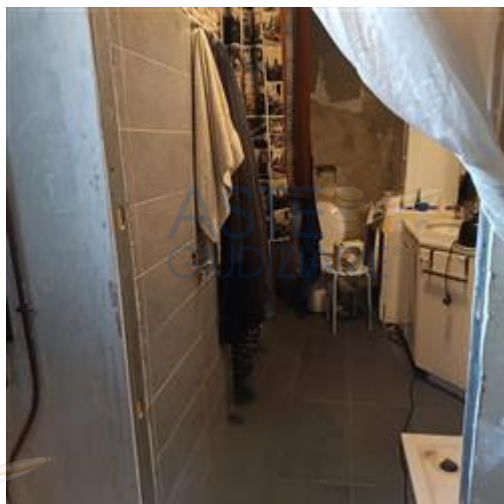
Bagno

Le pareti e i plafoni sono intonacate a civile con rasatura a gesso nel bagno in precario stato di manutenzione.
