TRIBUNALE ORDINARIO - MONZA

ESPROPRIAZIONI IMMOBILIARI

555/2024

CONSULENZA ESTIMATIVA GIUDIZIARIA

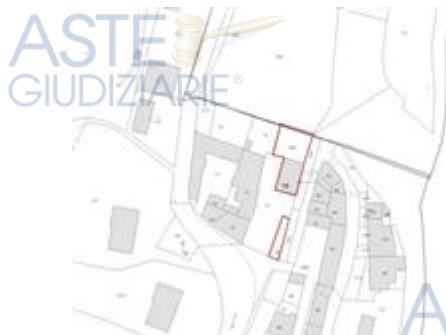
con poligonale rossa vengono indicati i mappali interessati ma non corrispondenti ai luoghi

La regolarizzazione è possibile previa verifica del corretto posizionamento del fabbricato sul terreno di proprietà dell'esecutata, previa idonea istanza di autorizzazione paesaggistica all'ente parco valle lambro. Il buon esito della regolarizzazione si potrà avere esclusivamente dopo la presentazione di tutti i progetti agli enti competenti. L'aggiornamento catastale potrà avvenire contestualmente al rilascio dei titoli abilitativi in sanatoria

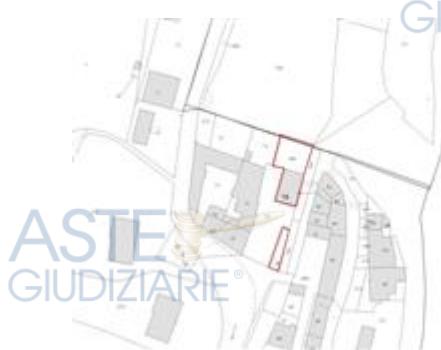
stralcio estratto mappa (in rosso sono delimitati i beni ma non corrispondenti ai luoghi)

L'attuale recinzione della proprietà, non è conforme a quanto presente nelle mappe catastali, in particolare sul lato ovest vi è una striscia di terreno che dagli atti non risulta di proprietà dell'esecutata ma nella realtà da lei utilizzato e recintato. Il terreno al mappale 82 (oggetto di procedura esecutiva), risulta essere posto a sud del fabbricato staccato dalla stessa ed in corrispondenza del cancello carraio di accesso al contesto di corte. Il fabbricato oggetto di procedura esecutiva, è posto sul fondo a destra, entrando dal cancello carraio della corte; il cortile anistante, identificato con il mappale 75, non è di proprietà dell'esecutata, ma per arrivare al mappale 76 eseguito, si deve passare sul mappale 75. Sarebbe utile incaricare tecnico dotato di strumentazione elettroottica per rilievo celerimetrico al fine

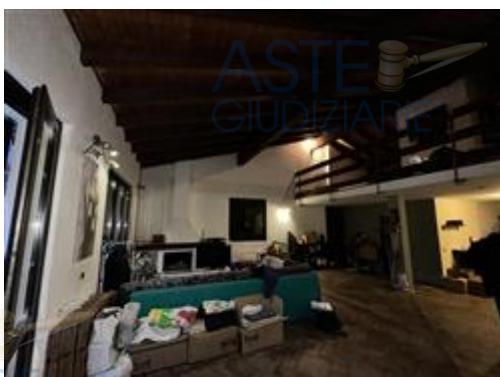
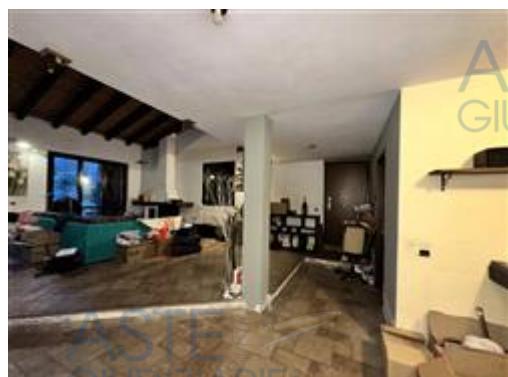
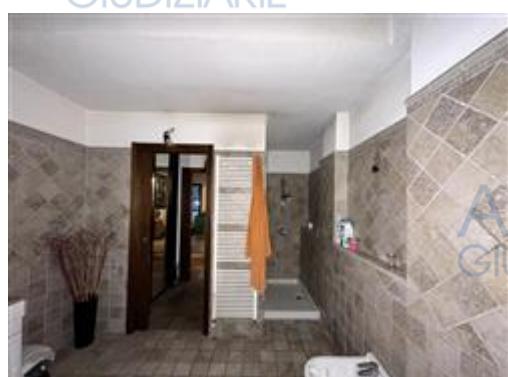
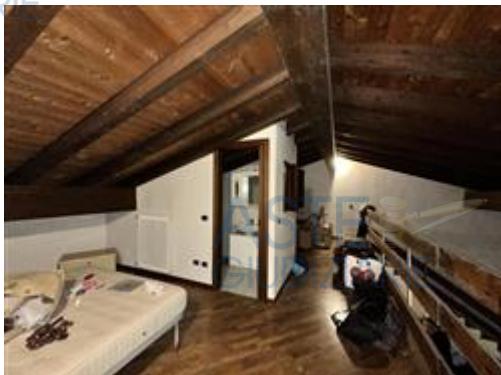
Il fabbricato oggetto della presente relazione di stima, all'attualità, è un corpo unico prevalentemente posto al piano terra con porzione di area soppalcata con affaccio sul piano terra, utilizzata come abitazione da parte della proprietaria esecutata, oggetto di intervento di ristrutturazione a partire del secondo semestre dell'anno 2002. In origine il fabbricato (come desunto dalle pratiche di condono edilizio), era un fabbricato ad uso di un mulino, nel tempo oggetto di modifiche ed ampliamento negli anni 1950/1960, trasformato in parte in laboratorio ed in parte a box, come denunciato con le pratiche di condono presentate nel 1986. Nell'anno 2002 l'attuale proprietario, ha presentato denuncia di inizio attività per recupero edilizio di rustico adibito a laboratorio/magazzino/box con nuova destinazione ad uso abitativo ma, a lavori avviati, il direttore lavori rassegna le proprie dimissioni con regolare comunicazione al comune, senza che la proprietà provveda alla nomina di nuovo D.L.; in aggiunta la proprietà confinante ad est, inoltra al comune segnalazione per esecuzione difforme dei lavori per apertura finestra a distanza non regolamentare dal confine, demolizione e ricostruzione di murature perimetrali e sposamento di fabbricato. Il comune ingiunge l'immediata sospensione delle opere fino a nomina del Nuovo D.L. Nel 2003 la proprietà richiede una concessione edilizia in sanatoria delle difformità, da dove si evince inoltre una traslazione del fabbricato di circa 80 cm, che però non è stata perfezionata in quanto il comune ha chiesto delle integrazioni mai presentate.

di verificare il corretto posizionamento del fabbricato oggetto di stima e delle relative aree di proprietà. Essendo il fabbricato privo di pratica edilizia abilitativa all'utilizzo residenziale, la stima verrà fatta come se fosse a destinazione deposito; non è possibile ripristinare gli spazi un tempo destinati a box in quanto il fabbricato è stato radicalmente modificato con gli interventi del 2002; altra incongruenza con le mappe catastali è la segnalazione da parte dell'esecutata che dove oggi viene rimessa l'autovettura, sul lato ovest del fabbricato, sarebbe di sua proprietà ma dalle mappe risulta essere tale area insidente sul mappale 75. Ad oggi la composizione dell'unità oggetto di esecuzione risulterebbe essere la fusione degli spazi un tempo adibiti a box e dello spazio un tempo adibito a deposito/laboratorio. Oggi gli spazi sono un piano terra open space adibito a zona giorno, con angolo adibito a bagno ed antibagno, un soppalco di circa 40 mq con affaccio sul sottostante piano terra open space, dove è stato ricavato al centro del soppalco, un locale bagno mentre la restante superficie del soppalco, è adibita a camera da letto. La copertura è a falde in legno a vista, le pavimentazioni del piano terra sono di tipo ceramico.

Il riscaldamento avviene per mezzo di caldaia a gas metano (non verificabile funzionamento in quanto utenza disattivata), installata in alloggiamento posto sulla facciata nord del fabbricato; a nord si affaccia su area a giardino (mappale 392 oggetto di esecuzione), mentre a est c'è striscia di terreno (identificata con mappale 425 non oggetto di esecuzione e non di proprietà - risulta pertanto rilievo celerimetrico per verificare corretto posizionamento del fabbricato), a sud e ad ovest il fabbricato di affaccia su corte di cui al mappale 75 (mappale 75 non oggetto di esecuzione). Durante il sopralluogo si sono riscontrate diverse tracce di umidità di risalita dal terreno, essendo il fabbricato posto al piano terra con murature piene; sarà necessario inoltre presentare unitamente al progetto di sanatoria, anche tutte le verifiche relativamente al gas radon.
