TRIBUNALE ORDINARIO - MONZA

627/2023

CONSULENZA ESTIMATIVA GIUDIZIARIA

A appartamento a VEDUGGIO CON COLZANO via Magenta 25, della superficie commerciale di 87,80 mq per la quota di 1/1 di piena proprietà (*** DATO OSCURATO ***)

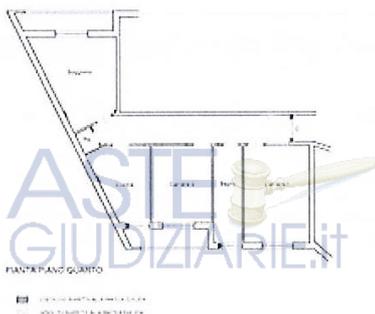
Sono state rilevate le seguenti difformità: Alla data del sopralluogo il CTU verificava una non conformità tra lo stato dei luoghi rilevato e la planimetria allegata alla concessione edilizia. In particolare il CTU riscontrava alcune difformità interne anche relative alle dimensioni planimetriche dei singoli locali, oltre che una traslazione in prospetto delle aperture di cucina e bagno. Il tutto come meglio individuato nell'elaborato di confronto sotto riportato.

Confronto tra stato dei luoghi rilevato ed allegato grafico alla licenza edilizia

Le difformità sono regolarizzabili mediante: Presentazione di pratica edilizia in sanatoria

- Sanzione amministrativa di € 516,00 + eventuale conguaglio ai sensi del DPR 380/2001 fino ad un massimo di € 5160,00, determinato dal tecnico comunale: € 516,00
- Costo professionista per redazione pratica in sanatoria: € 1.800,00

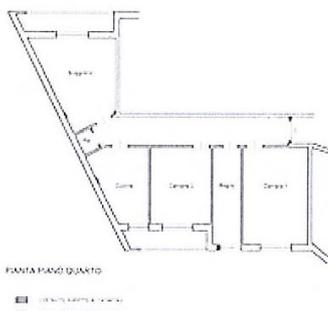
Sono state rilevate le seguenti difformità: Alla data del sopralluogo il CTU verificava delle non conformità tra lo stato dei luoghi rilevato e la planimetria catastale, così come si evince dall'elaborato grafico di confronto sotto riportato.

Confronto tra stato dei luoghi rilevato e la planimetria catastale

Le difformità sono regolarizzabili mediante: Previa presentazione di sanatoria, aggiornamento della planimetria catastale

- Costo professionista per redazione e presentazione DOCFA all'Agenzia del Territorio:
€.500,00

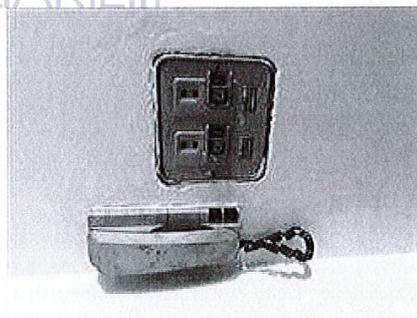
Particolare impianti

Il CTU evidenzia che alla data del sopralluogo l'impianto elettrico non era a norma e presentava in

parte anche collegamenti elettrici sopratraccia. L'unità immobiliare necessita di una ristrutturazione integrale.

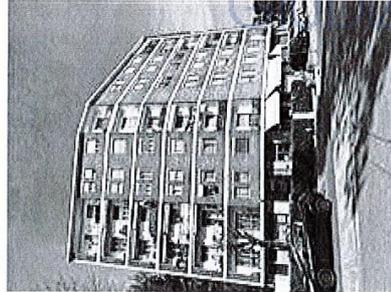
Particolare esterno edificio condominiale

L'unità immobiliare oggetto della presente perizia fa parte di un fabbricato costruito a partire dall'anno 1964 situato in zona semicentrale, ben servita e in prossimità delle principali arterie di comunicazione. L'edificio presenta finiture di tipo economico e uno stato di manutenzione e di conservazione discreto. L'accesso alla scala comune avviene dal piano strada al civico 25.
